**PROCES VERBAL DE CONSTAT**

Qu'il dépend de l'actif de la liquidation de ... au sein d'un ensemble immobilier situé à ANGOULEME 9 rue du Docteur Fournier, Résidence les Jardins Fleuris, édifié sur une parcelle cadastrée section BH n° 1140 (8a 90ca) et suivant état descriptif de division reçu par Maître Annie REITH-COUSTENOBLE, notaire à ANGOULEME le 29 octobre 2007, avec règlement de copropriété modificatif en date du 28 avril 2008.

Qu'il me requiert d'effectuer le procès-verbal de description des lots n° 19, 33, 17, 108, 121, 122, 118 et de mes opérations dresser procès-verbal de constat.

**LOT N°19 APPARTEMENT A33 :**

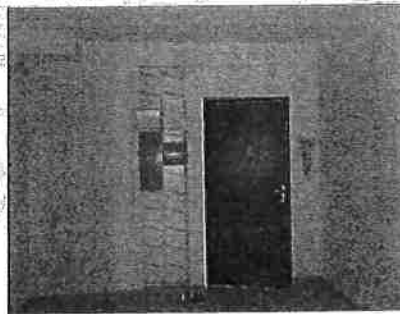
**ENTREE :**

Le sol est en carrelage en bon état.  
Les plinthes sont en carrelage en bon état.  
Les murs sont grossièrement peints, sans dégradation apparente.  
Le plafond est peint, en bon état.

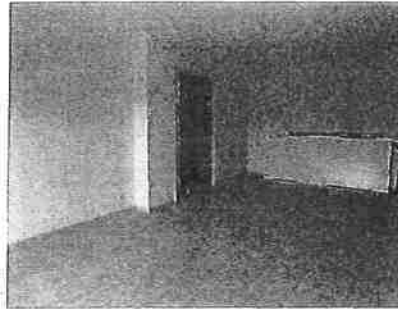
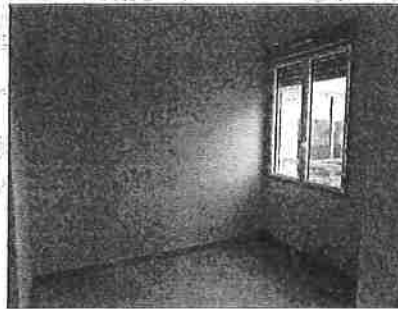
**SALON :**

Le sol est en carrelage, sans dégradation.  
Les plinthes sont en carrelage, en bon état.  
Les murs sont grossièrement peints, sans dégradation apparente.  
Le plafond est peint en bon état.

- Une fenêtre PVC double vitrage, qui ouvre et ferme correctement.
- Un garde-corps correctement fixé.
- Un coffre de rangement du volet en PVC avec grille d'aération.
- Deux baies vitrées double portes coulissantes en PVC double vitrage qui ouvrent et ferment correctement.
- Deux volets électriques en PVC que je ne peux tester.
- Deux coffres de rangement avec grille d'aération

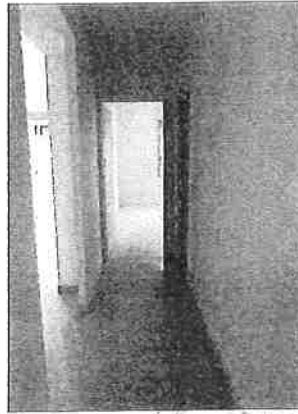
COULOIR DE DISTRIBUTION :

Le sol est en carrelage sans dégradation apparente.  
Les plinthes sont en carrelage, sans dégradation.  
Les murs sont grossièrement peints.  
Le plafond est peint en bon état.

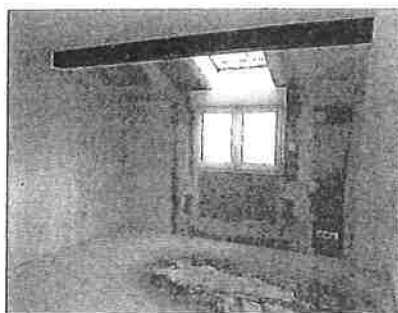
**CHAMBRE N°1 (première porte à droite dans le couloir de distribution) :**

Le sol est en béton à l'état brut.

Les murs sont grossièrement peints. Des plaques de Placoplâtre à l'état brut, autour de la fenêtre.

Le plafond est partiellement peint. Présence de deux poutres apparentes.

- Une fenêtre PVC double vitrage qui ouvre et ferme correctement.
- Un volet roulant PVC.
- Un coffret de rangement PVC.
- Une fenêtre de toit en bois double vitrage.
- Une porte bois peint, sans poignée.

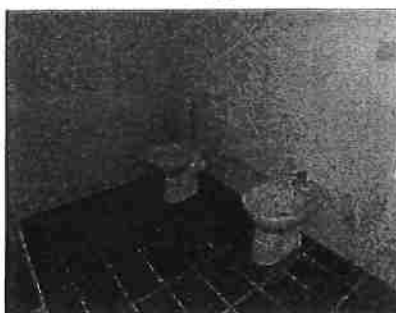
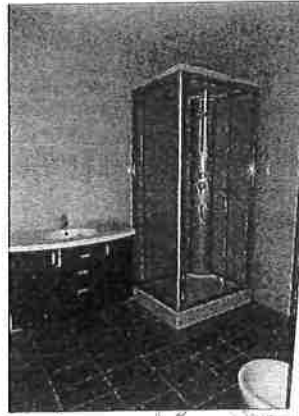
#### **SALLE DE BAINS :**

Le sol est en carrelage, en bon état.

Les murs sont peints et partiellement recouverts de faïence, en bon état.

Le plafond est peint, en bon état.

- Un meuble sous lavabo, deux placards, trois tiroirs dont un des tiroirs ne ferme pas correctement
- Une porte en bois partiellement peinte, sans poignée.

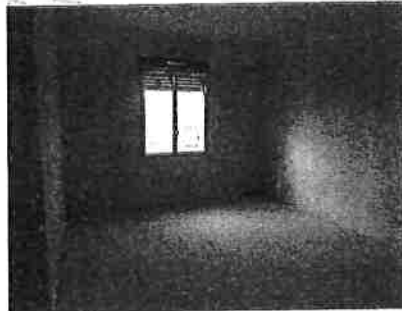
Chambre N°2 (première porte à gauche dans le couloir de distribution) :

Le sol est en béton, en état brut.  
Les murs sont grossièrement peints.  
Le plafond est peint en bon état.

- Une fenêtre PVC, double vitrage, qui ouvre et ferme correctement.
- Un garde-corps métallique, correctement fixé.
- Un volet roulant électrique PVC.
- Un coffre de rangement PVC avec grille d'aération.
- Une porte bois sans poignée.

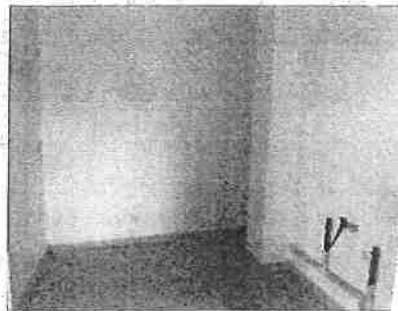
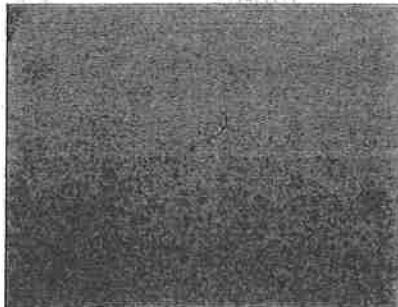
### CUISINE :

Le sol est en carrelage, sans dégradation.

Le plafond est peint. Présence de plusieurs fissures au plafond.

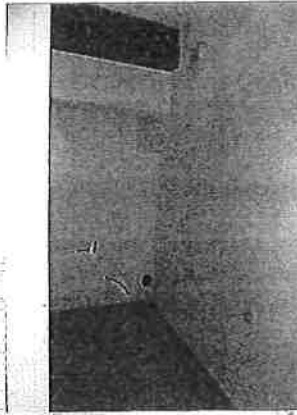
### BUANDERIE :

Le sol est en carrelage, en bon état.

Le plafond est peint, en bon état. Présence de deux poutres apparentes.

- Une porte en bois peinte, sans poignée.

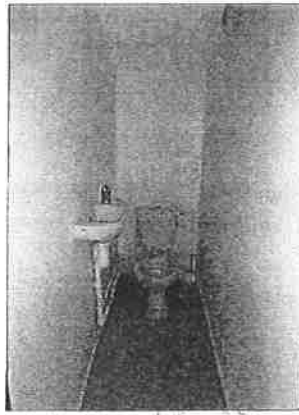
WC :

Le sol est en carrelage, sans dégradation.  
Les plinthes sont en carrelage, en bon état.  
Les murs sont peints, sans dégradation.  
Le plafond est peint avec une poutre apparente, en bon état.

- Un lavabo avec robinet mitigeur sans dégradation.
- Un WC sans double abattant.

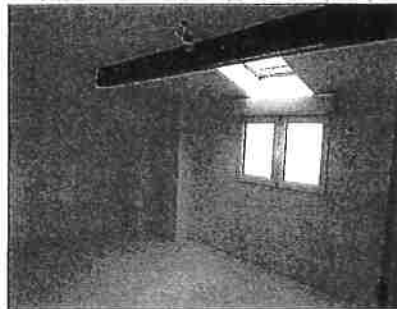
**CHAMBRE N°3 (troisième porte à droite dans l'entrée):**

Le sol est en béton, à l'état brut.

Les murs sont grossièrement peints. Un trou.

- Trois interrupteurs dont un double.
- Trois prises électriques.
- Une prise téléphonique.
- Une prise télévision.
- Une douille sans ampoule au plafond. La patère n'est pas correctement fixée.

- Le chambranle de la porte est adossé au mur. Absence de porte pour cette pièce.
- Une fenêtre en PVC double vitrage qui ouvre et ferme correctement.
- Un rideau en PVC avec coffre de rangement PVC.
- Une fenêtre de toit en bois brut, double vitrage.

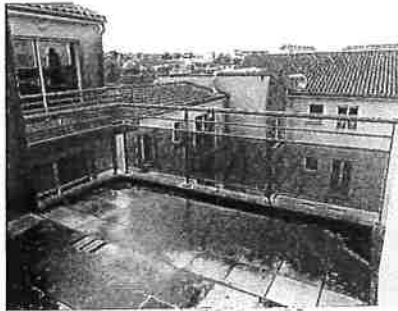
**TERRASSE :**

Le sol est en carrelage, sans dégradation apparente.  
Le garde-corps métallique est correctement fixé.

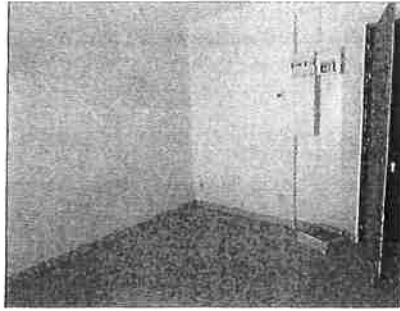
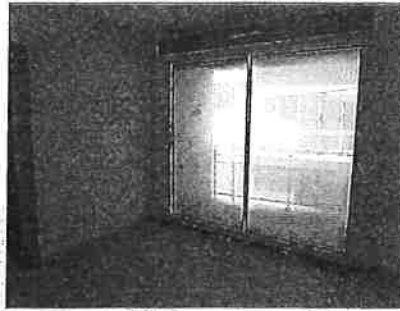
**ENTREE PIECE PRINCIPALE**

Le sol est en carrelage, encrassé, sans dégradation apparente.  
Les plinthes sont en carrelage, en bon état.  
Les murs sont recouverts de papier peint, en bon état.  
Le plafond est peint, sans dégradation.

- Une porte en bois. La serrure ne fonctionne pas. Absence de poignée.

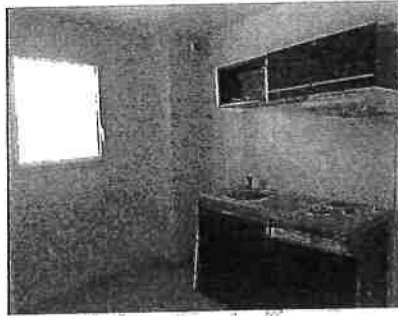
### CUISINE

Les murs sont recouverts de papier peint et de faïence. L'ensemble ne présente pas de dégradation.

- Une fenêtre en PVC double vitrage verre flouté, qui ouvre et ferme correctement.
- Un ensemble de placard bas sous évier et haut de cuisine. Une des portes de placard de la cuisine aménagée est manquante. Celle relative au réfrigérateur n'est pas fixée.

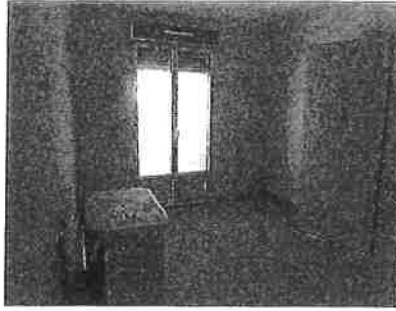
#### CHAMBRE

Le sol est en carrelage encrassé, sans dégradation.  
Les plinthes sont en carrelage, en bon état.  
Les murs sont recouverts de papier peint et sont partiellement peints. Présence d'une coulure au niveau du mur sur lequel est fixé le chauffe-eau.  
Le plafond est peint sans dégradation.

- Une porte en bois peint présentant un trou rebouché. Absence de poignée.
- Une fenêtre en PVC double vitrage qui ouvre et ferme correctement.
- Un rideau en PVC électrique.
- Un coffre de rangement en PVC avec grille d'aération.
- Un garde-corps métallique correctement fixé.

Présence d'un meuble vasque posé sur le sol.

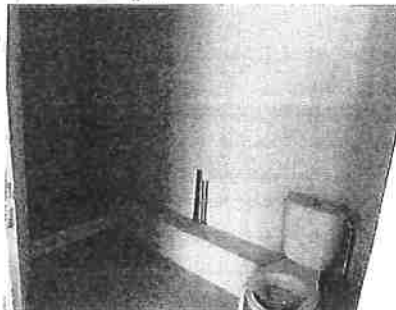
**SALLE DE BAINS (en cours de réalisation) :**

- Un bac de douche avec arrivée eau chaude et froide. La douche n'est pas installée.
- Un WC sans double abattant, encrassé.

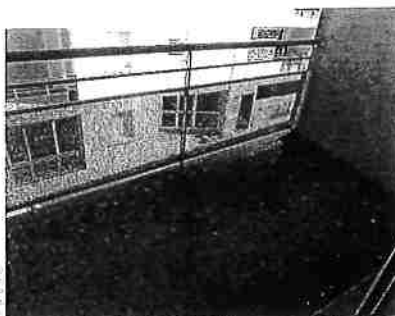
### TERRASSE :

Le sol est en carrelage, souillé et encrassé.

- Une gaine de câble électrique sort du mur principal de l'habitation

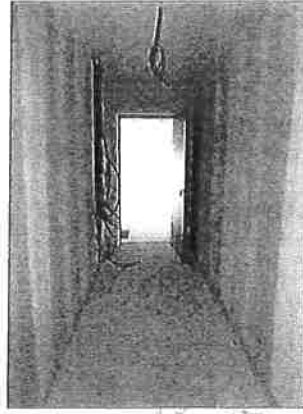
### ENTREE

Le sol est en béton à l'état brut.

Les murs sont recouverts de plaque de placoplâtre à l'état brut.

- Un interphone mural.
- Un compteur électrique.
- Un disjoncteur.
- Il y a l'emplacement des prises électriques ainsi que des lumières, les fils électriques pendent du plafond et sortent des murs.

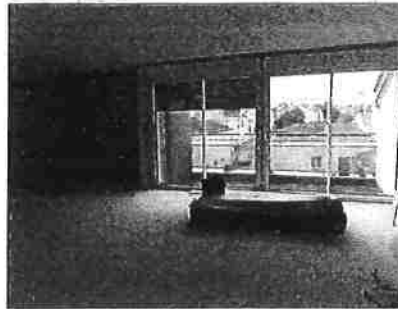
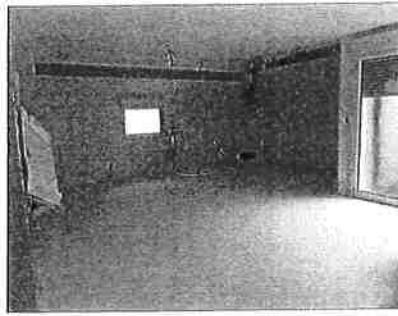
### SALON

Le sol est en béton à l'état brut.

Les murs sont recouverts de plaques de plâco-plâtre. Certaines sont partiellement peintes.

Le plafond est peint. Présence de poutres apparentes. La peinture rogné sur les poutres.

- Une douille sans ampoule au plafond.
- L'ensemble des murs sont troués afin de permettre l'alimentation électrique de la pièce, des fils électriques sortent de toute part, ne sont pas encore reliés.

- Deux baies vitrées double portes coulissantes. Deux portes sont bloquées.
- Des volets électriques en PVC.
- Des coffres de rangement en PVC avec grille d'aération.
- Une fenêtre basculante en PVC double vitrage, verre flouté, qui ouvre et ferme correctement.

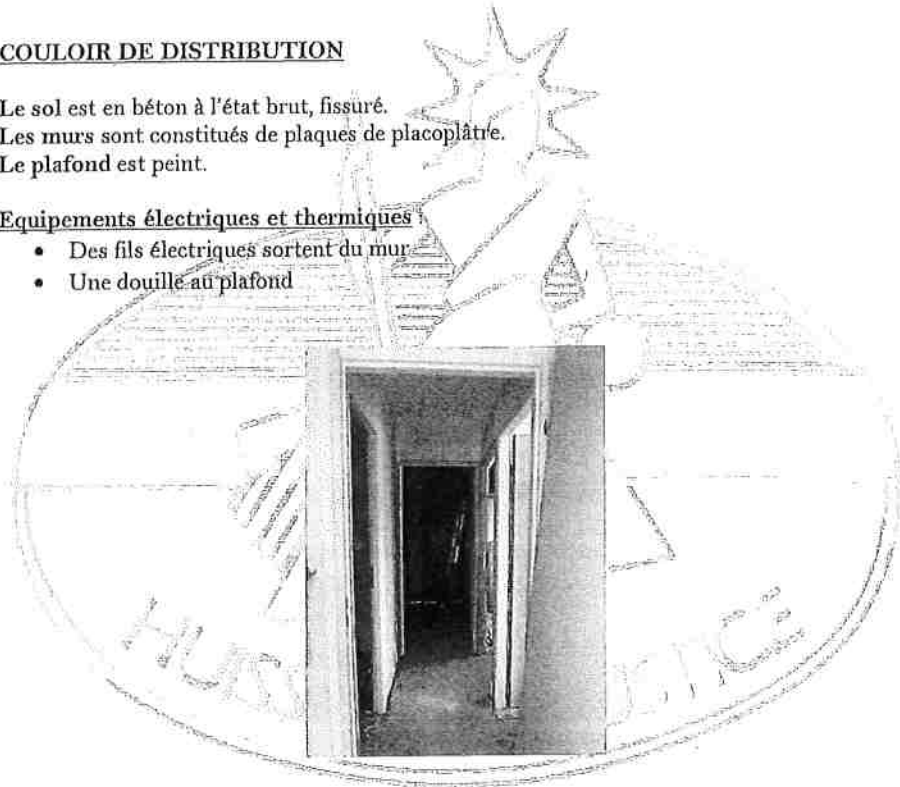
### COULOIR DE DISTRIBUTION

Le sol est en béton à l'état brut, fissuré.  
Les murs sont constitués de plaques de placoplâtre.  
Le plafond est peint.

- Des fils électriques sortent du mur
- Une douille au plafond

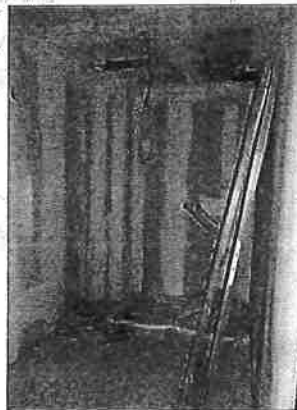
#### DEUXIEME PORTE A GAUCHE DANS LE COULOIR DE DISTRIBUTION :

Le plafond est recouvert de plaques de placoplâtre, une partie s'est effondrée. Présence d'un énorme trou, de moisissure et de traces d'infiltration.

A noter la présence de fils électriques dans l'ensemble de la pièce

- Deux portes sont appuyées contre le mur.

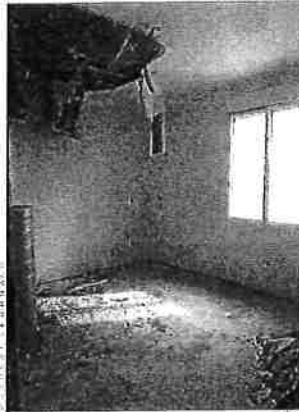
#### DEUXIEME PORTE A DROITE DANS LE COULOIR DE DISTRIBUTION

Les murs sont peints. Présence de traces d'humidité.

Le plafond est peint, en très mauvais état. Une grosse partie du plafond s'est effondrée.

Présence de traces d'humidité et de moisissure.

La laine de verre est souillée et abîmée par l'humidité.

- Des fils électriques pendent du mur ainsi que des plaques de placoplâtre

- Une fenêtre PVC double vitrage sans poignée
- Un rideau électrique en PVC avec coffre de rangement
- Une porte bois sans poignée

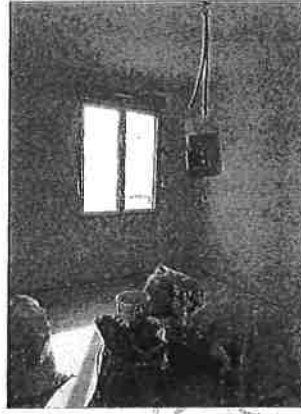
PREMIERE PORTE A DROITE DANS LE COULOIR DE DISTRIBUTION

- Une multitude de trous et fils électriques sortent des murs

- Une fenêtre PVC double vitrage sans poignée.
- Un rideau PVC et un coffre de rangement en PVC.
- Une porte en bois sans poignée à l'état brut.

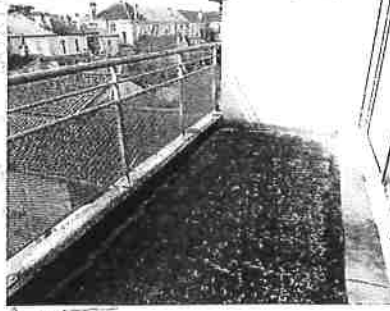
### TERRASSE

Le sol est en béton  
Présence d'un garde-corps métallique correctement fixé.

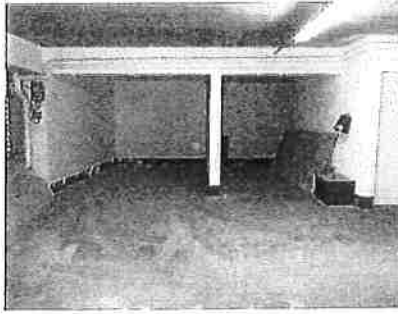
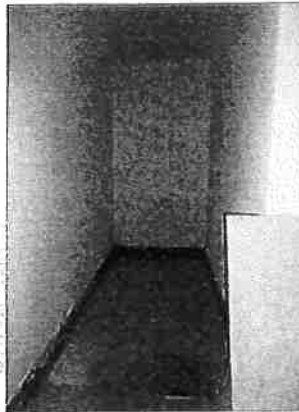
### PARKINGS 121 122 ET CELLIER

Le sol est en béton.  
Les murs sont en béton peint.

L'espace cellier n'est pas clôturé  
Présence d'une bouche d'évacuation des eaux
