Communauté
de Communes

Val de Charente

Objet : Rapport de contrôle assainissement

Numéro du dossier : ANC110N235
Contrôle réalisé par : CLEMENT MAZAUD

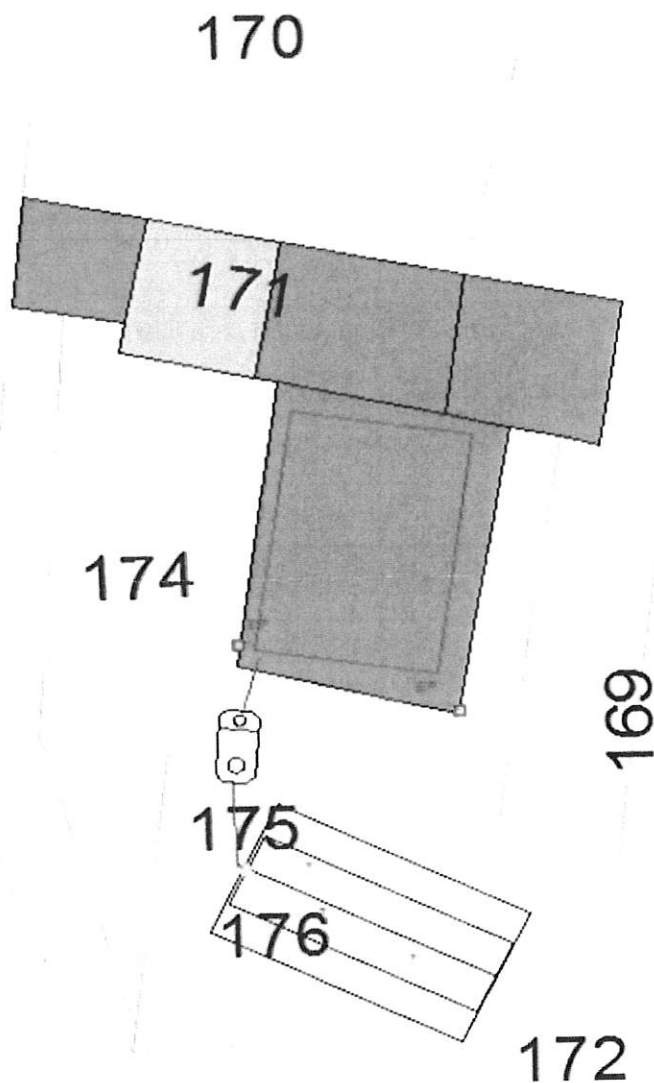
SCHEMA DE L'INSTALLATION

Etat de(s) prétraitement(s) et traitement(s) primaire(s)			
Existence d'un prétraitement / traitement primaire : Oui			
Ouvrages	Accessible	Dimensionnement	Altération
Fosse toutes eaux	Oui	? m3	Fuite
Observations : Niveau d'eau usées très bas dans l'ouvrage.			
Entretien :		Ventilations :	
Aucune information		Ventilation primaire :	Non
		Ventilation secondaire :	Non
Etat de(s) traitement(s) secondaire(s)			
Existence d'un traitement secondaire :			
Ouvrages	Accessible	Dimensionnement	Altération
Tranchées d'épandage Regard de répartition	Oui		
Observations : Filière de traitement installée sans déclaration. Absence d'élément attestant la composition de l'ouvrage.			
Evacuation des eaux usées			Relevage
Rejet dans le sol,

CONCLUSION DE L'EVALUATION :**Installation non conforme**

Installation à dysfonctionnements majeurs

Filière complète à mettre en place OU

Rendre étanche la fosse ou la remplacer et

Vérifier la composition du traitement (sable, gravier,...) et son dimensionnement.

Ajouter une ventilation secondaire de diamètre 100 mm avec un extracteur et la placer à 40 cm au-dessus du faîtage afin de limiter la corrosion et de permettre le bon fonctionnement des ouvrages

Ajouter une décompression en diamètre 100 mm et au-dessus du toit afin d'éviter les problèmes d'odeur et faciliter le bon écoulement

Rendre accessible le regard de bouclage et lui mettre une réhausse ou en ajouter un s'il n'existe pas
