PROCÈS-VERBAL DESCRIPTIF du 04 mai 2017

PROCÈS-VERBAL DESCRIPTIF

Certifie m'être rendue, ce jour, à 13 heures 30 minutes, 26-30 Rue Michel Ange à Cognac.

Il s'agit d'une maison située au 26-30, rue Michel Ange 16100 COGNAC. Une maison de ville mitoyenne de part et d'autre, située dans une rue calme de Cognac.

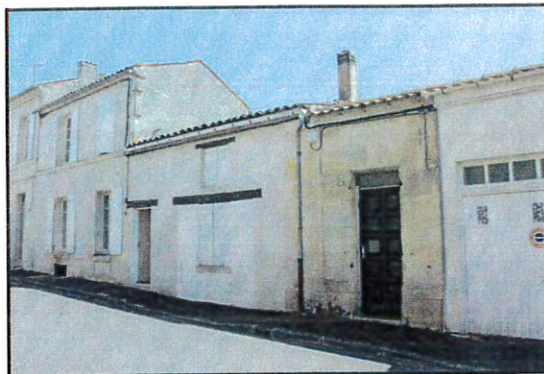
Sur la partie agrandissement : (à la place de l'ancien garage) une fenêtre PVC double vitrage double vantaux, avec volet en écharpe blanc également. On peut voir la poutre de soutien, mais également la trace sur le crépi d'une ancienne porte de garage.

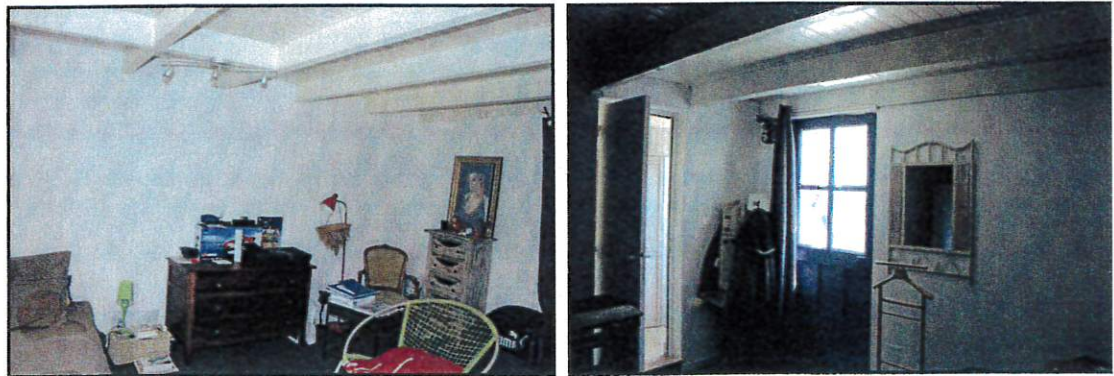
CHAMBRE 1 (depuis le couloir) :

L'accès se fait par une porte bois peinte en blanc, quelques taches au niveau de la serrure, verrou de sécurité. Une marche en bois permet également l'accès à cette pièce, et celle-ci est branlante.

- Une porte donne accès à la cour, en bois, peinte en bleu, partie pleine en partie basse et quatre vitres simple vitrage en partie haute, du jour est visible.
- Un tableau électrique avec trois disjoncteurs.
- Une fenêtre PVC double vitrage, crémone intégrée avec volet en écharpe bois.
- Un radiateur de chauffage central, avec robinet thermostatique.

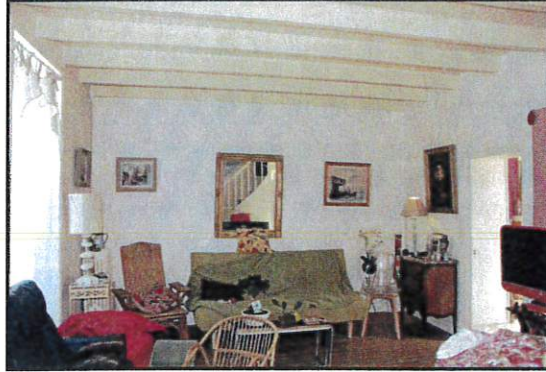
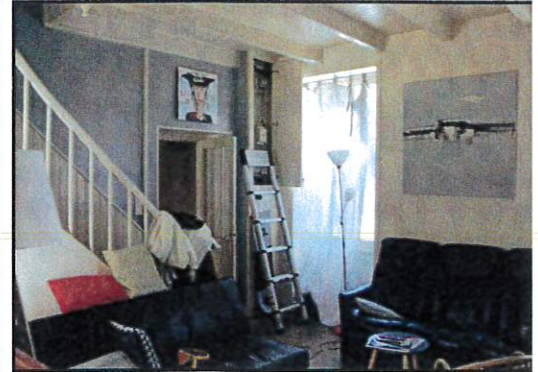
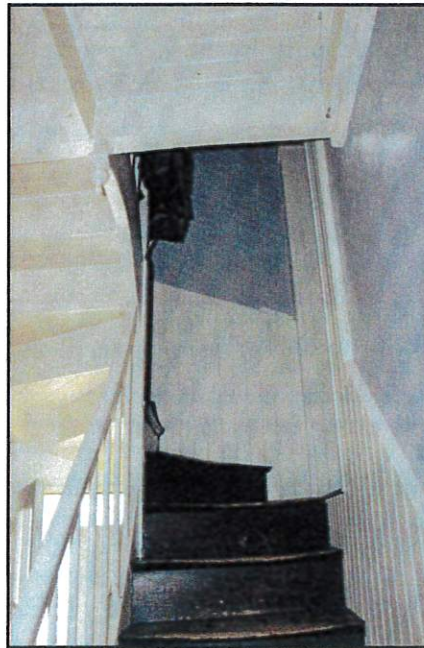
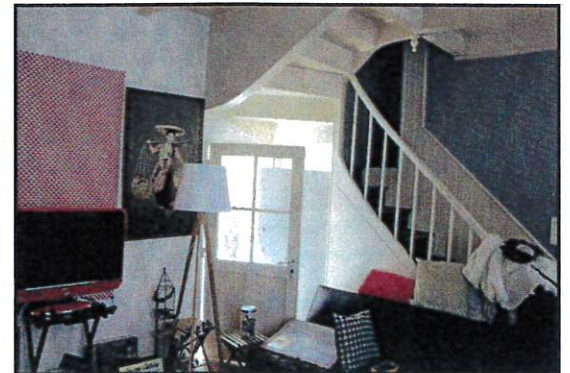
SALON :

L'accès se fait depuis le couloir par la gauche par une porte en bois peinte en blanc en partie basse, plein, et quatre vitres en longueur simple vitrage en partie haute. La peinture s'écaille. Poignées en porcelaine.

Sol : parquet non ciré, avec des traces de griffures ici et là et des traces blanches, des traces également d'usure où certains morceaux de parquet sont très usés.

Murs : enduit peint en blanc en état d'usage, à l'exception du mur d'accès qui est peint bleu gris en état, quelques traces de cloques de peinture, notamment au niveau de la fenêtre.

Plafond : plancher identique à la pièce précédente. Il s'agit du plancher du 1^{er} étage peint crème, quelques marques de coulures au niveau du mur face d'accès.

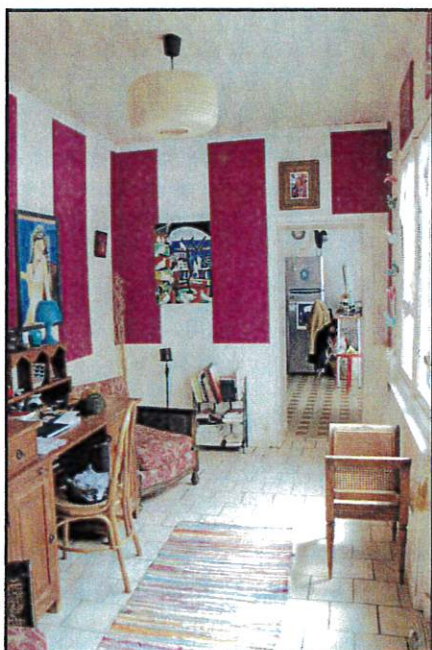
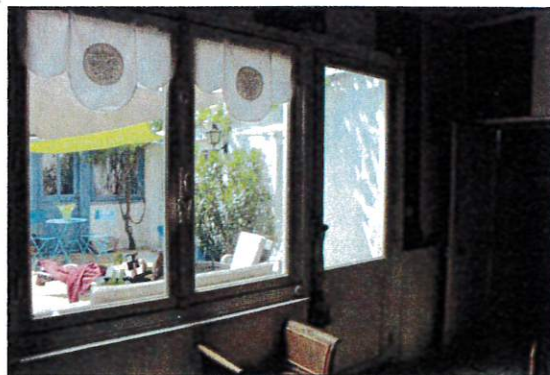
BUREAU :

Murs : sur une première partie, panneaux de bois peints en blanc, sur une seconde partie, enduit peint en blanc avec à intervalles réguliers, des panneaux de bois peints en violet. Le tout est en état d'usage, certains panneaux se décollent.

- Un radiateur de chauffage central avec robinet.
- Une fenêtre simple vitrage bois, crémone en applique, qui donne sur la cour.
- Une porte bois peinte en blanc cassé en partie inférieure, une vitre simple vitrage en partie supérieure. La peinture est totalement décollée au niveau de l'accès.

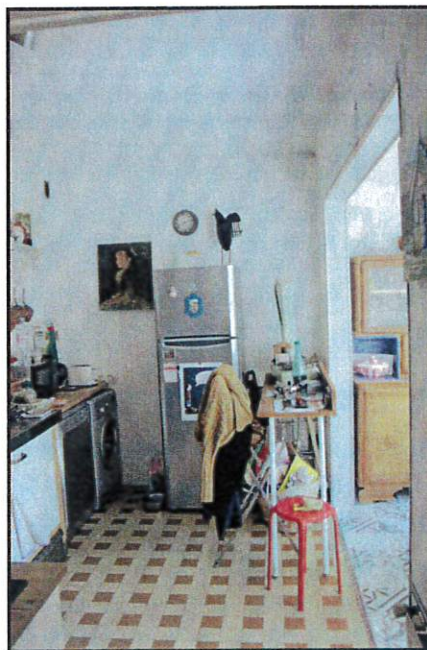
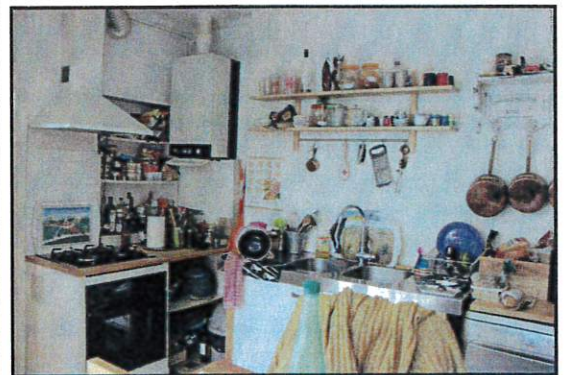
CUISINE :

Dans la continuité se trouve la cuisine avec ouverture dans le mur, dont un trou est rebouché sommairement avec du scotch et une feuille de papier sur la droite.

Sol : carreaux de carrelage mosaïque beige foncé et beige clair, avec quelques éclats.

Murs : enduit peint en blanc en état d'usage. Je peux voir des traces de projections ou d'humidité sur les quelques murs qui me sont visibles.

Plafond : enduit peint en blanc en état d'usage. Il a été procédé à des rénovations sommaires, dont on peut voir encore les traces.

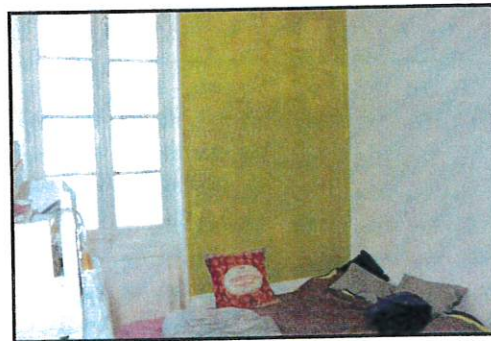
CHAMBRE 3 :

Sol : parquet identique au palier en état d'usage. Celui-ci n'est pas traité, il est usé et présente des marques.

Murs : enduit peint en blanc sur le mur d'accès et face d'accès, en état, quelques impacts. Sur le mur gauche d'accès et droit d'accès, peint jaune-vert avec des traces d'impacts également.

- Un radiateur de chauffage central neuf par rapport aux autres pièces, avec robinet.
- Une fenêtre simple vitrage, crémone en applique, huit carreaux dont un est cassé.

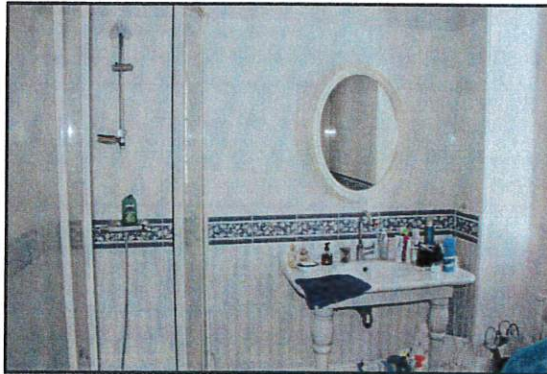
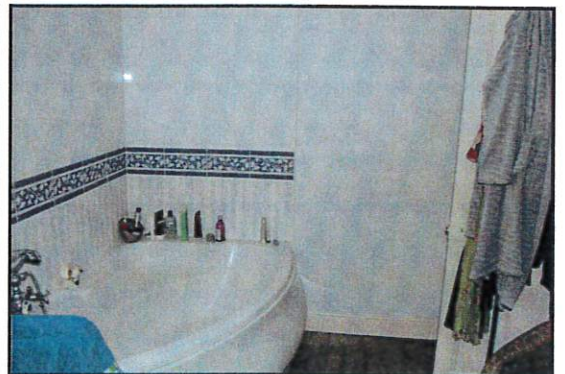
SALLE DE BAINS :

L'accès se fait par une porte deux panneaux. Le panneau haut est abîmé sur la face externe, peint blanc et le cadre est peint en blanc crème. Sur la face interne, il est peint crème sur toute la surface, avec deux portemanteaux collés.

Plafond : enduit peint en blanc, piqué avec des points noirs, spots intégrés en état, avec une frise de coin au niveau de la cueillie.

- Une fenêtre identique à précédemment, avec un carreau cassé également.
- Un radiateur de chauffage central avec robinet également, de facture plus récente que les autres de la maison.
- Une baignoire d'angle avec le tablier arrondi, avec robinet mélangeur type imitation ancien, avec une assise en bon état.
- Un lavabo sur un meuble deux pieds style ancien, avec robinet mitigeur en bon état.
- Une cabine de douche d'angle avec un receveur blanc, deux portes qui se ferment en angle arrondi, avec robinet mitigeur thermostatique.
- Deux grilles de VMC.

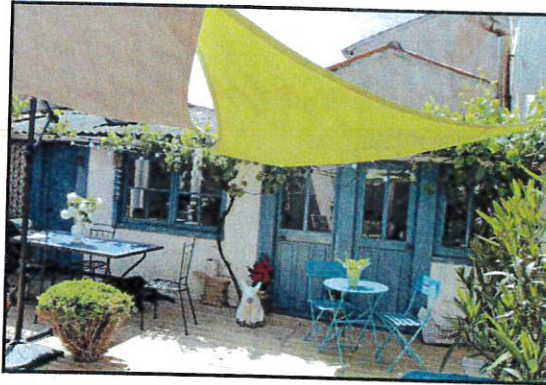
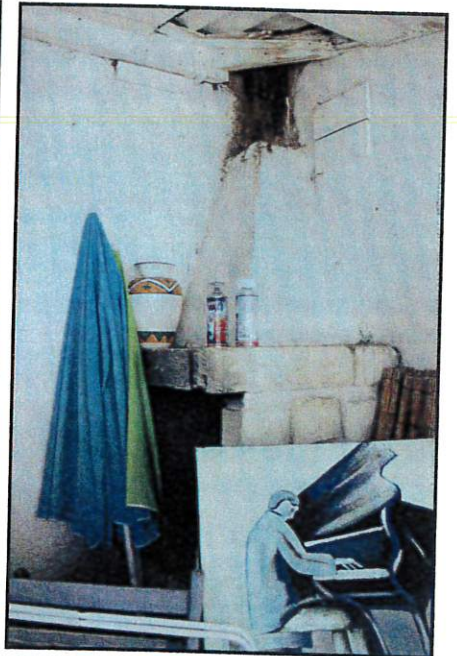
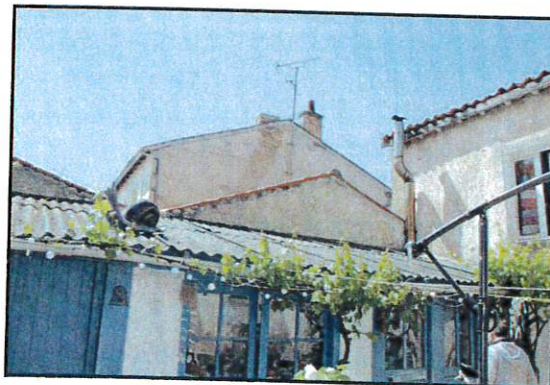
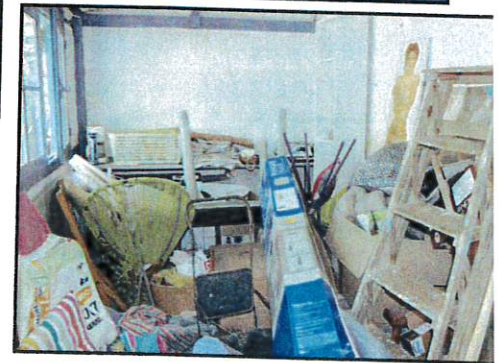
DÉPENDANCE (sur le côté droit de la maison au niveau de la terrasse) :

Murs crépi blanc et entourage des portes et fenêtres bois peint en bleu électrique. La peinture s'écaille.
