VAUX-SUR-MER, le 24/04/2023

Objet : Diagnostic de raccordement au réseau public d'assainissement

Type de diagnostic : Cession immobilière

Au cours du diagnostic effectué le 20/04/2023 par nos services, il a été constaté que le raccordement de vos installations au réseau public d'assainissement de la copropriété sise : 124 boulevard de la Corniche, 17110 SAINT-GEORGES-DE-DIDONNE

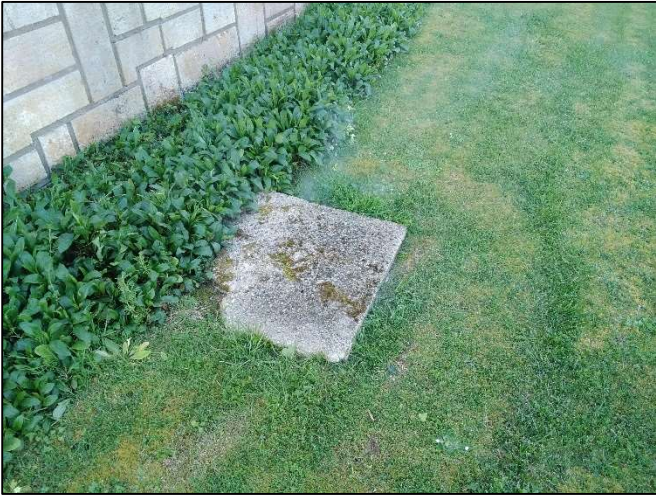
- 2 plaques béton non étanches --> Non Conforme

Plaque béton non étanche

- Pose et scellement de 2 regards étanches.
- Installer un bouchon étanche.
- Pose d'une plaque étanche sur pompe de relevage.

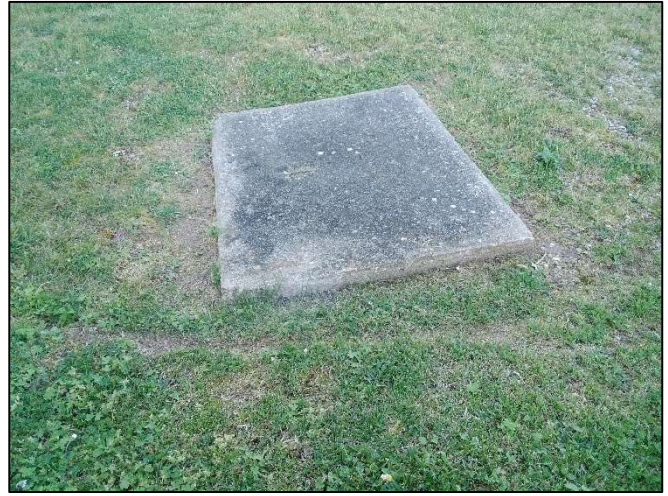
Plaque béton non étanche

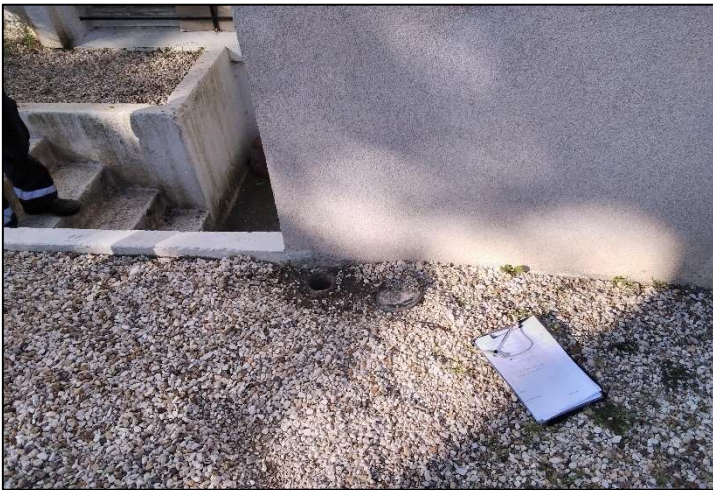
-Absence de bouchon sur le réseau en partie privée --> Non Conforme

Absence de bouchon étanche

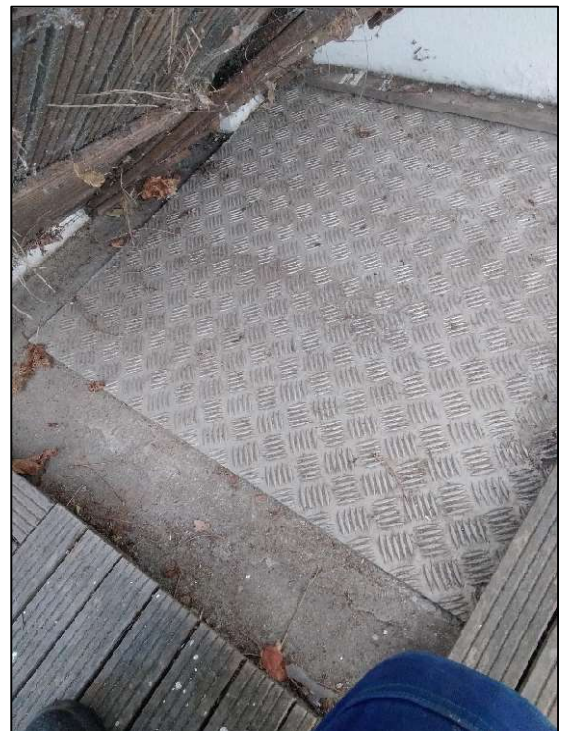
Commentaire : -Plaque de pompe de relevage non étanche --> Non Conforme

Plaque pompe de relevage non étanche
