PROCÈS-VERBAL DE DESCRIPTIF

Certifie m'être rendu, **ce jour**, à **15 heures 30**, sur la commune de **SALLES LAVALETTE (16190)**, là-étant :

1. Description générale de l'immeuble

Il s'agit d'une maison d'habitation mitoyenne composée au rez-de-chaussée d'une entrée séjour, d'une salle à manger avec cuisine, d'une véranda, d'une salle d'eau, d'un cabinet d'aisance et d'une pièce à suage d'atelier. À l'étage, il y a un dressing et trois chambres. L'accès au grenier est condamné.

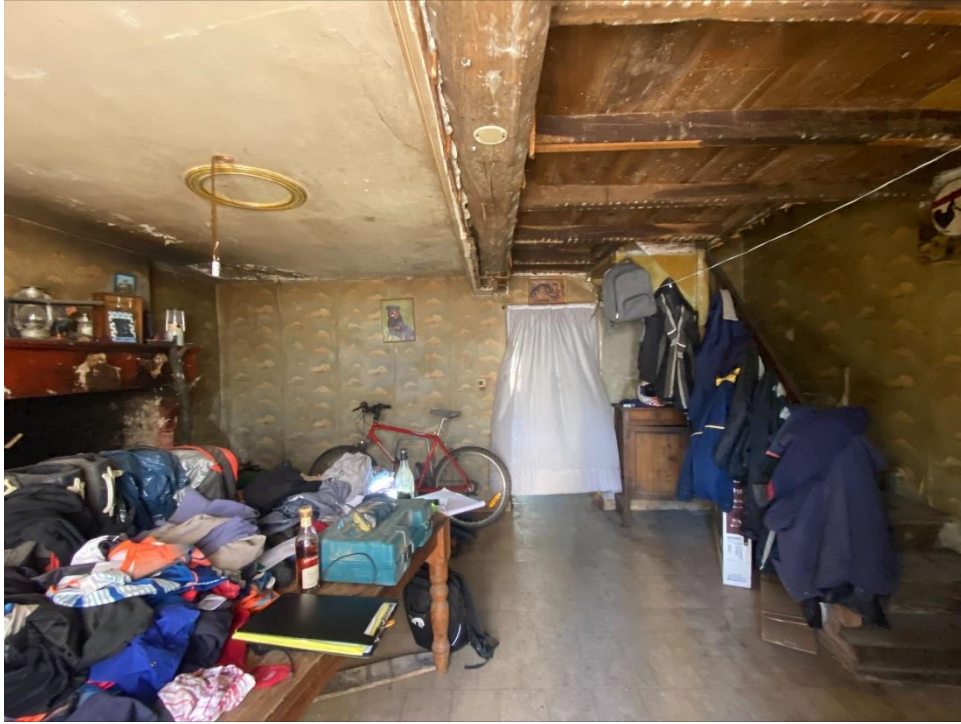
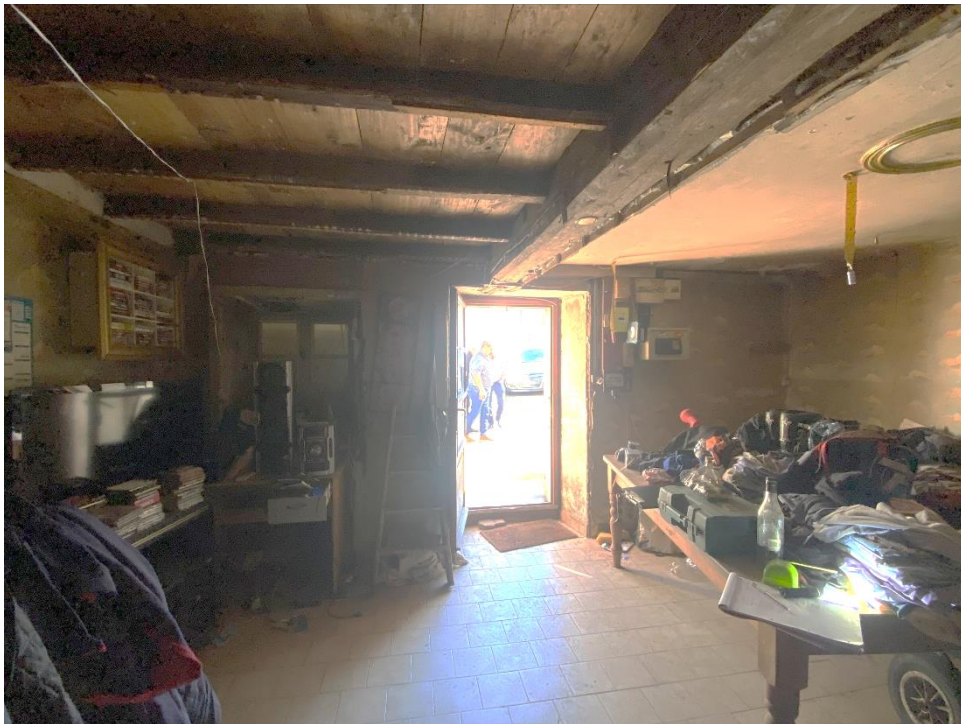
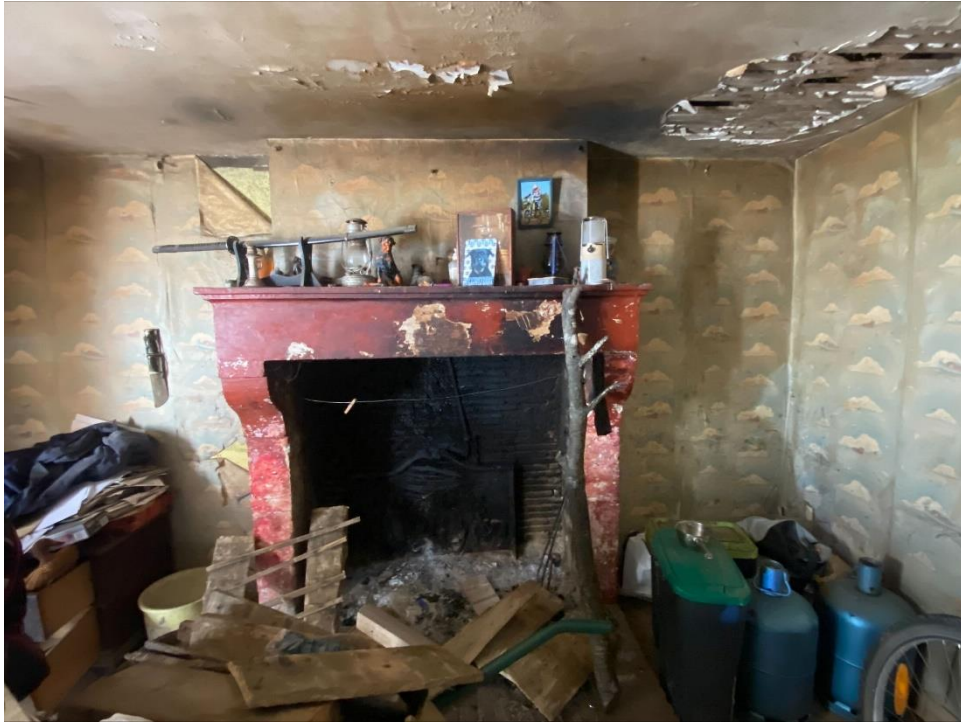
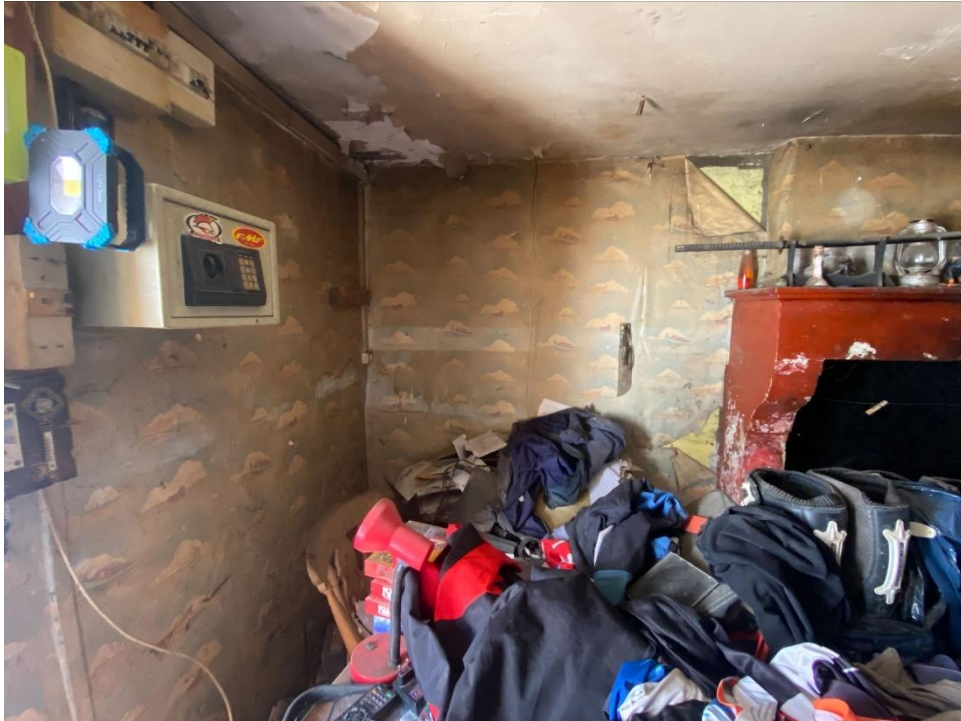
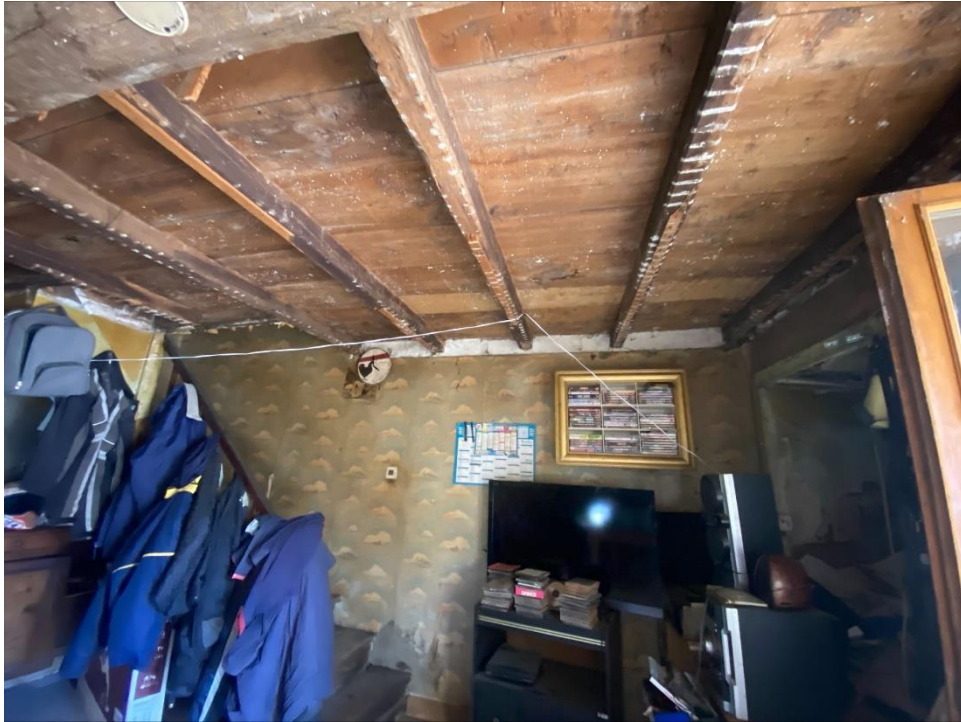
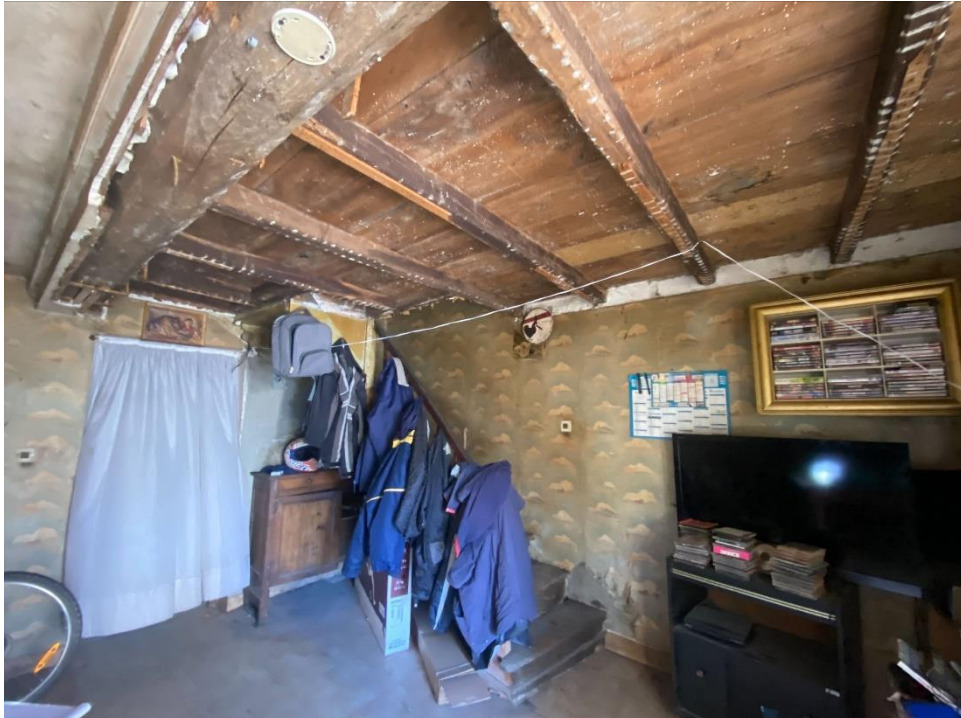
Entrée séjour

Sur la moitié Ouest, doublage en plâtre vétuste et sale, qui se désagrège côté Nord. Sur la moitié Est, pas de doublage, plancher de l'étage apparent.

Murs : tapisserie hors d'usage.

Sol : carrelé, vétuste et sale.

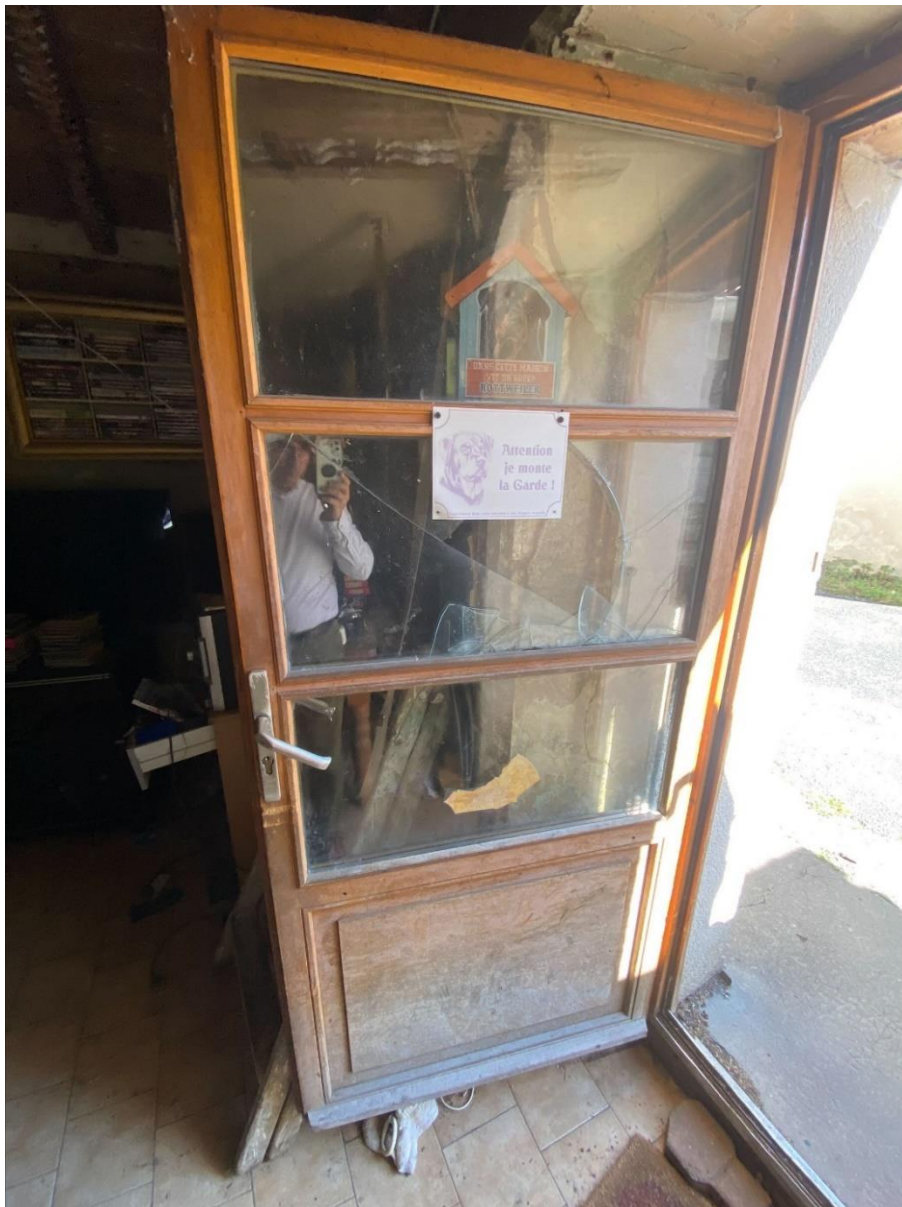
La porte d'entrée est constituée d'un vantail en bois avec vitrage. La vitre centrale est cassée.

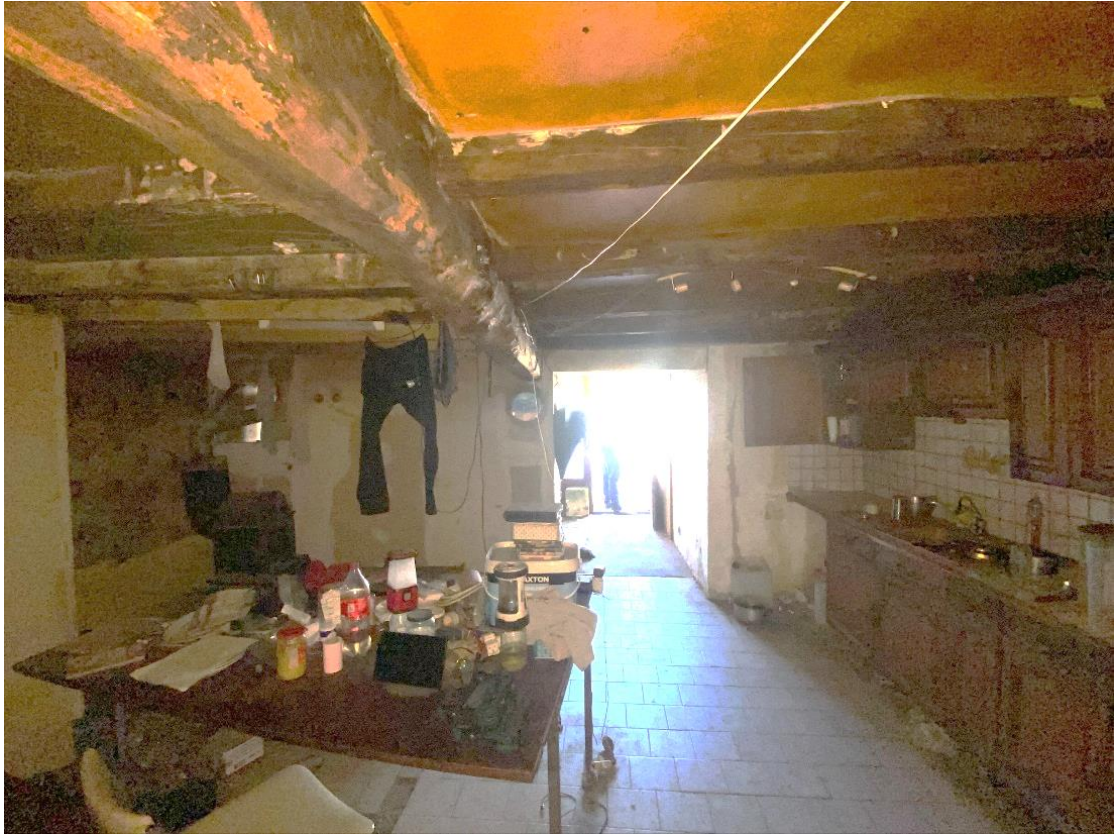
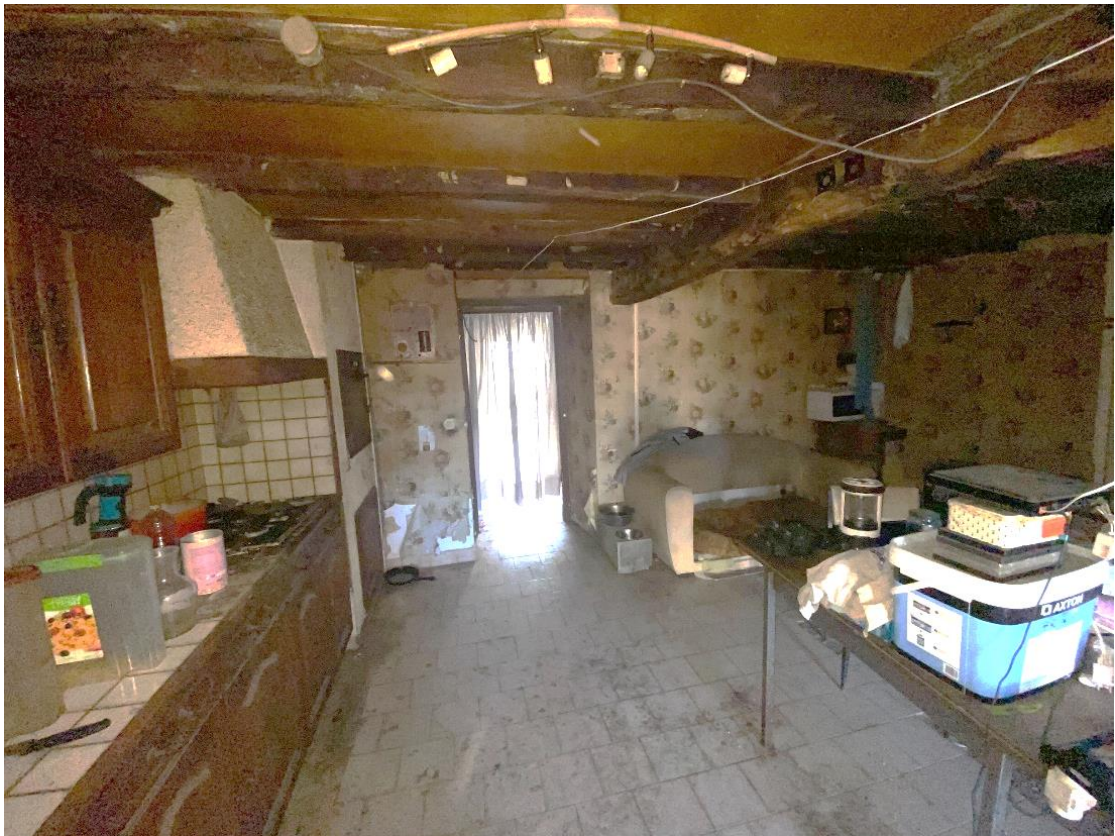
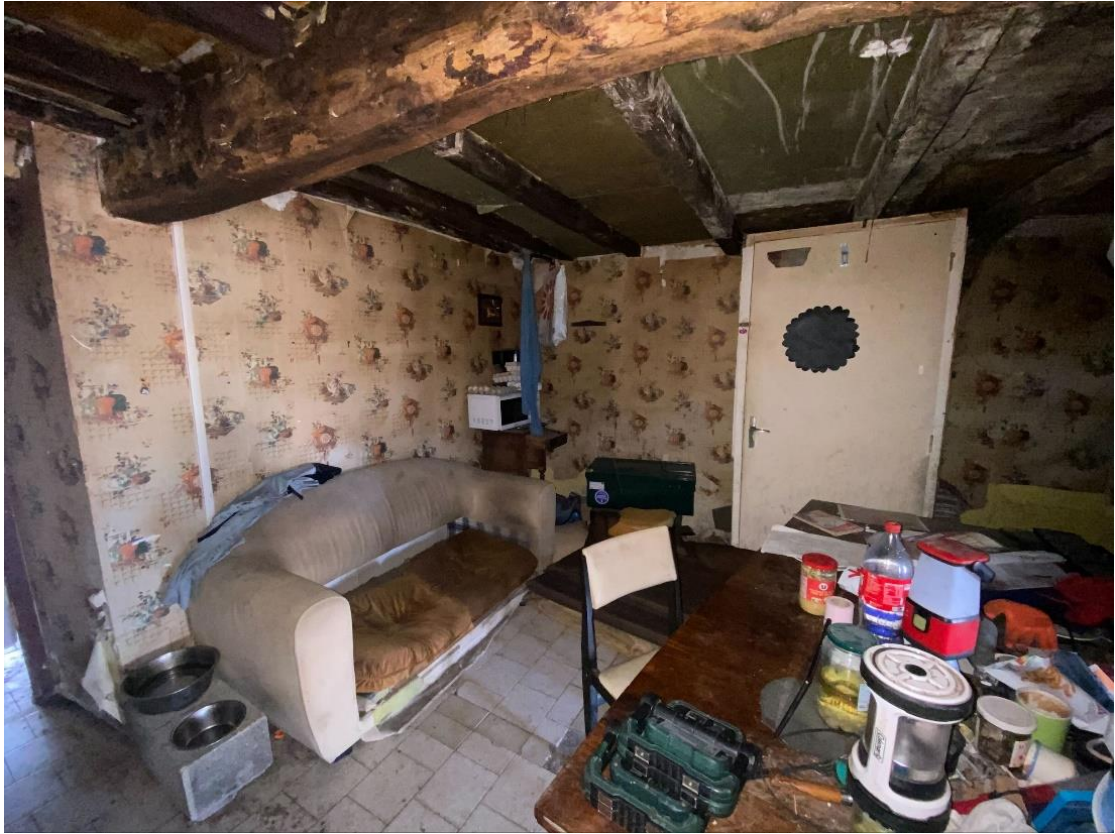
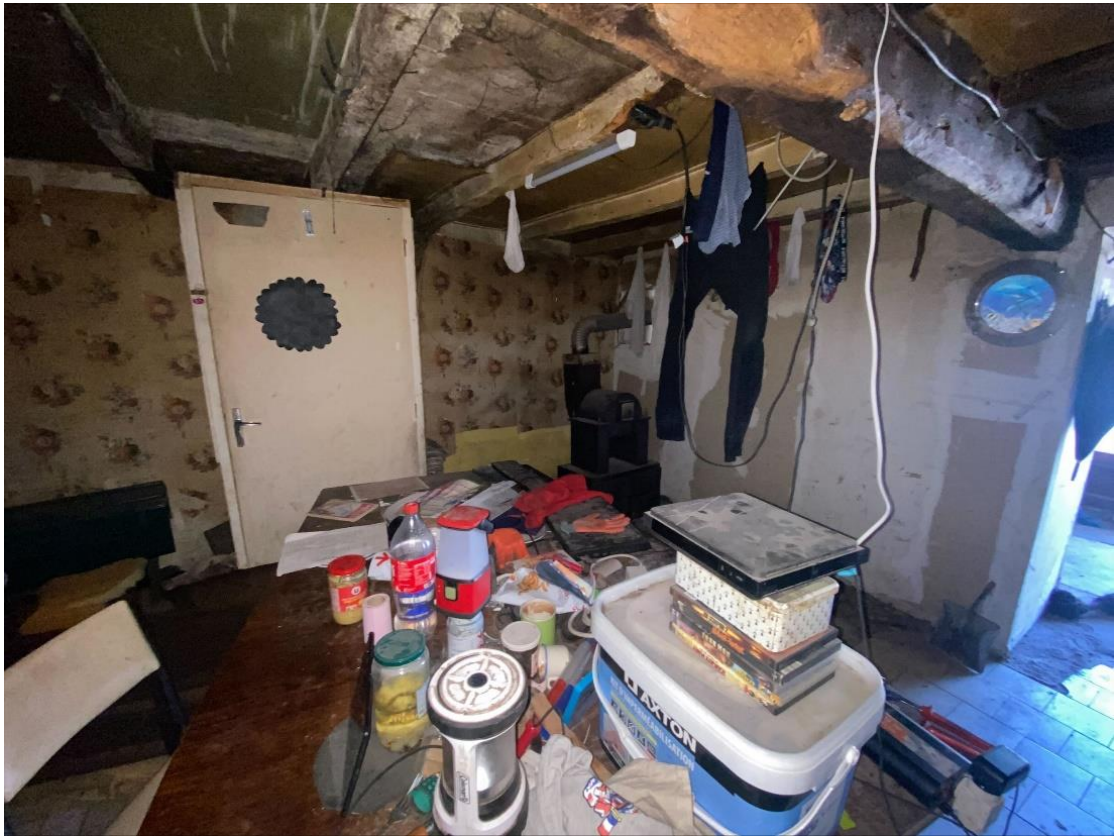
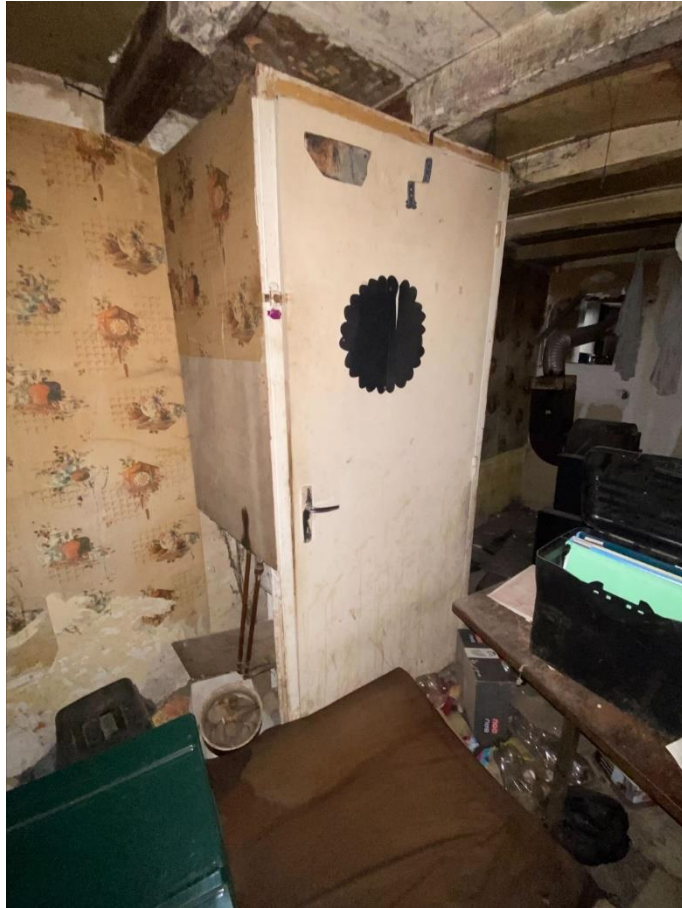
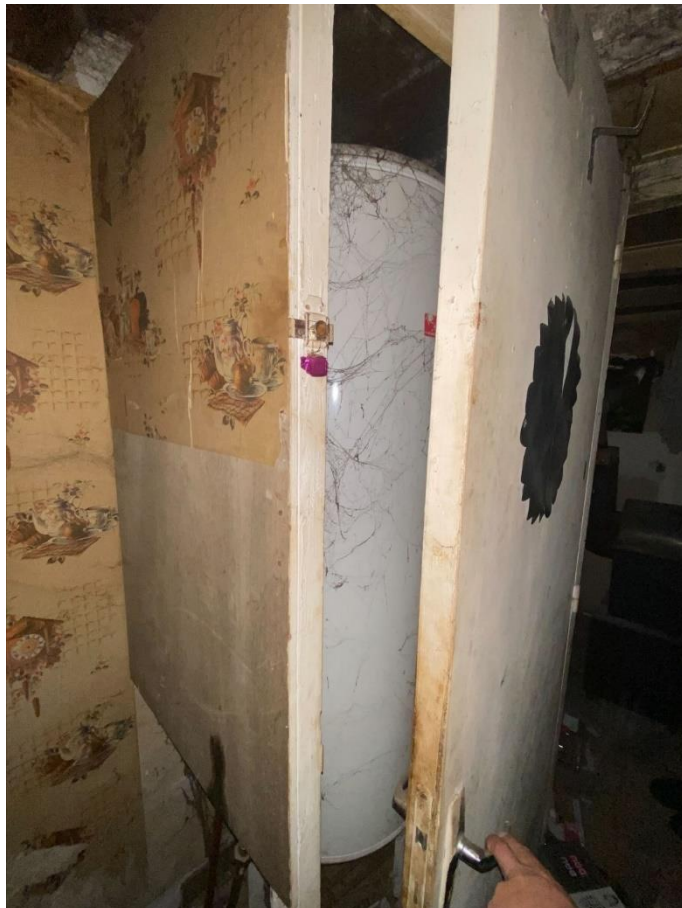
Cuisine

Plafond : pas de doublage. Le plancher en bois de l'étage est apparent. L'ensemble est vétuste et sale.

Murs : la tapisserie est hors d'usage. Il y a une crédence carrelée côté cuisine équipée, vétuste et sale.

Sol : carrelé, vétuste et sale

Equipements : cuisine équipée (meubles de rangement, plan de travail carrelé, évier double bac, plaque de cuisson gaz, hotte aspirante, four électrique encastré) très sale. Une applique d'éclairage avec 4 spots et une réglette type Sylvania avec tube néon.

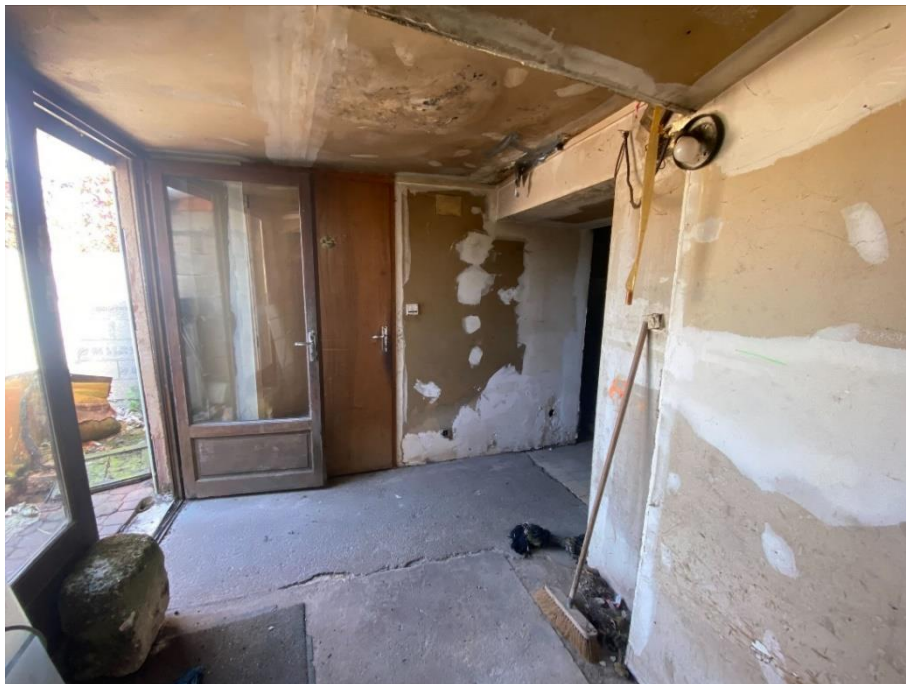
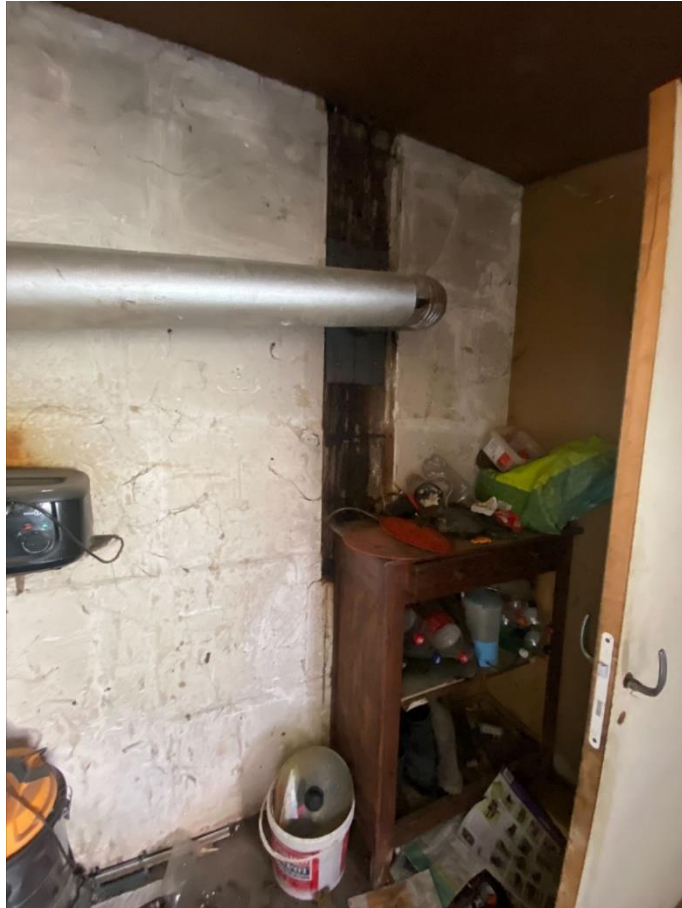
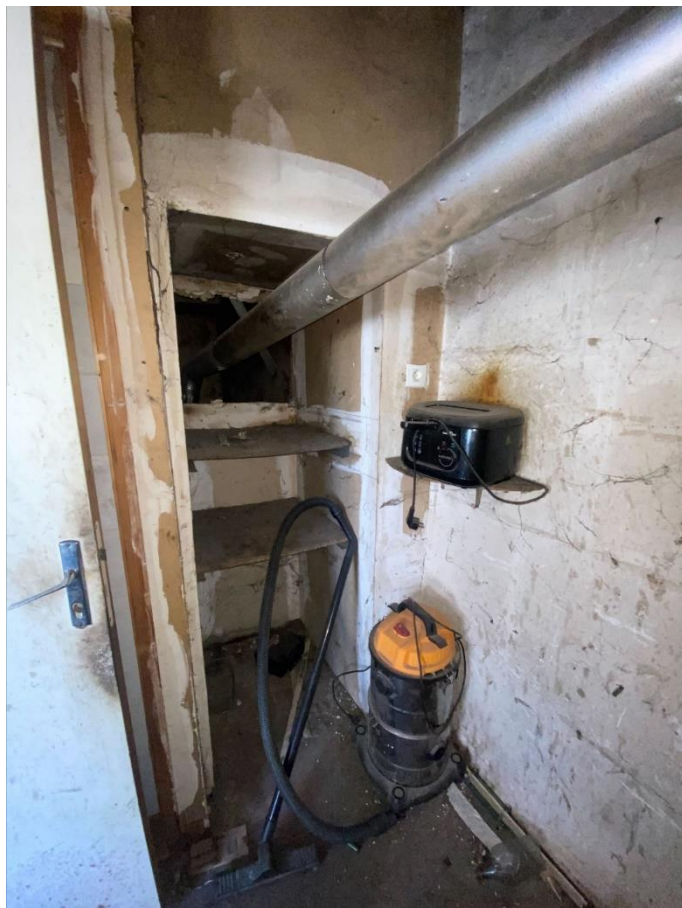
Véranda

Plafond : doublage BA13 vétuste et sale, avec traces d'infiltrations.

Murs : cloisons côté salle d'eau et WC, doublage en BA 13, sale et non peint. Les bandes sont faites. Côté Ouest, mur en carreaux de plâtre, type Promonta, ni enduit, ni peint.

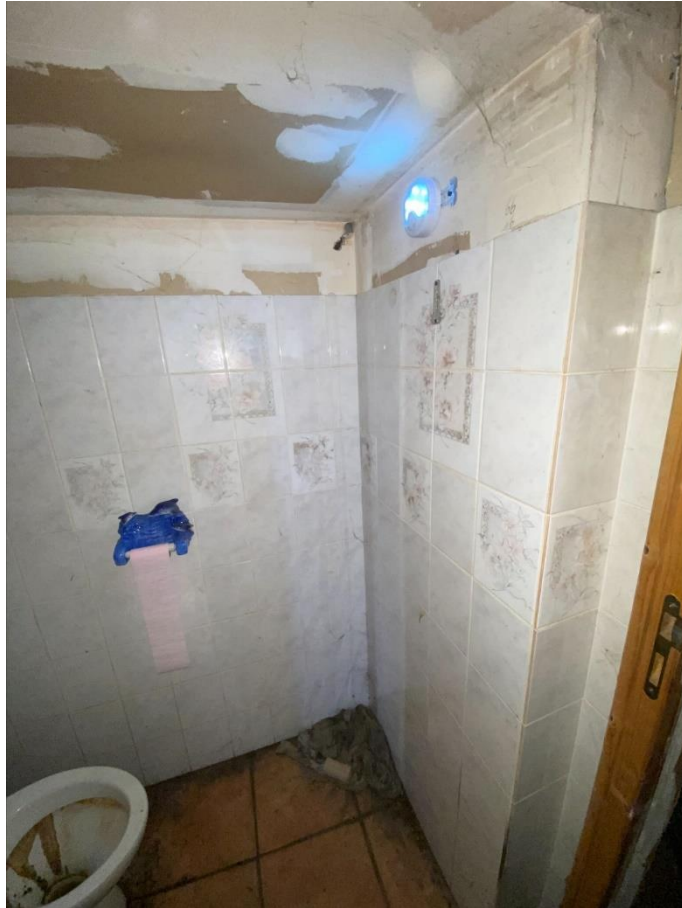
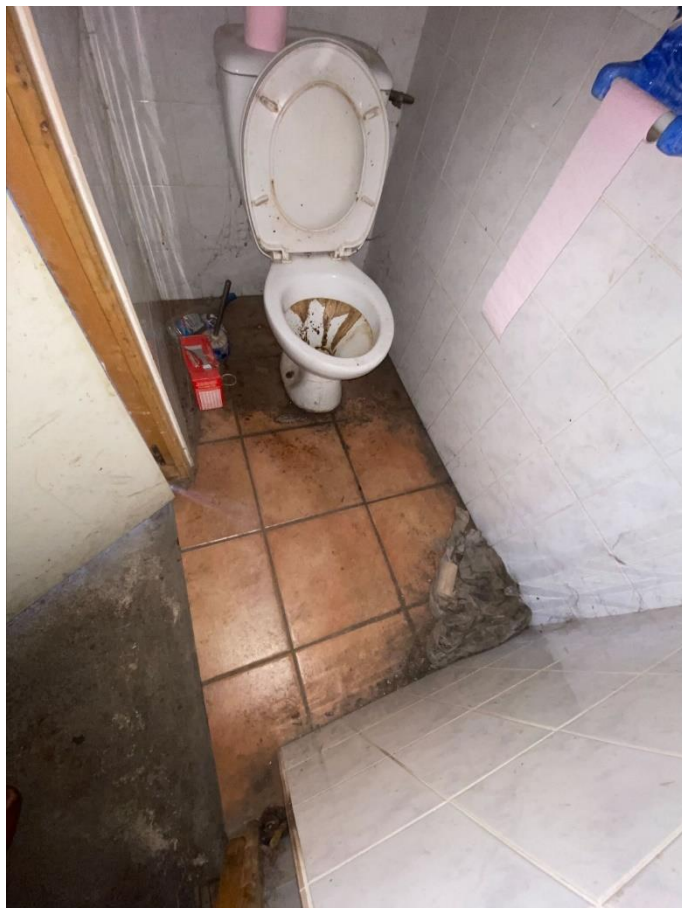
WC

Porte isoplane vétuste et sale.

Plafond : doublage BA 13, non peint, vétuste et sale.

Sol : carrelé, vétuste et sale.

Equipement : cuvette avec réservoir, très sale. Une bouche d'extraction VMC. Un éclairage led.

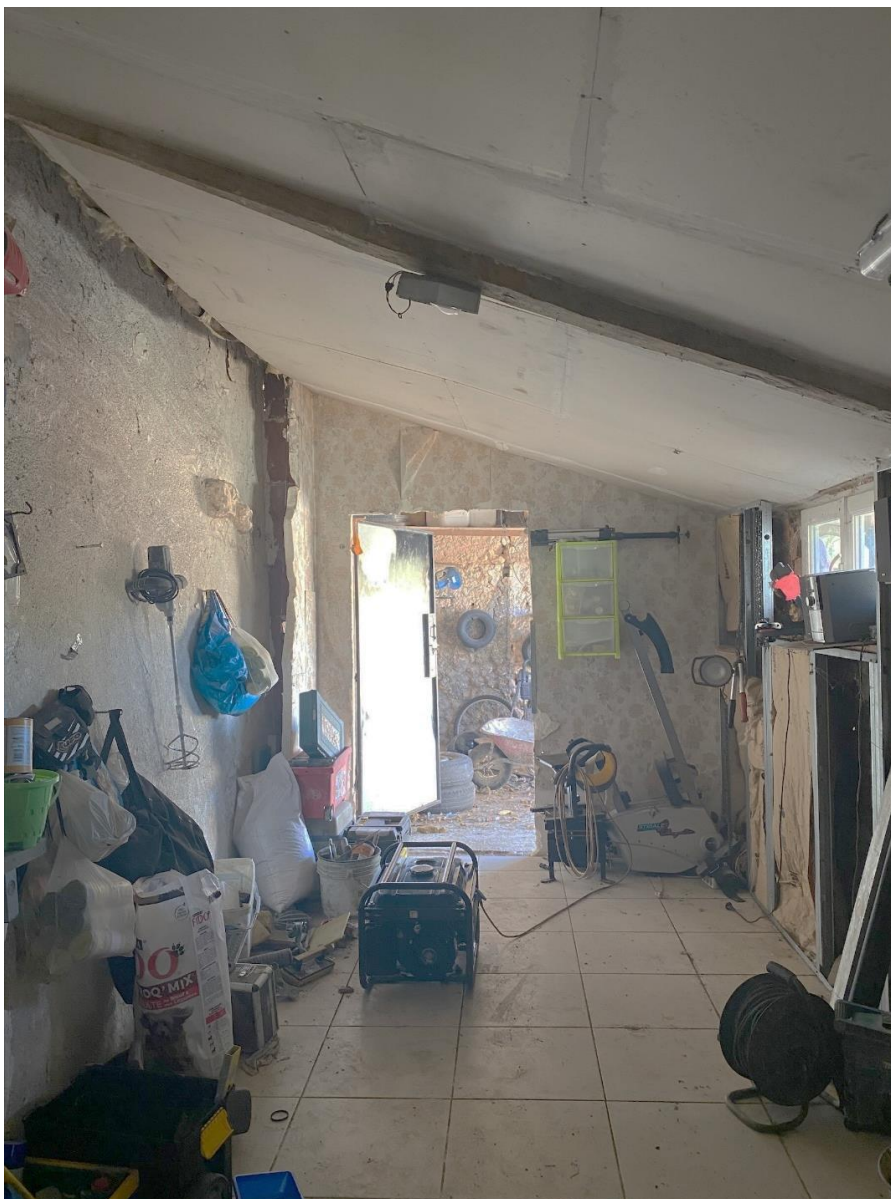
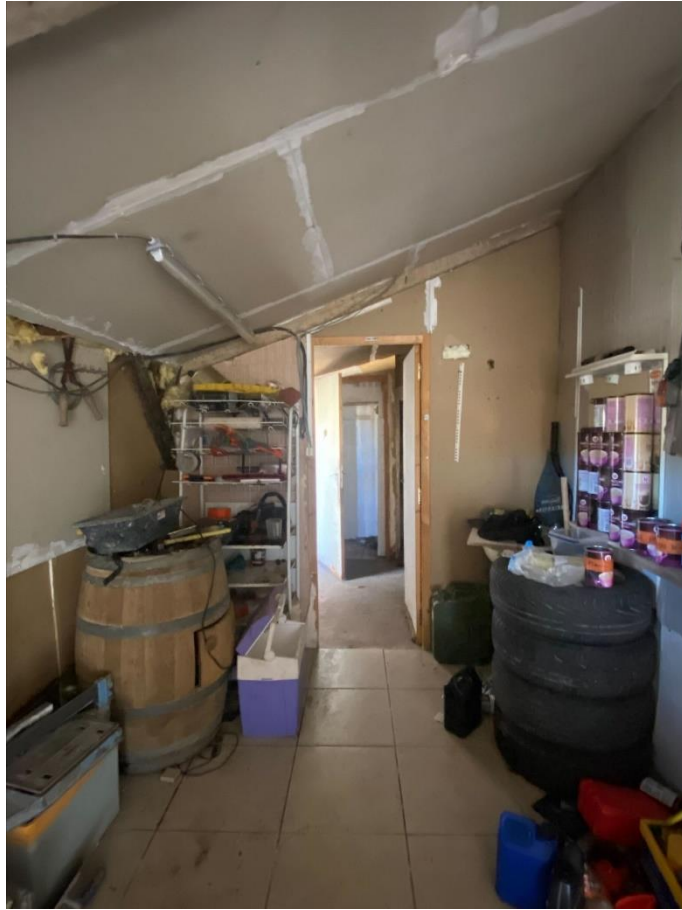
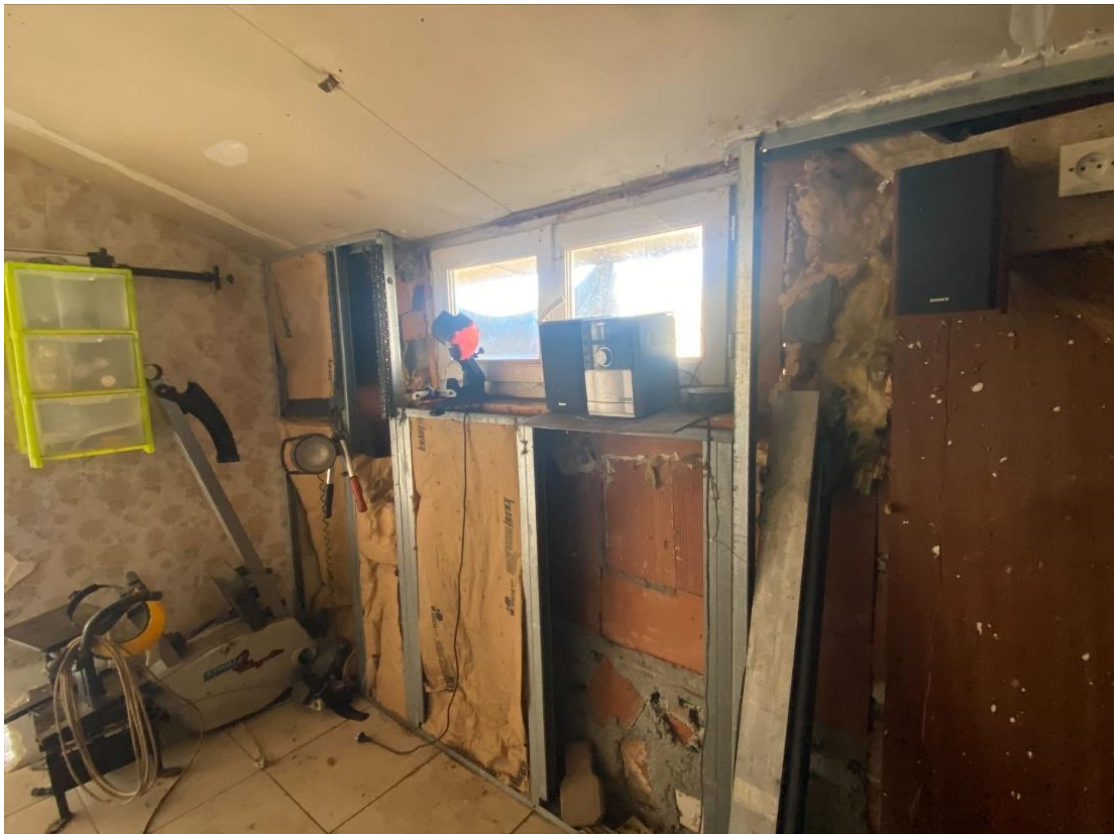
Atelier

Murs : côté Sud, doublage BA 13 non peint. Côté Est, partiellement doublé en BA 13 sur la partie Sud, structure en briques thermiques visible sur la partie Nord. Rails pour le doublage posés.
Côté Ouest et Nord doublage en carreaux de plâtre et tapisserie hors d'usage. Doublage partiellement démolit côté Ouest.

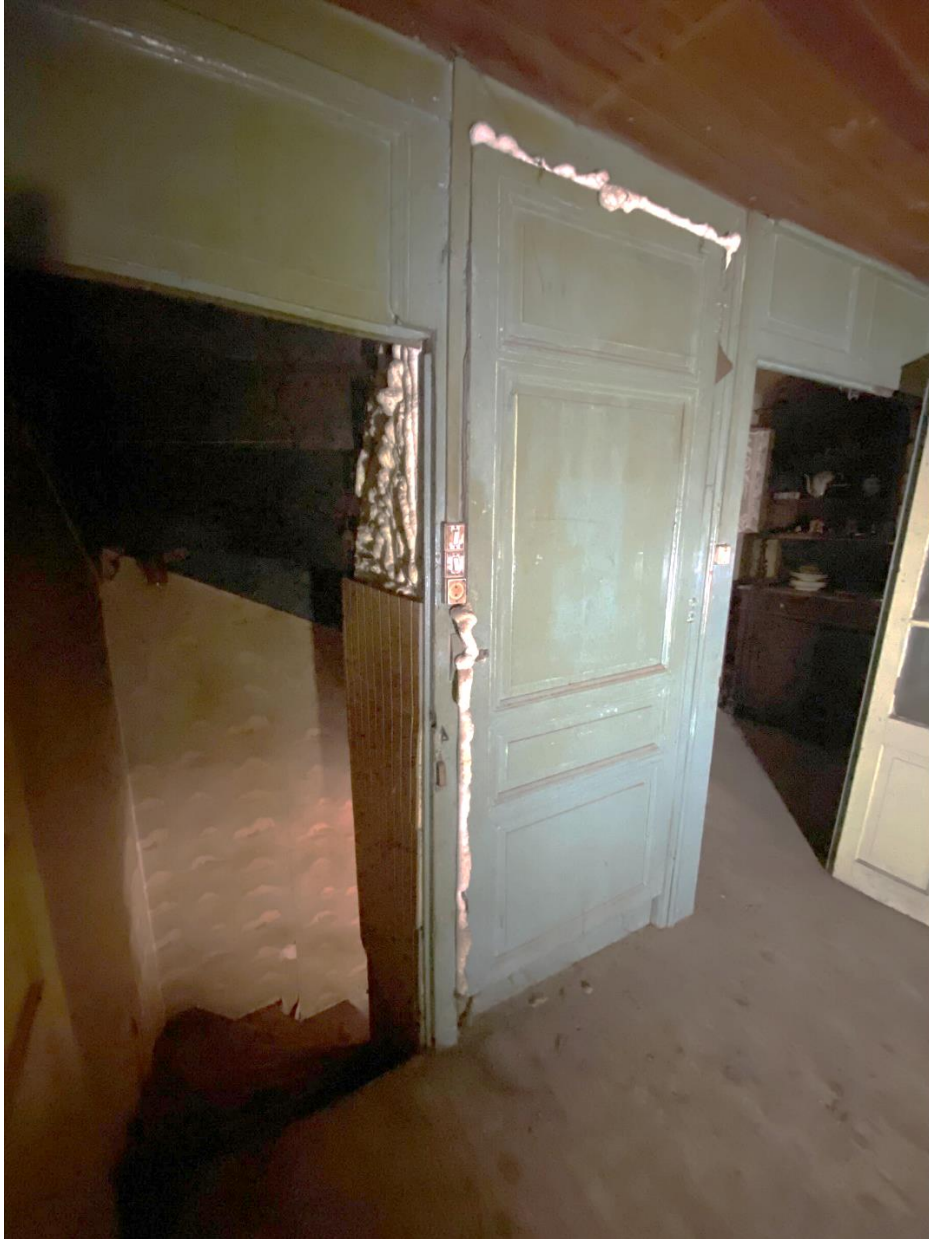
L'accès au grenier est condamné selon [REDACTED] La porte est complètement scellée avec de la mousse expansée.

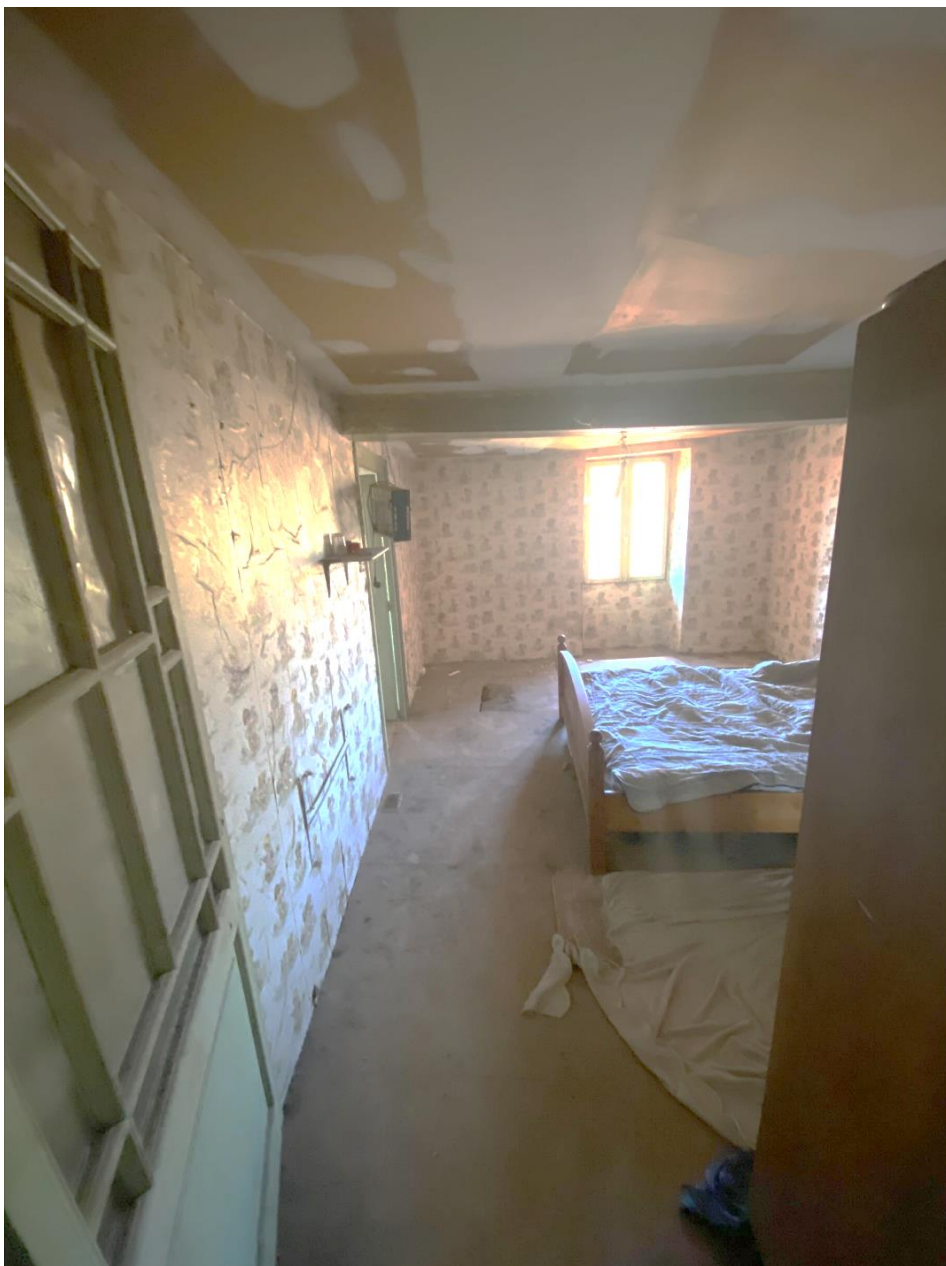
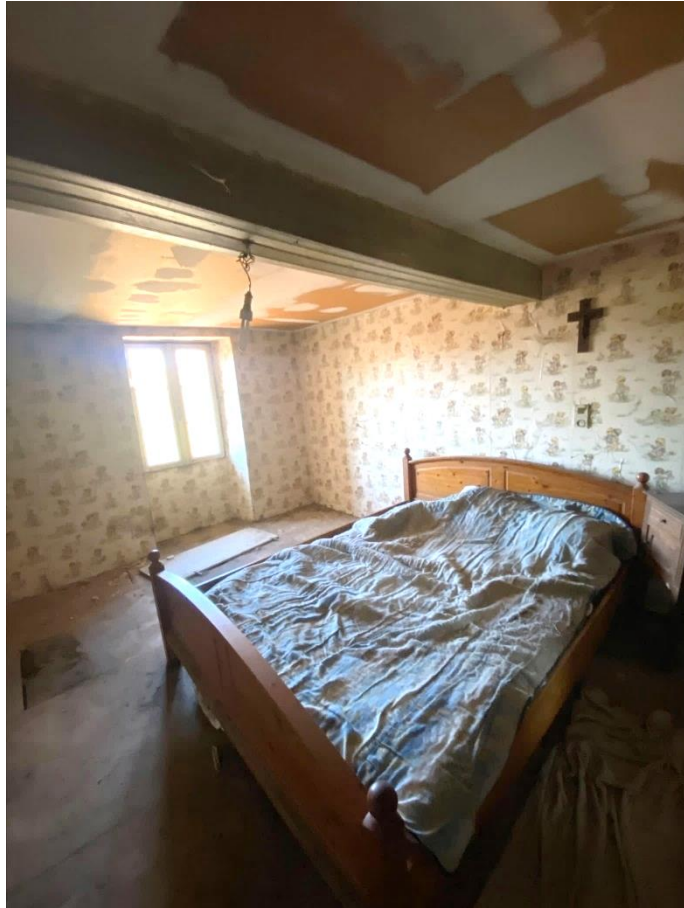
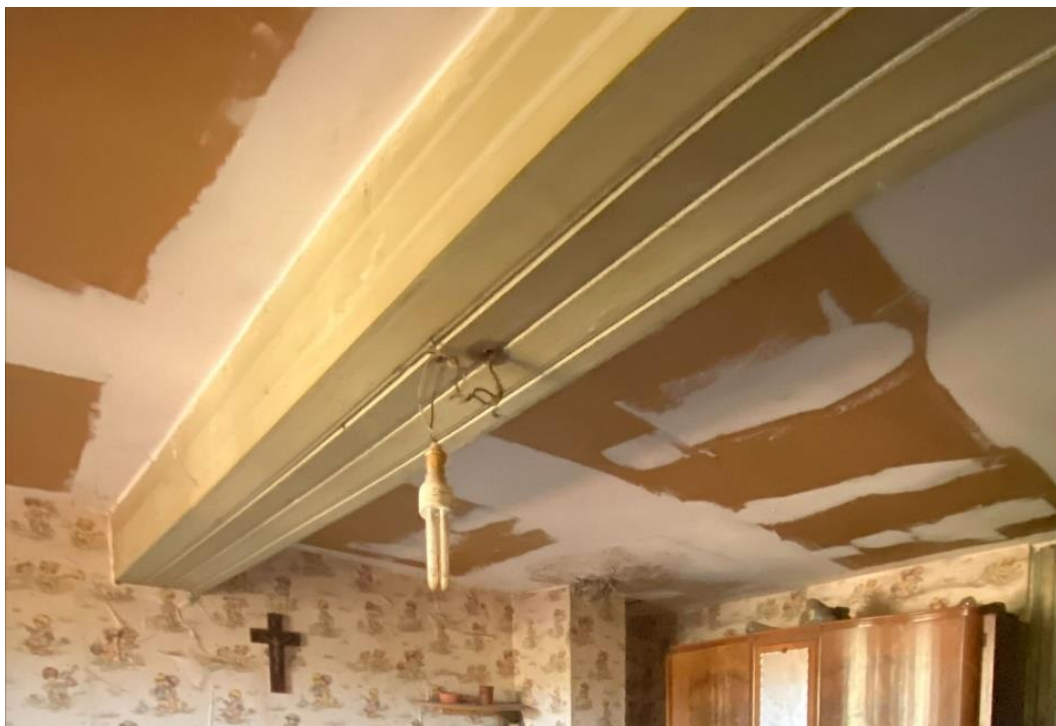
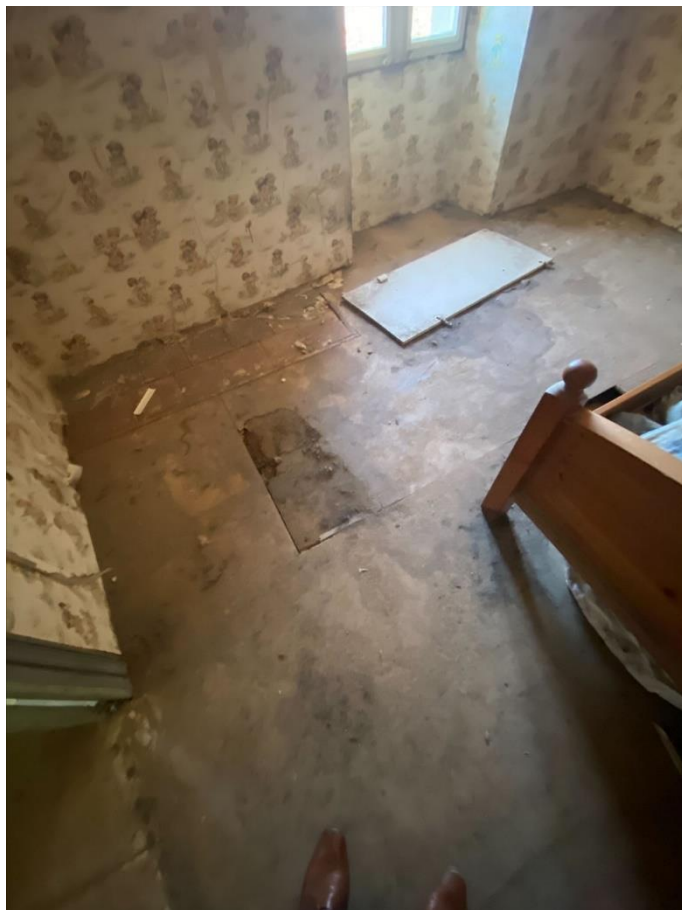
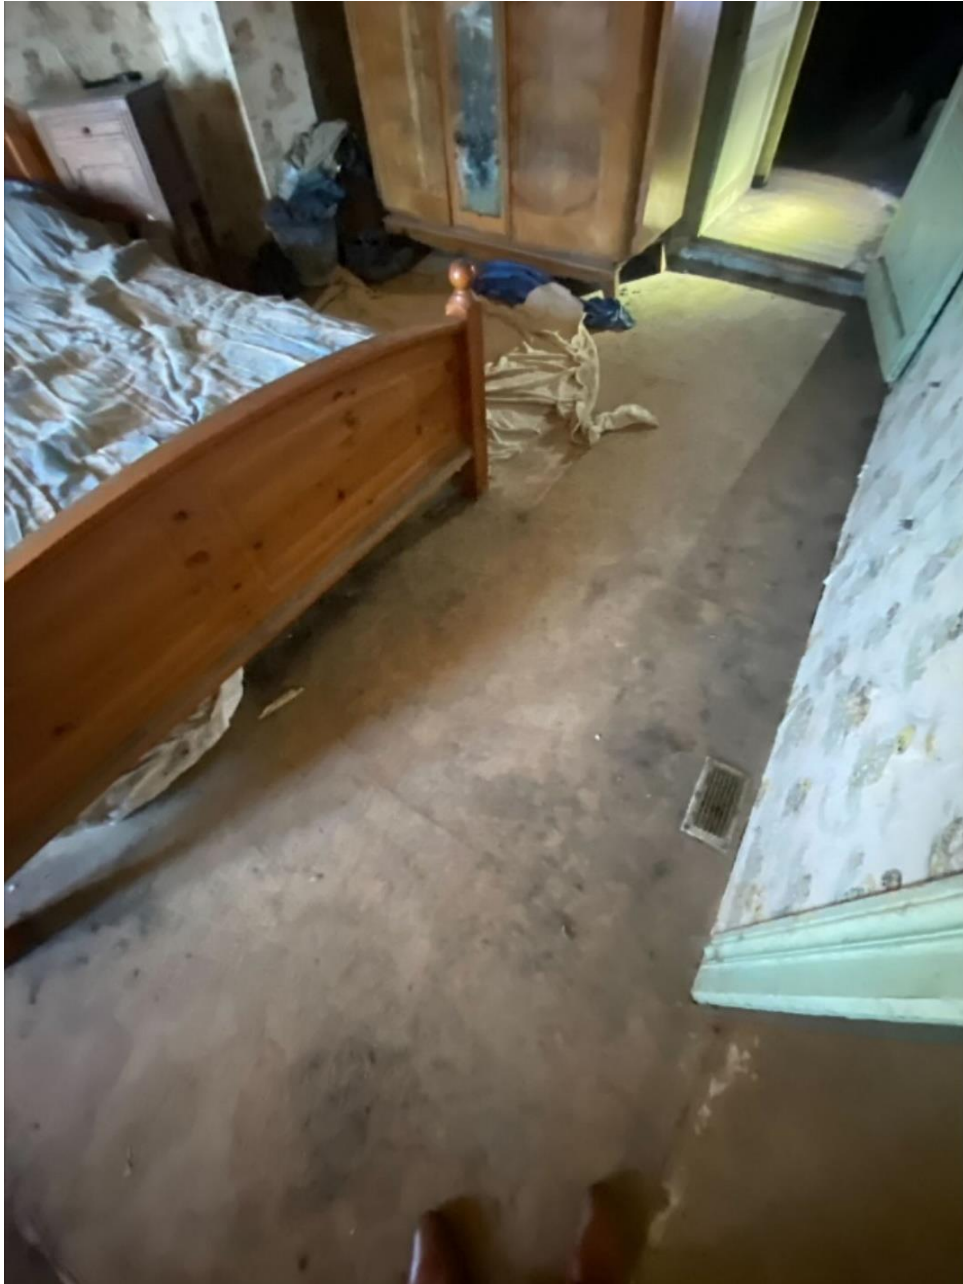
Chambre Nord-Est

Plafond : Doublage BA 13, non peint, vétuste et sale.

Murs : tapisserie hors d'usage.

Sol : Panneaux de bois vétustes, avec une importante trace d'infiltration au pied de la fenêtre.
