PROCÈS-VERBAL DE DESCRIPTIF

Certifie m'être rendu, **ce jour**, à **15 heures 30**, sur la commune de **SALLES LAVALETTE (16190)**, là-étant :

1. Description générale de l'immeuble

Il s'agit d'une maison d'habitation mitoyenne composée au rez-de-chaussée d'une entrée séjour, d'une salle à manger avec cuisine, d'une véranda, d'une salle d'eau, d'un cabinet d'aisance et d'une pièce à suage d'atelier. À l'étage, il y a un dressing et trois chambres. L'accès au grenier est condamné.

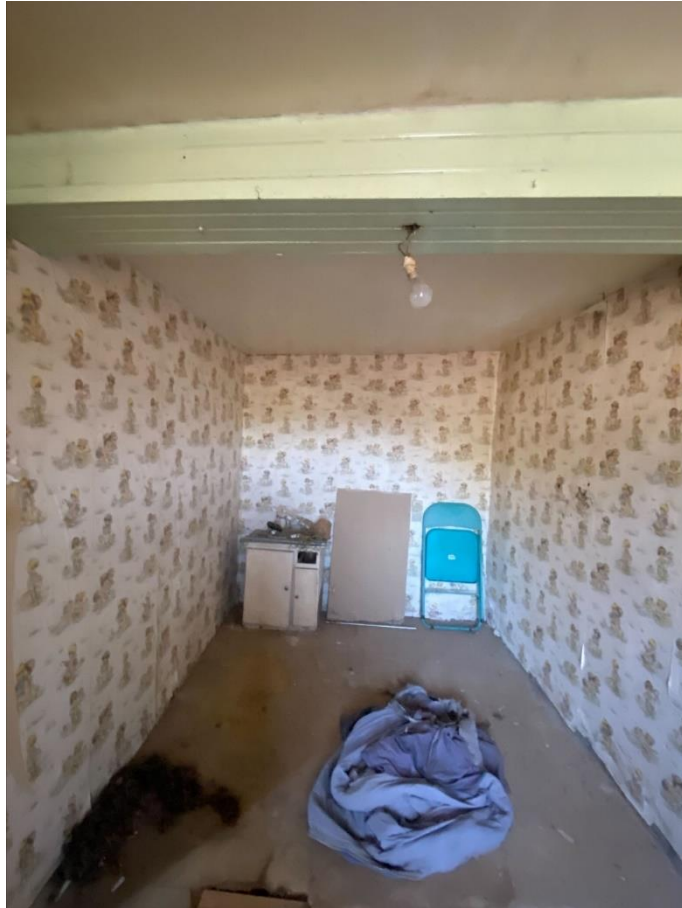
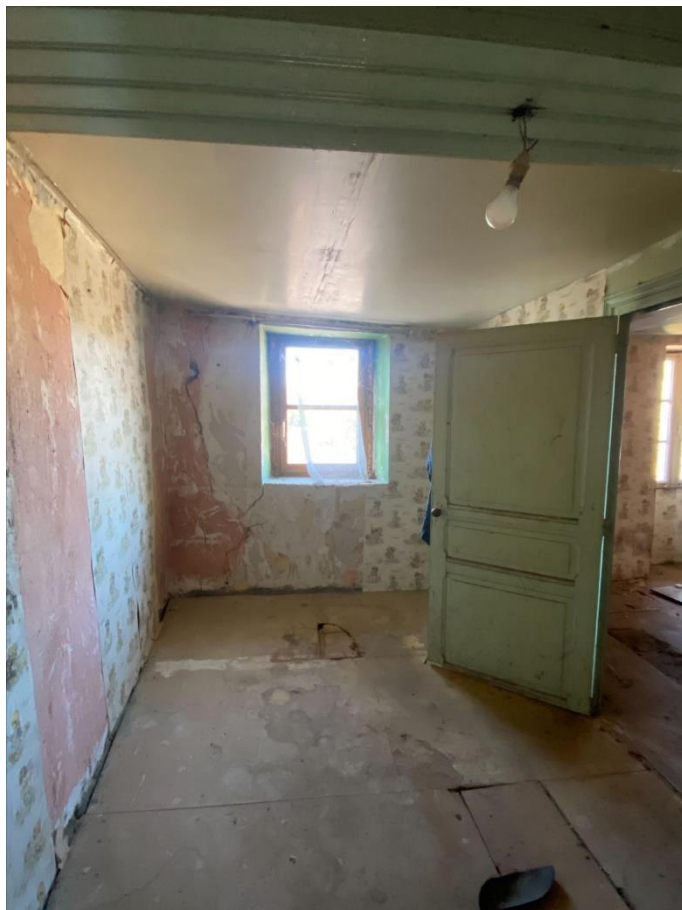
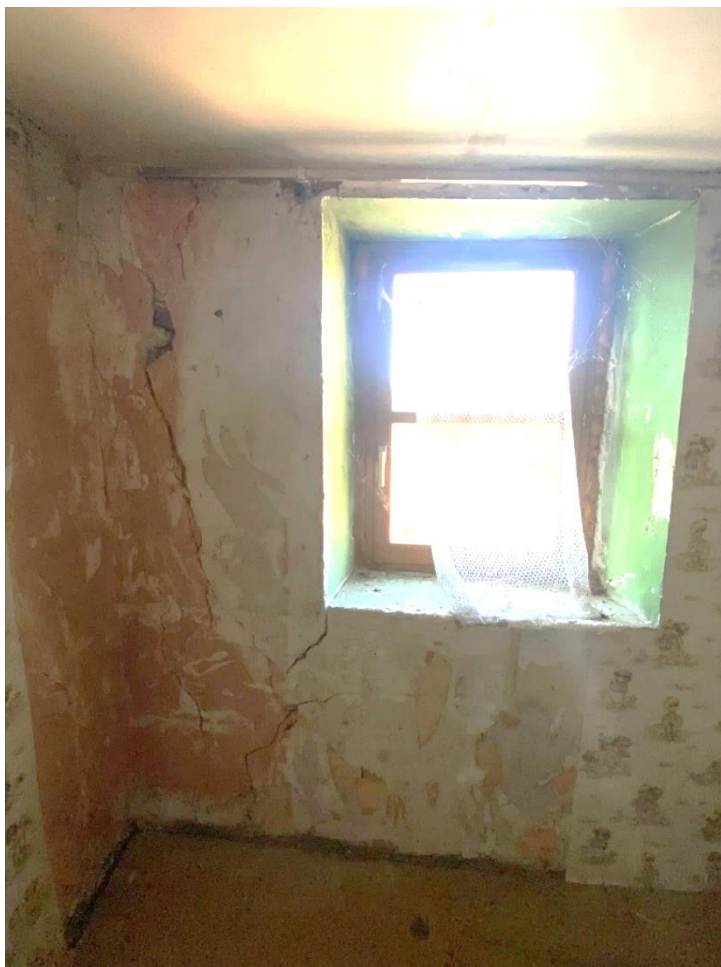
Chambre Nord-Ouest

Plafond : Doublage BA 13, non peint, vétuste et sale.

Murs : tapisserie hors d'usage, notamment côté Nord.

Sol : Panneaux de bois vétustes, avec d'importantes traces d'infiltration en partie centrale.

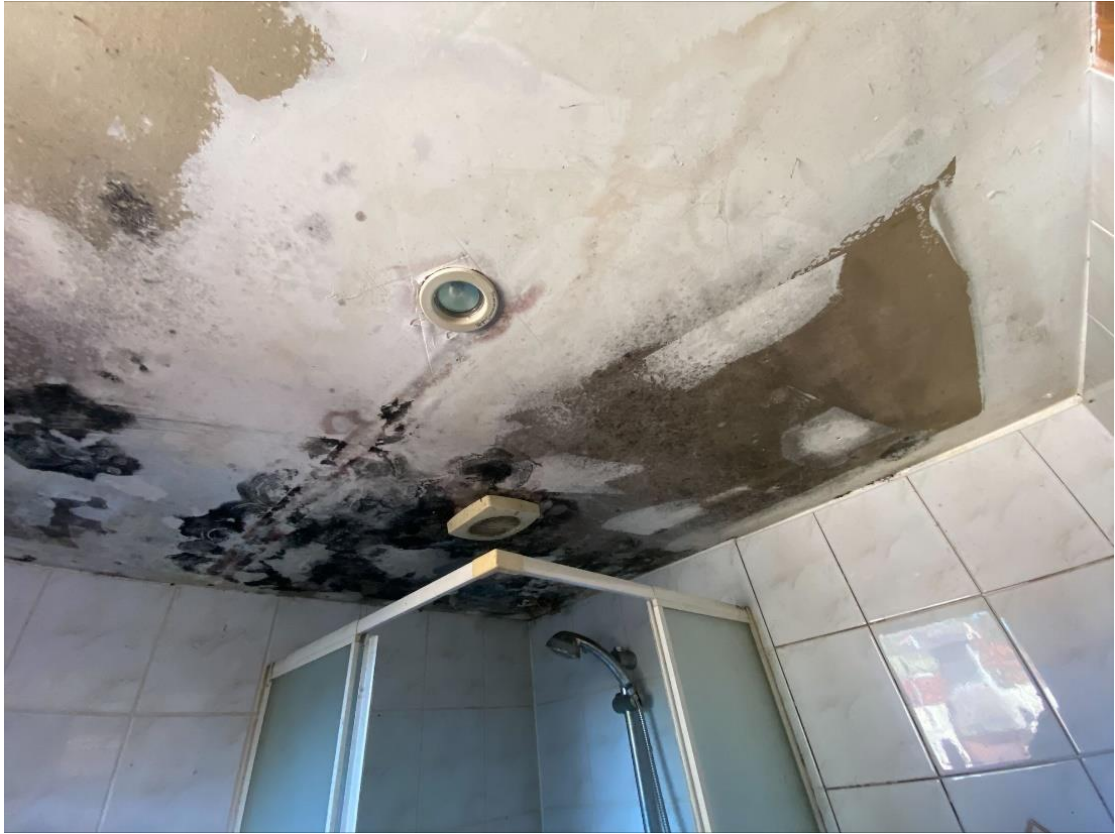
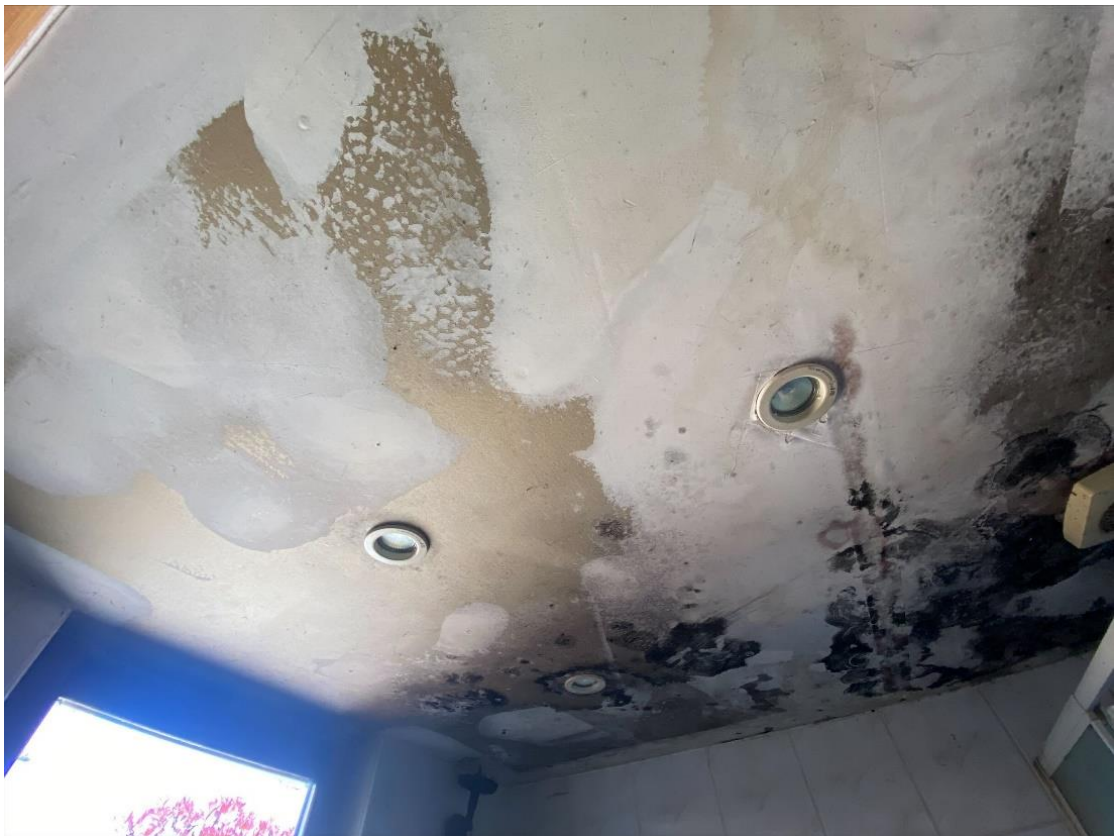
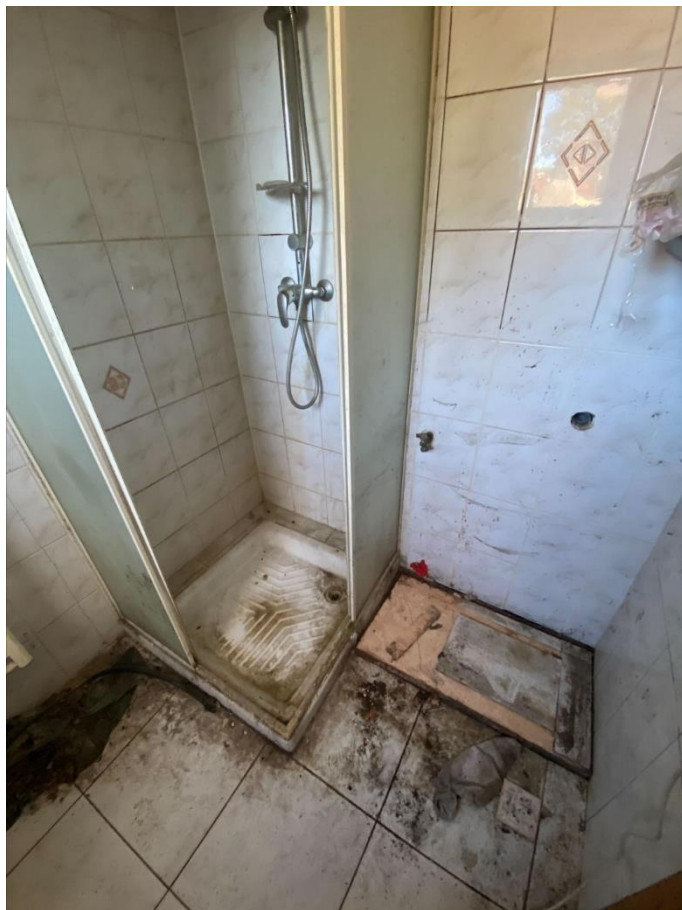
Salle d'eau

Plafond : doublage hors d'usage, recouvert de traces d'infiltration et de moisissures

Murs : carrelés, sales

Sol : carrelé, très sale

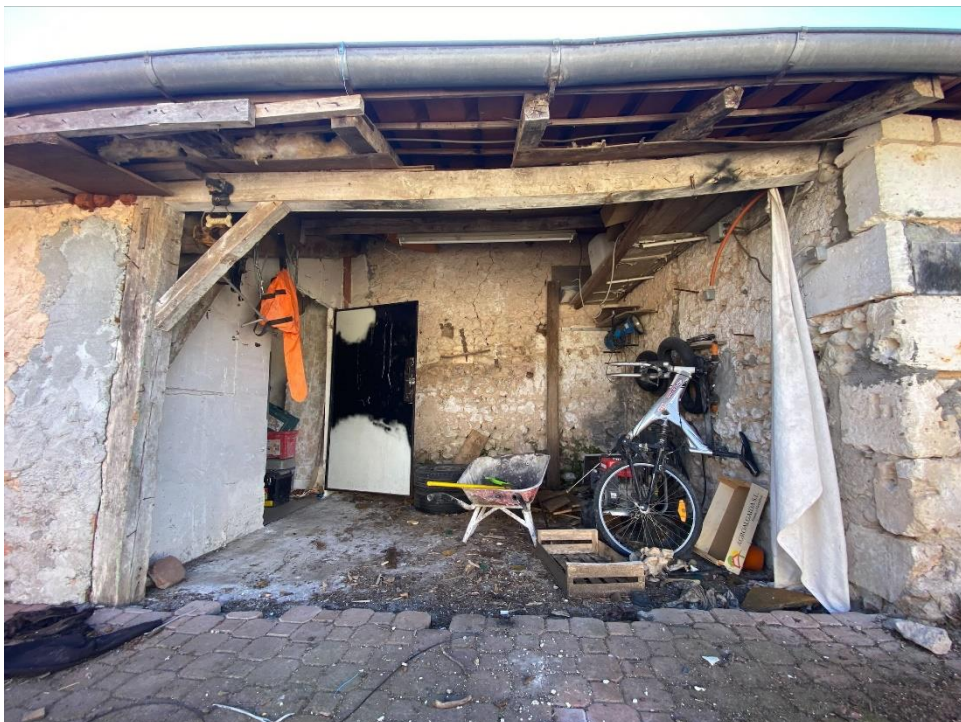
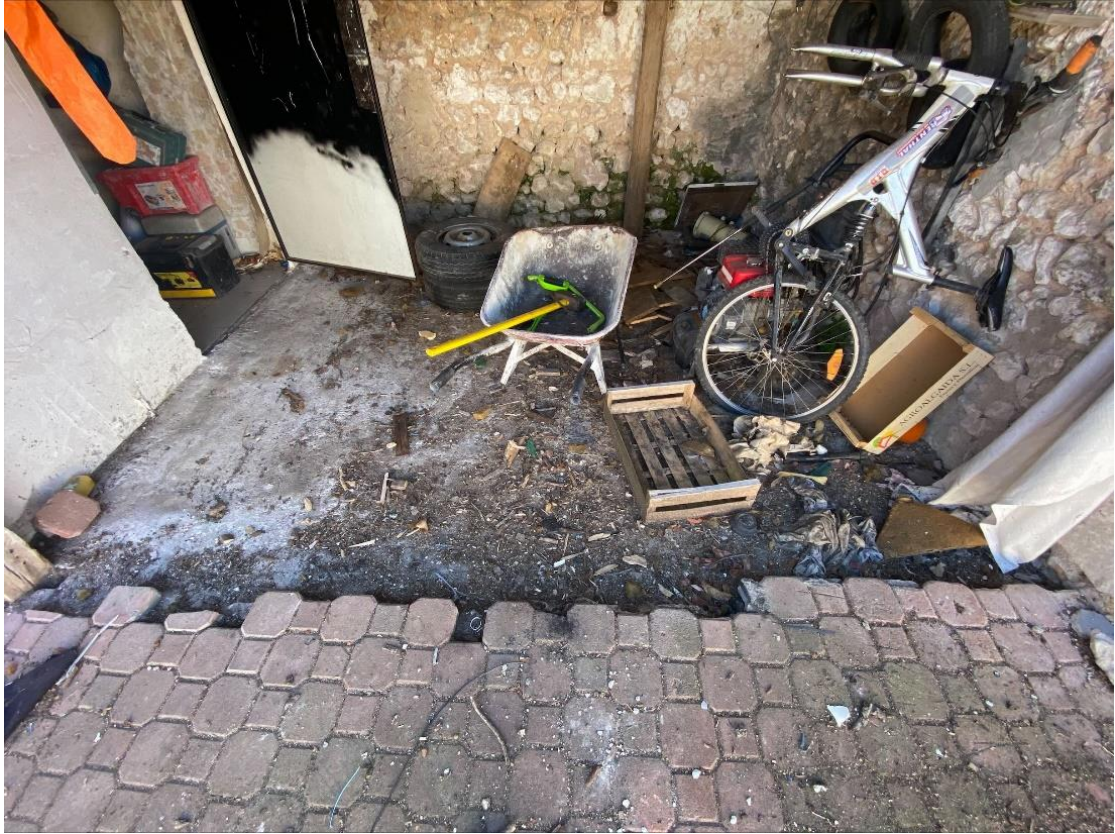
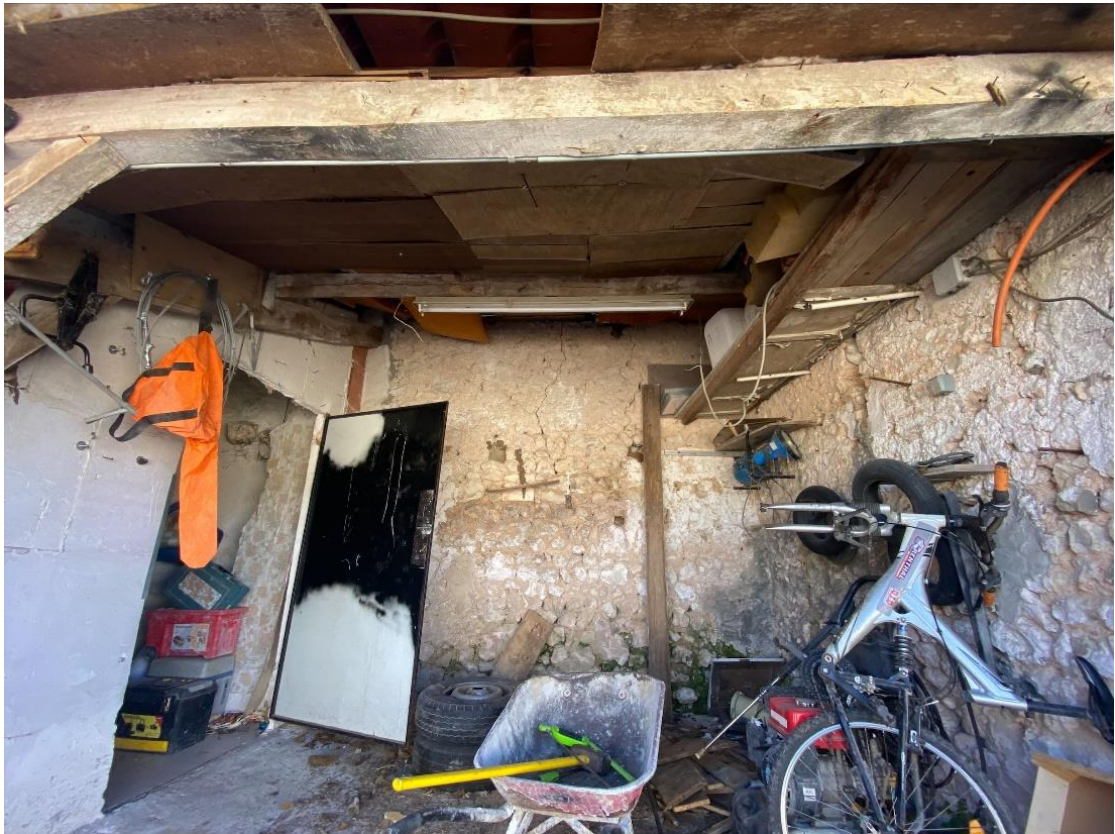
Abri 1

La charpente en bois est vétuste. La couverture est constituée de tuiles canal. Les murs sont en moellons enduits. Le sol est en béton brut.
