PROCES-VERBAL DE DESCRIPTION

L'AN DEUX MILLE VINGT ET UN ET LE NEUF DECEMBRE

Certifie m'être transporté ce jour à VINDELLE (16430), Lieu-dit Le Puy du Maine, où accompagné de Monsieur BOUTHINON Lewis du cabinet CMD, nous ayant préalablement ouvert les lieux, j'ai effectué les constatations suivantes :

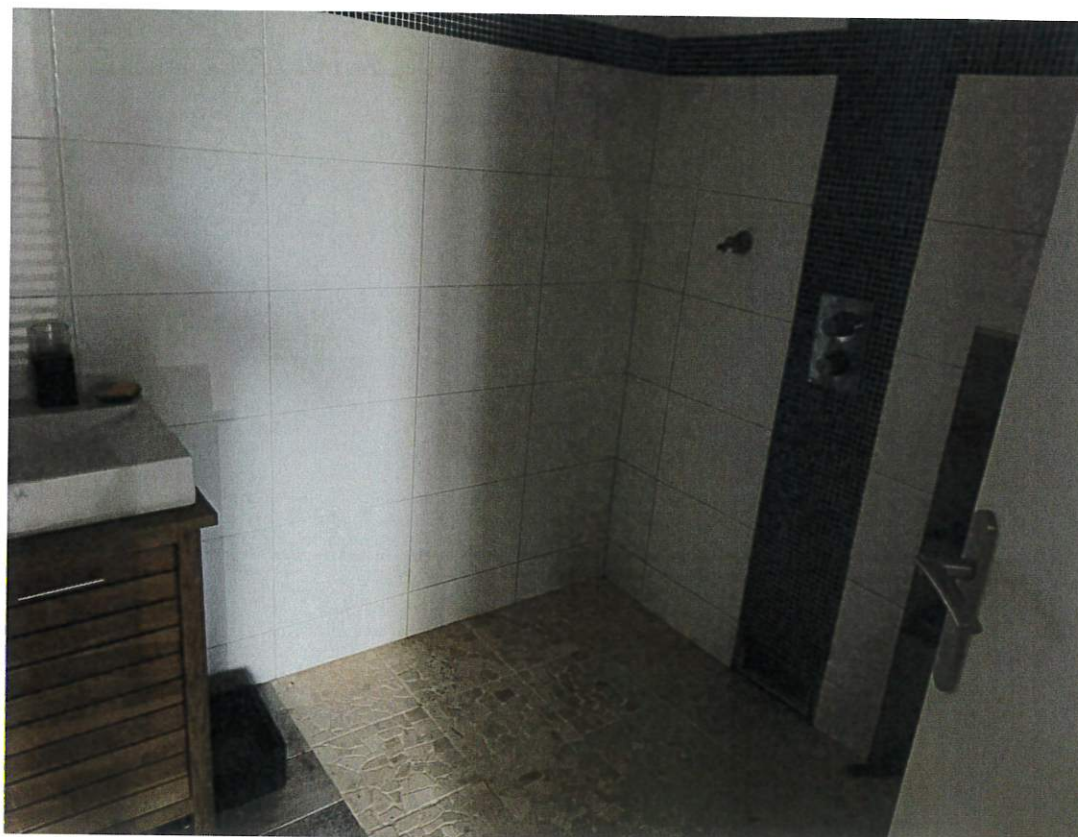
SALLE D'EAU (5.42 m2)

Présence d'un WC suspendu avec lunette, couvercle. Le cache du dispositif de chasse d'eau est absent.

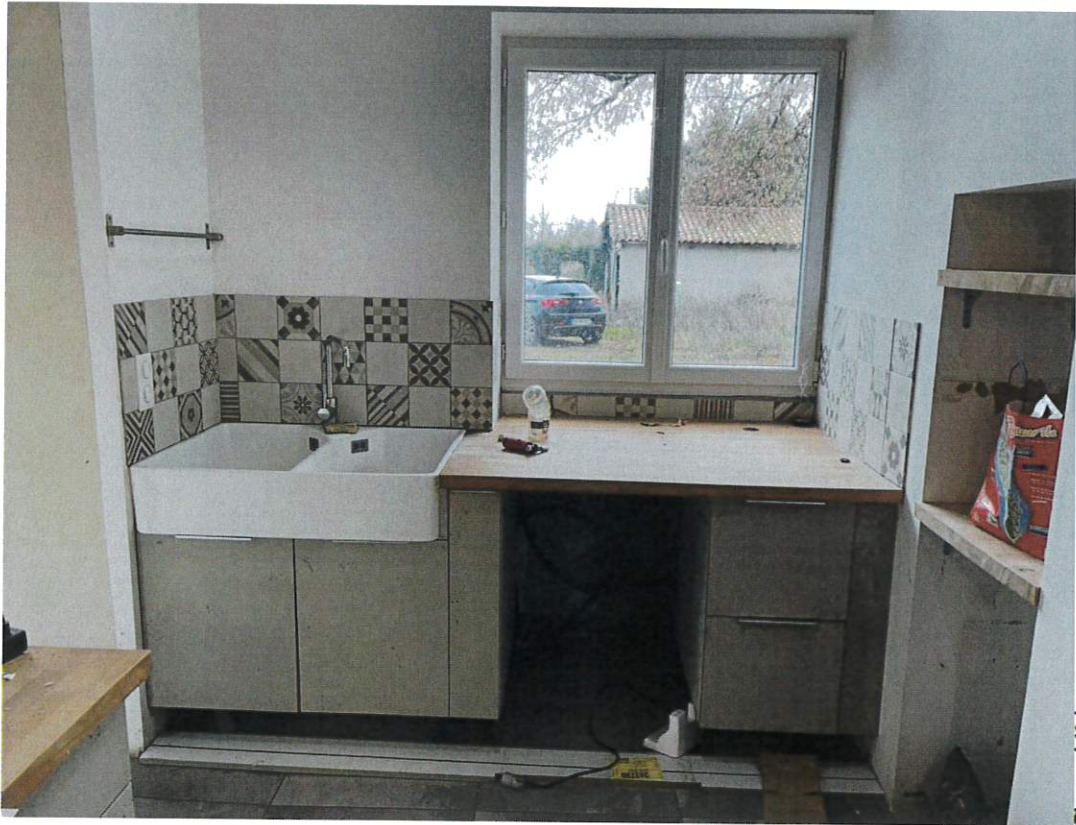
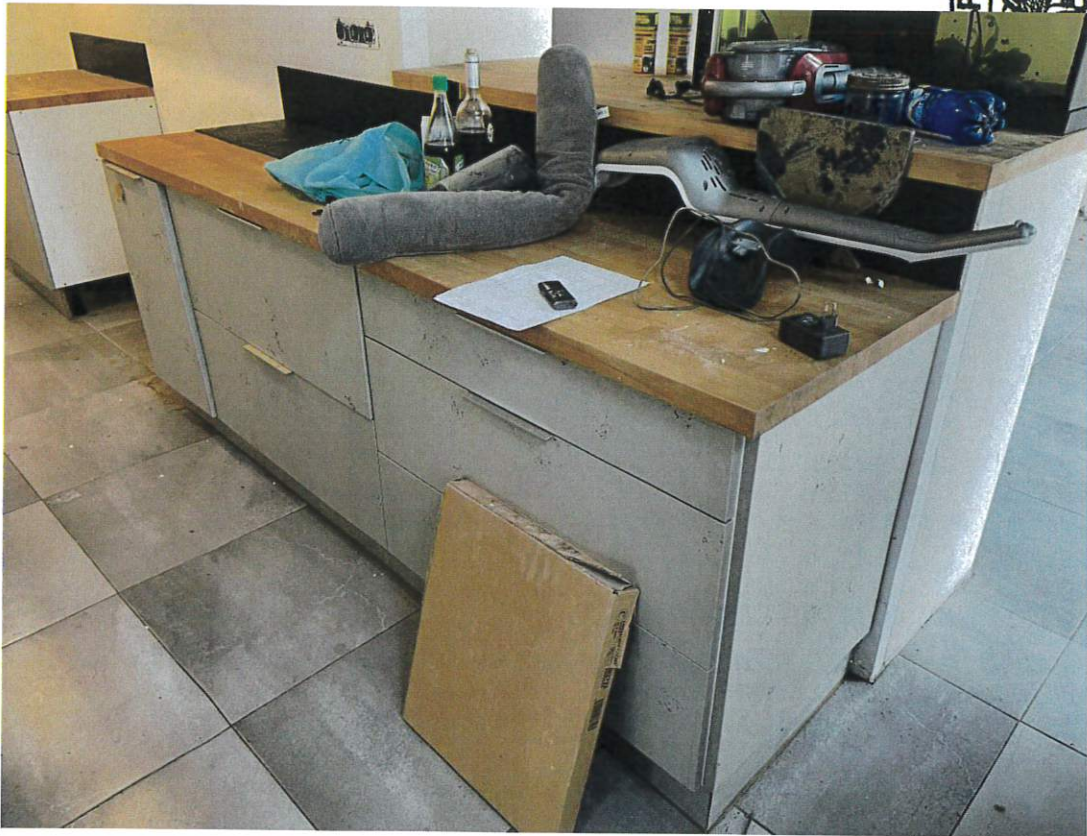
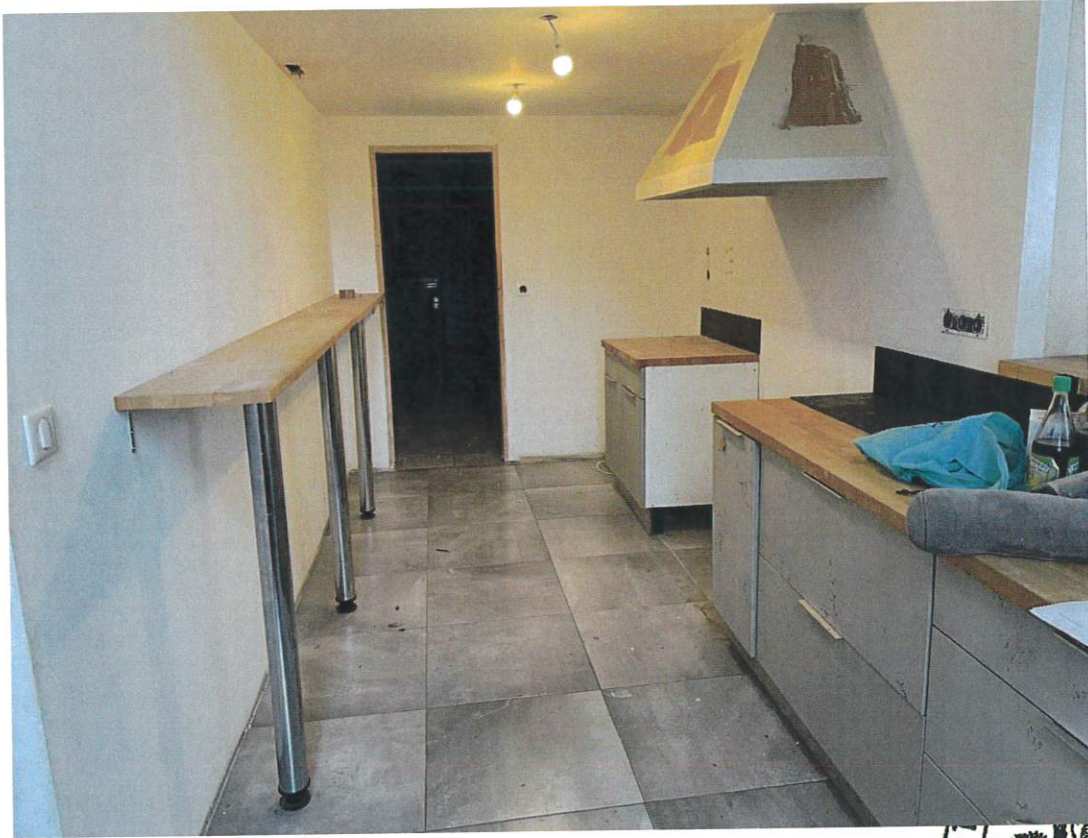
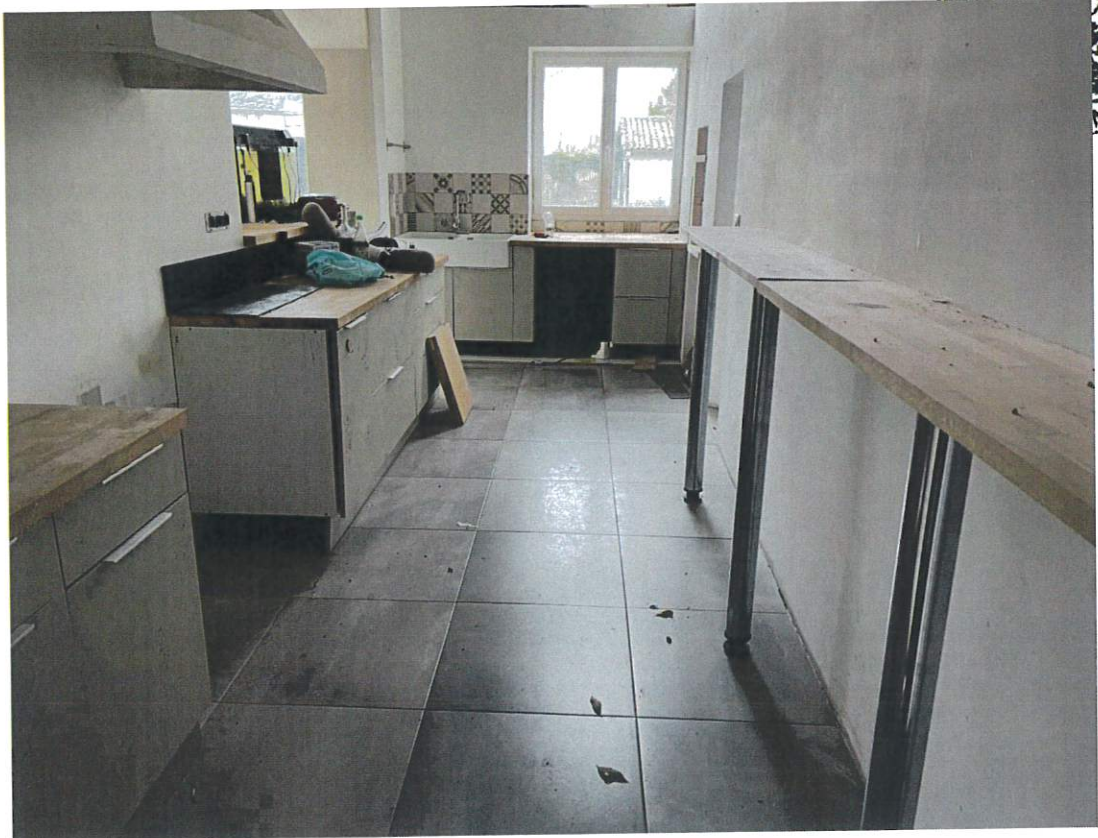
CUISINE (14.78 m²)

Des travaux de finition sont nécessaires.

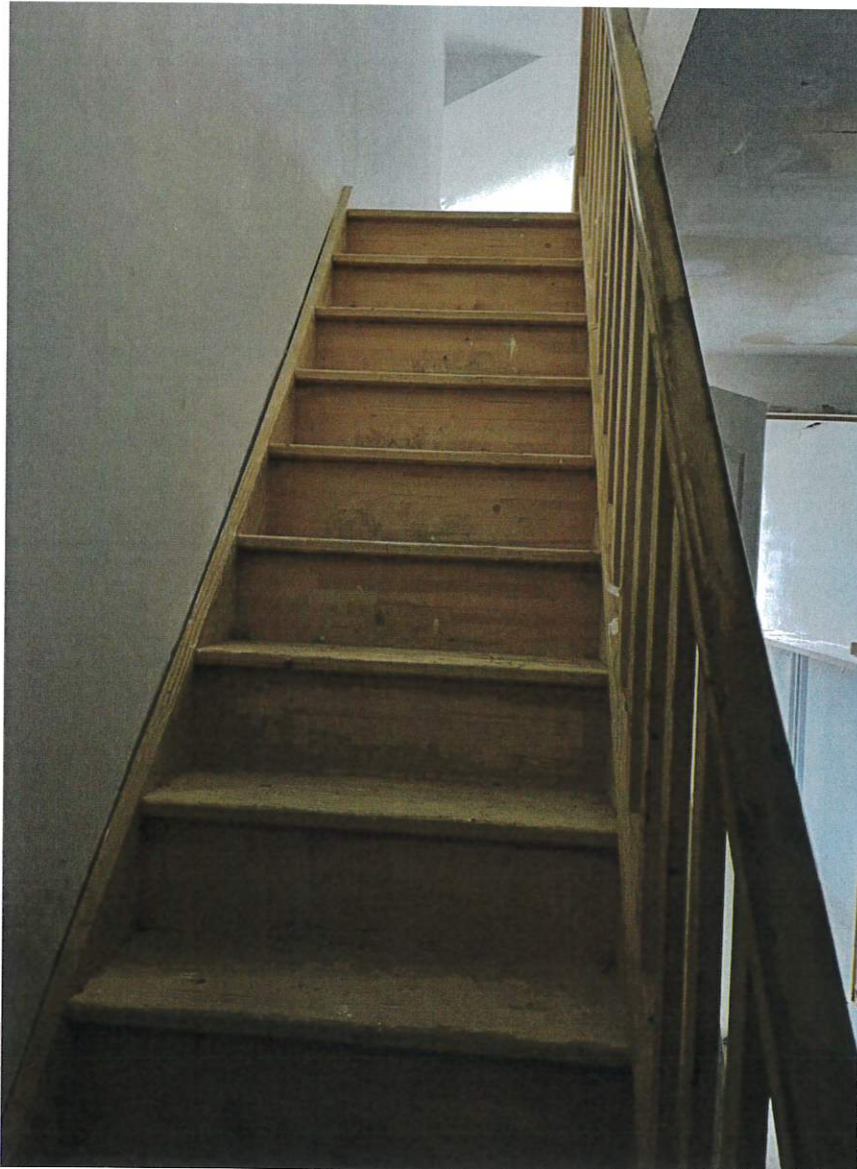
MEZZANINE/BUREAU (10.66 m2)

Présence de deux points lumineux munis pour l'un d'une ampoule et l'autre de fils apparents.

Absence de garde-corps côté cuisine.

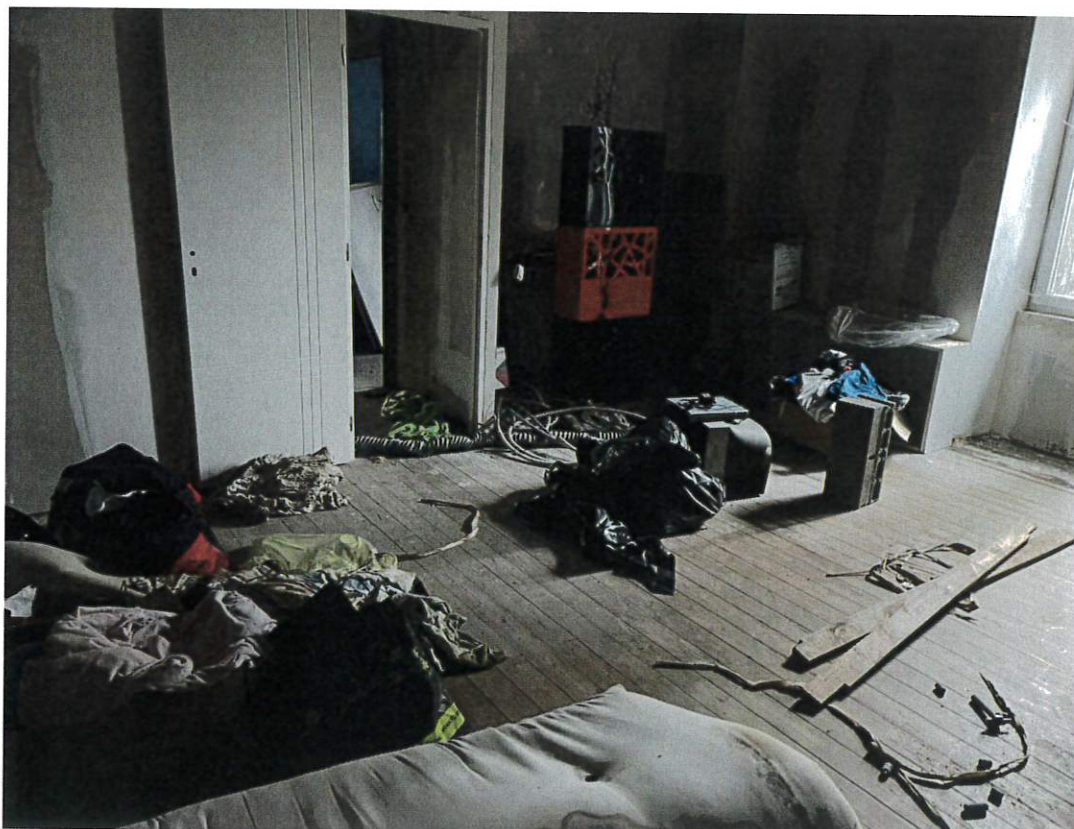
CHAMBRE N°2 :

L'installation électrique n'est pas terminée.

Présence d'un volet bois vétuste sur la façade avant.

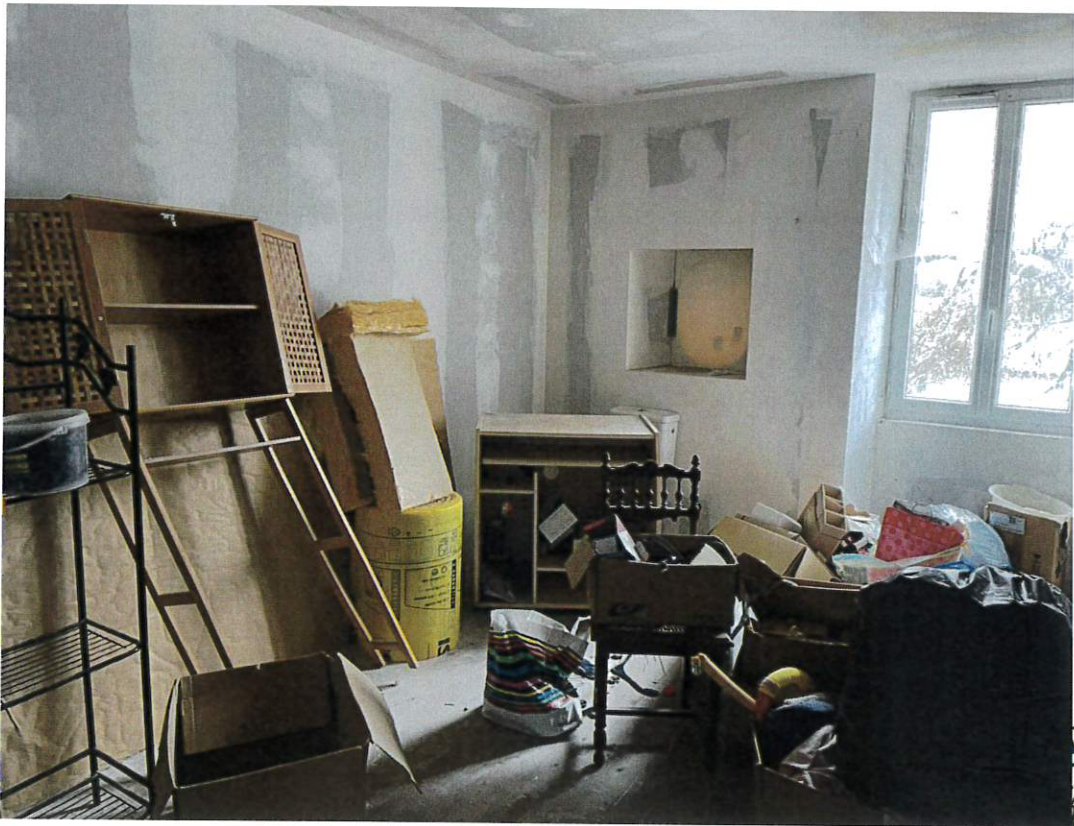
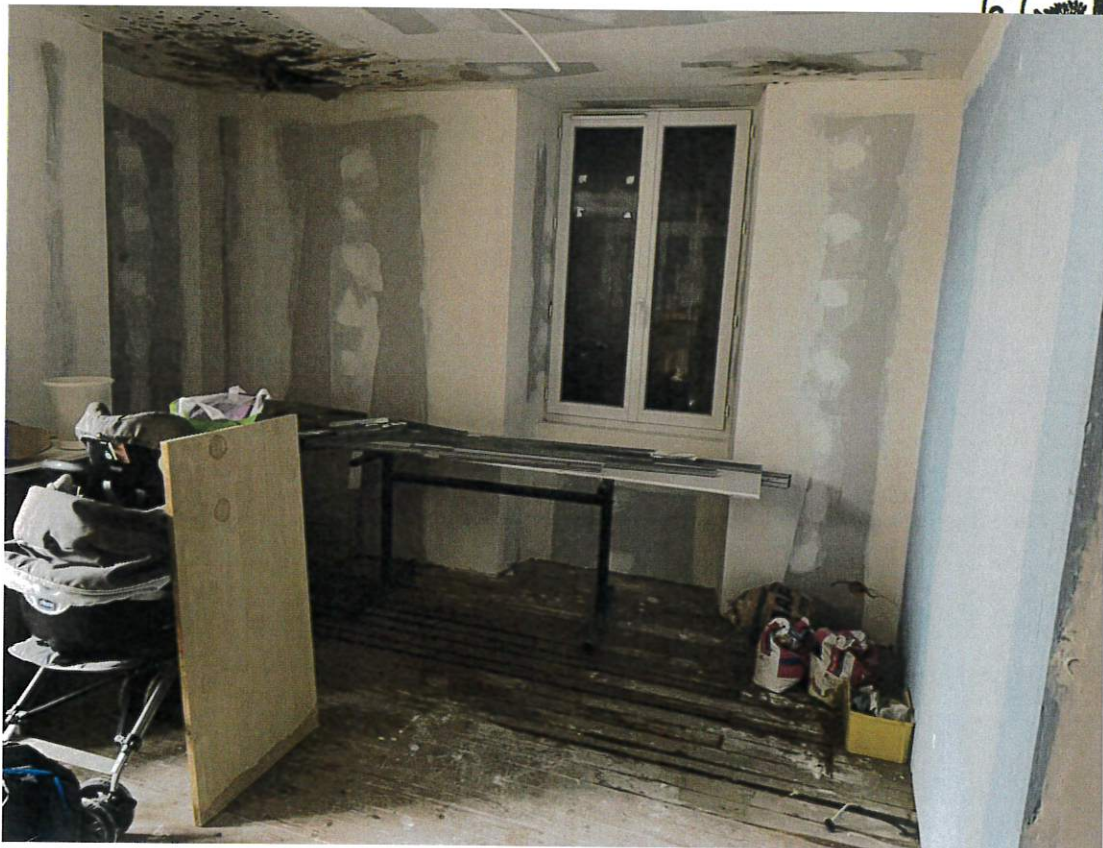
CHAMBRE N°3 :

Le plafond est en placoplâtre. Il est endommagé à proximité du pan de mur côté route et pan de mur côté cour.

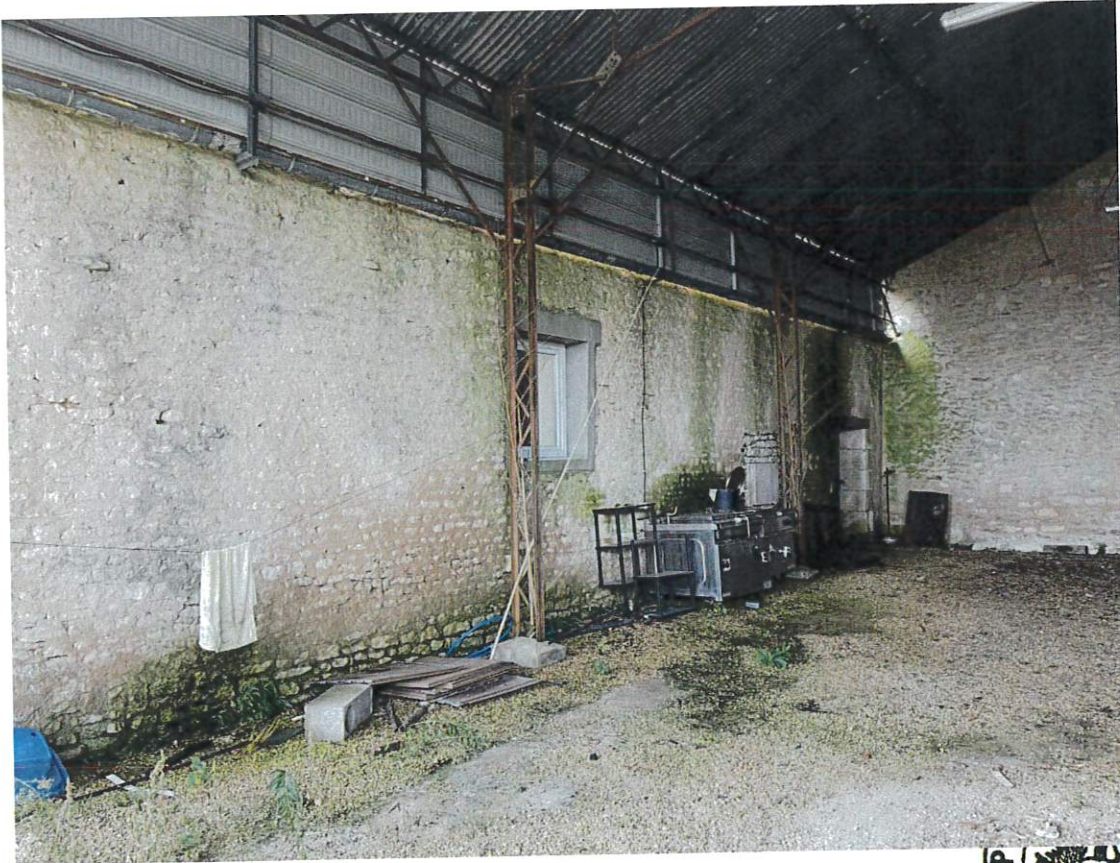
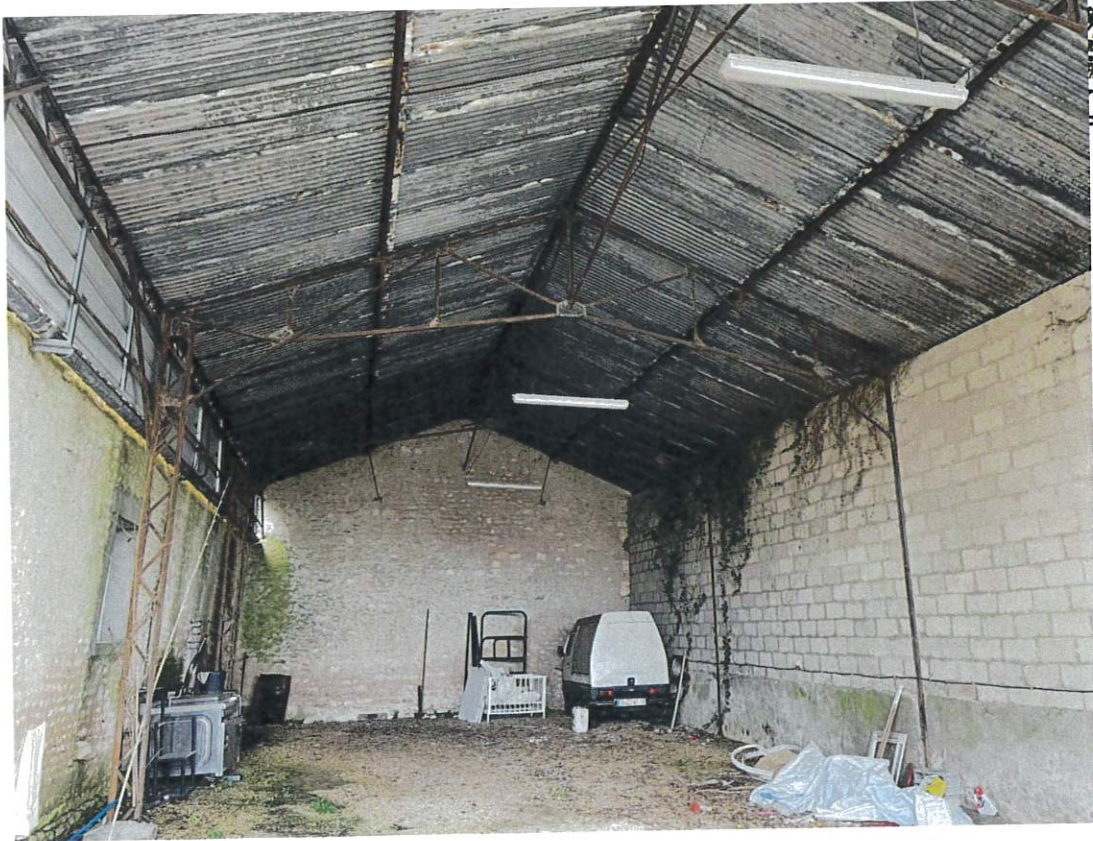
HANGAR :

La toiture est constituée d'une structure métallique avec tôles ondulées rouillées sur le dessus.

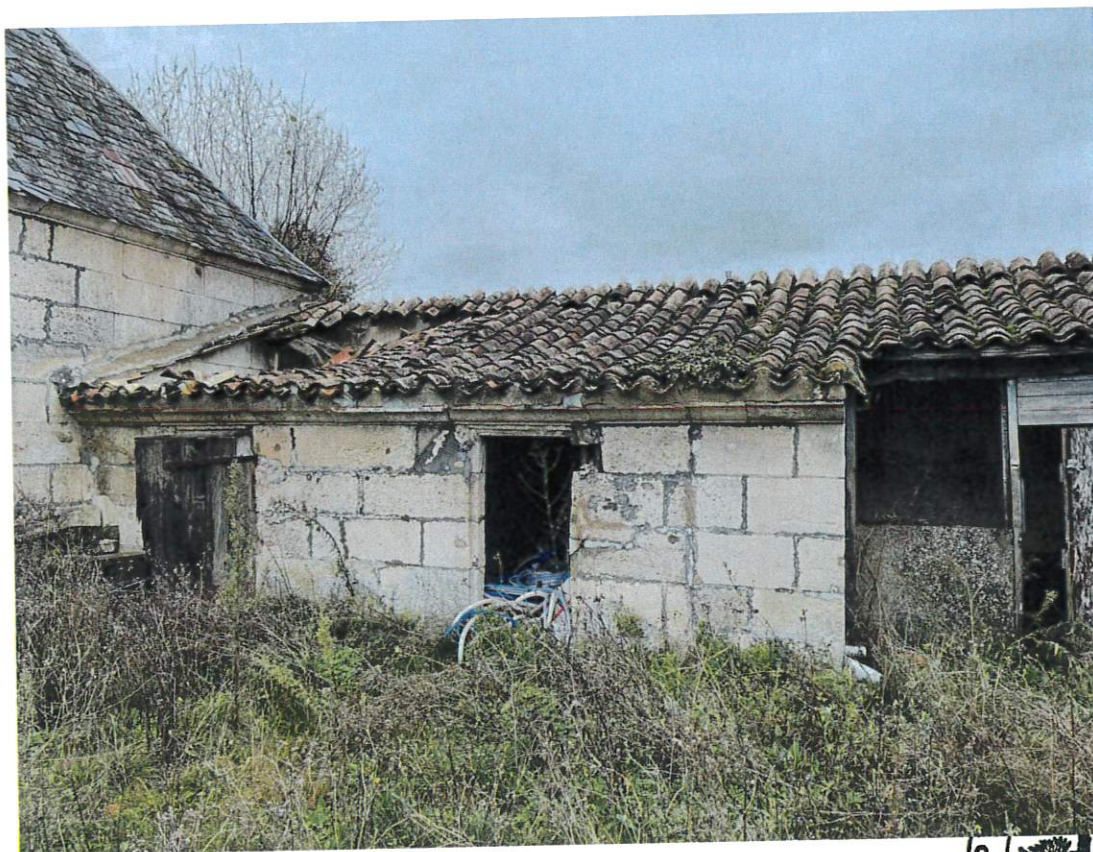
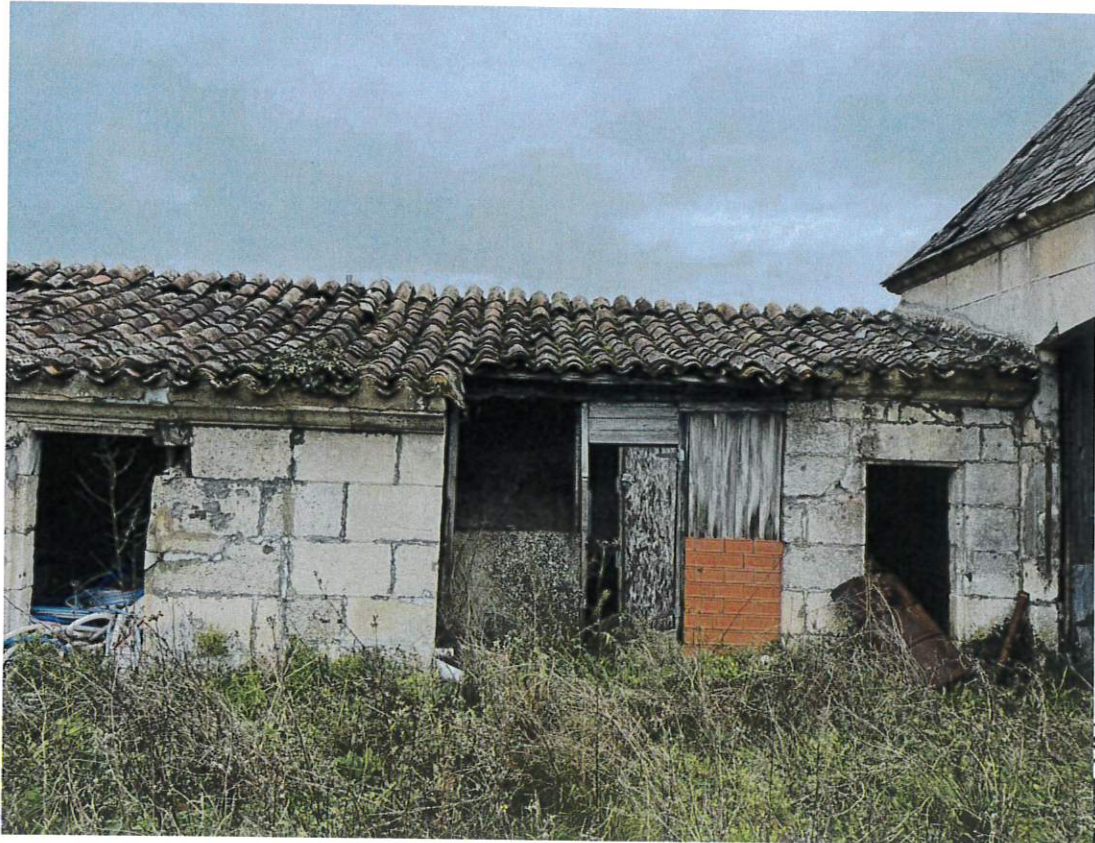
ANCIENS TOITS A COCHONS :

La structure est en pierres et la toiture est en tuiles, en grande partie effondré.
