## Document de synthèse

Dossier nº: SA21/10/0543

Adresse: Résidence ROUSSELOT GUIMBERTEAU

30 Rue Abbé Rousselot - N° 37

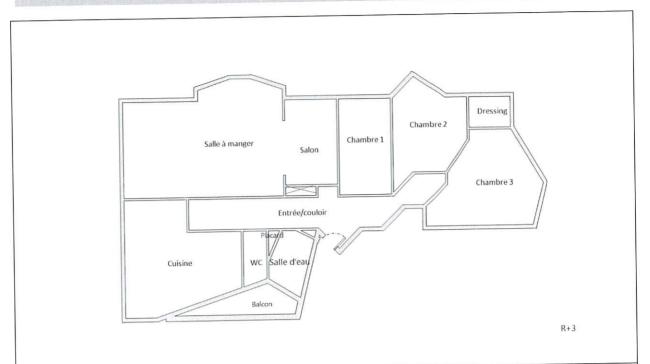
## 7.1 - Annexe - Schéma de repérage et Photos

Planche (croquis) de repérage technique effectué par le cabinet : SARL CMD, auteur : BEAUNE Chantal Dossier n° SA21/10/0543 du 08/11/2021 Adresse du bien : Résidence ROUSSELOT GUIMBERTEAU

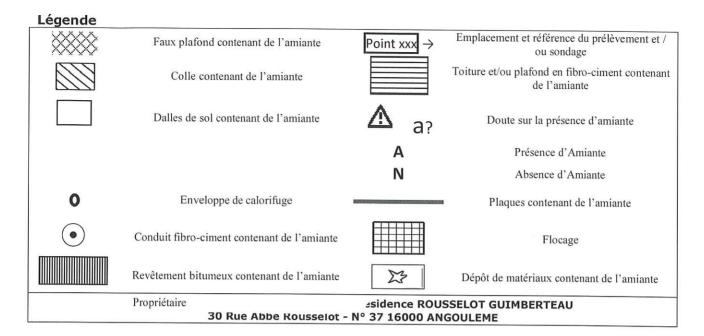
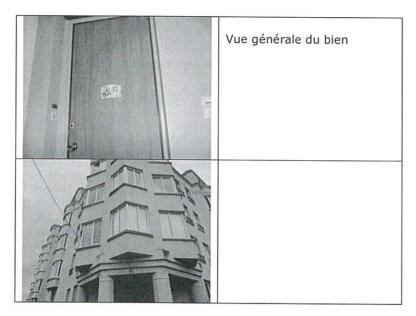
Planche (croquis) de repérage technique effectué par le cabinet : SARL CMD, auteur : BEAUNE Chantal Dossier n° SA21/10/0543 du 08/11/2021
