AGIR POUR LE LOGEMENT
DIAGNOSTIQUEURS

Document de synthèse

Dossier n° : SA23/02/0097

Adresse : **Le Bourg - (Cadastre B 341)**
16450 BEAULIEU SUR SONNETTE

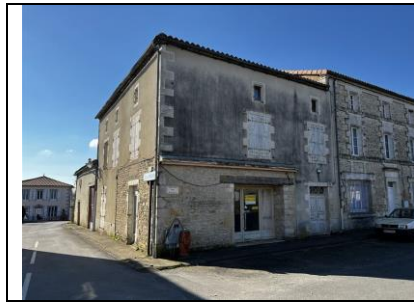
Vue générale du bien

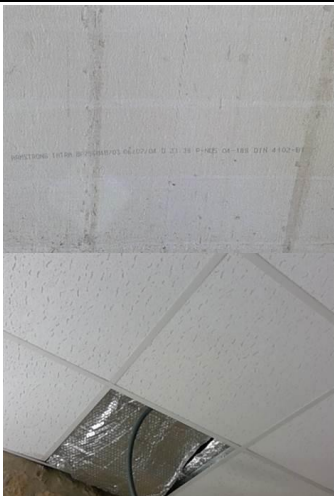
Localisation	Identifiant + Description	Photo
RDC - Commerce	<p><u>Identifiant:</u> M001 <u>Description:</u> Faux plafonds <u>Composant de la construction:</u> Flocages, Calorifugeages, Faux plafonds <u>Partie à sonder:</u> Faux plafonds <u>Liste selon annexe.13-9 du CSP:</u> A <u>Localisation sur croquis:</u> M001 <u>Justificatif:</u> Sur marquage du matériau</p>

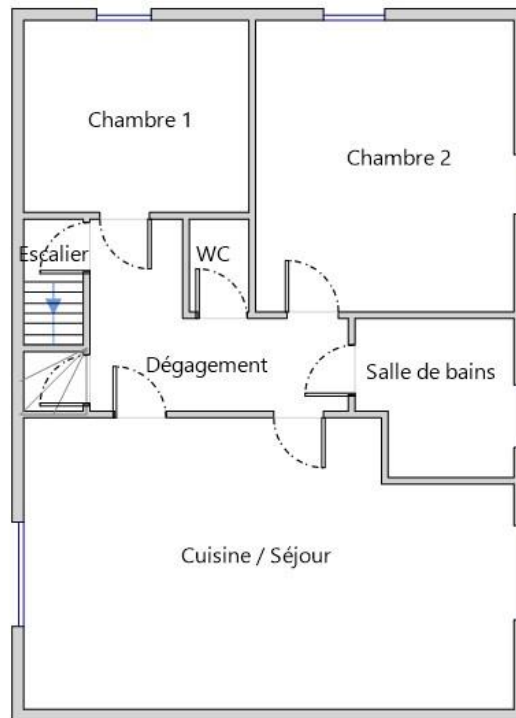
R+1

**Planche (croquis) de repérage technique effectué par le cabinet : SARL CMD, auteur : BOUTHINON Lewis
Dossier n° SA23/02/0097 du 01/03/2023
Adresse du bien : Le Bourg - (Cadastre B 341) 16450 BEAULIEU SUR SONNETTE**

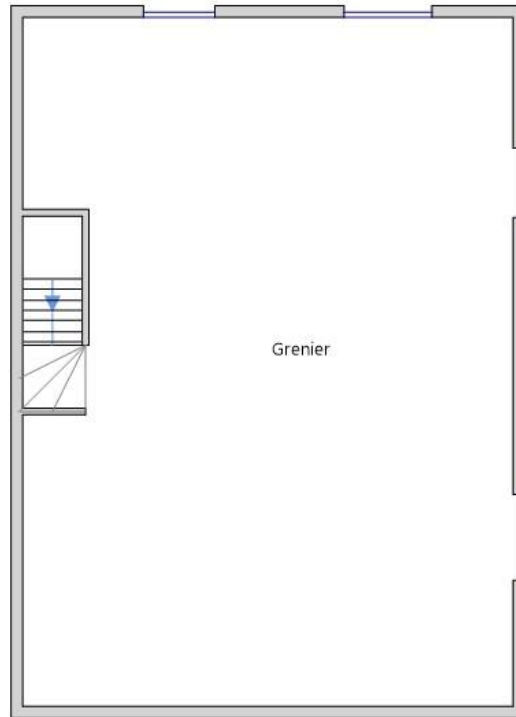
R+2

**Planche (croquis) de repérage technique effectué par le cabinet : SARL CMD, auteur : BOUTHINON Lewis
Dossier n° SA23/02/0097 du 01/03/2023
Adresse du bien : Le Bourg - (Cadastre B 341) 16450 BEAULIEU SUR SONNETTE**

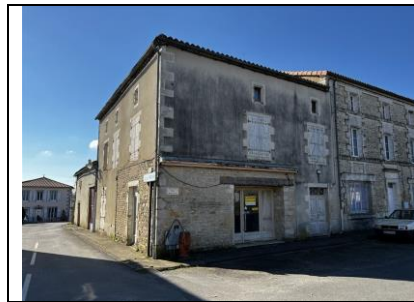
Vue générale du bien
