AGIR POUR LE LOGEMENT
DIAGNOSTIQUEURS

Document de synthèse

Dossier n° : SA21/11/0599

Adresse : **Lieu Dit Magnez**
9 Rue de la Pièce Noble
16240 COURCOME

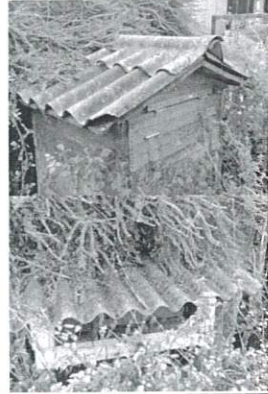
Dépendance - poulailler	<p><u>Identifiant:</u> M003 <u>Description:</u> Plaques (fibres-ciment) toitures <u>Composant de la construction:</u> Toitures <u>Partie à sonder:</u> Plaques (fibres-ciment) <u>Liste selon annexe.13-9 du CSP:</u> B <u>Localisation sur croquis:</u> M003 <u>Sondage:</u> Choc, Visuel</p>	Non prélevé pour ne pas altérer sa fonction	<p>Résultat EP**</p> <p>Préconisation : Il est recommandé de réaliser une évaluation périodique.</p>
