AGIR POUR LE LOGEMENT
DIAGNOSTIQUEURS

Document de synthèse

Dossier n° : SA17/05/0308

Adresse : 26-30 rue Michel Ange

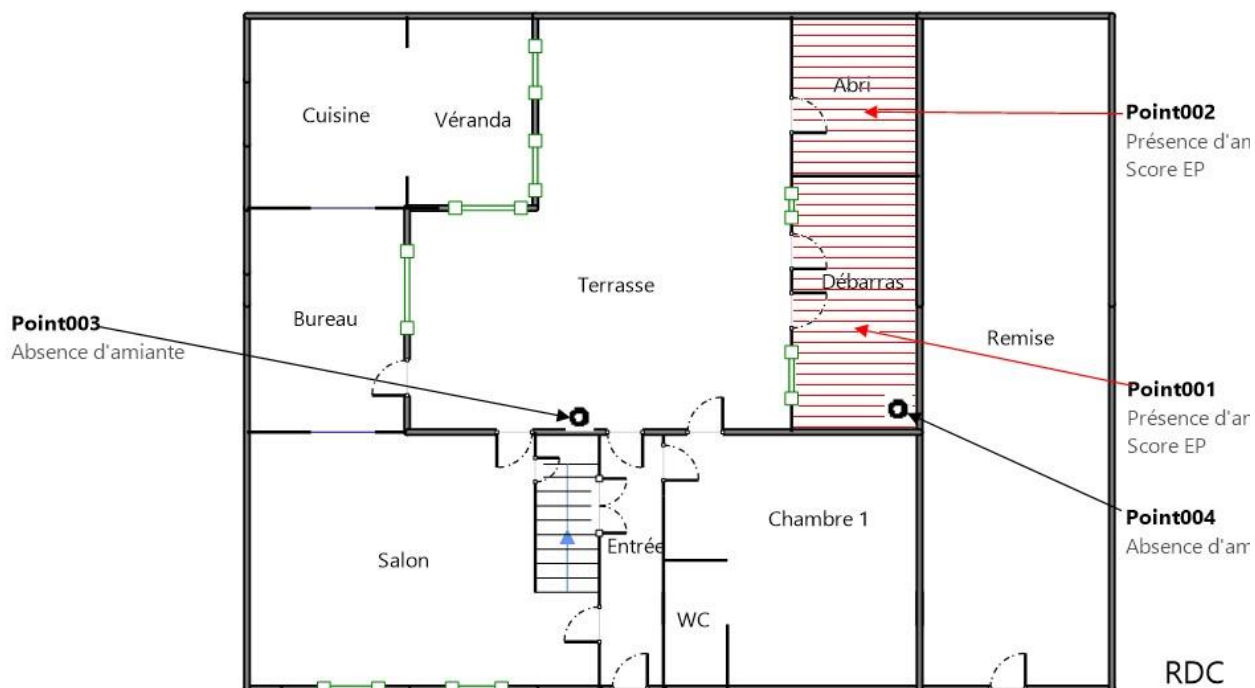
R-1

Planche (croquis) de repérage technique effectué par le cabinet : SARL CMD, auteur : PELLETIER Nicolas
Dossier n° SA17/05/0308 du 04/05/2017
Adresse du bien : 26-30 rue Michel Ange 16100 COGNAC

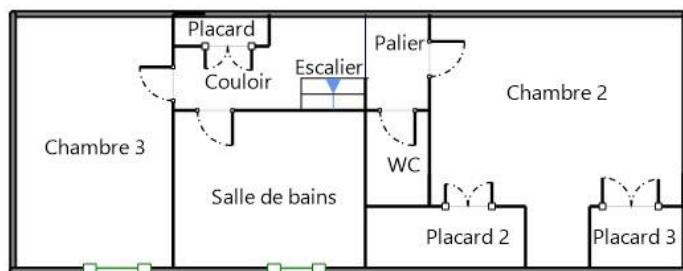
Planche (croquis) de repérage technique effectué par le cabinet : SARL CMD, auteur : PELLETIER Nicolas
Dossier n° SA17/05/0308 du 04/05/2017
Adresse du bien : 26-30 rue Michel Ange 16100 COGNAC

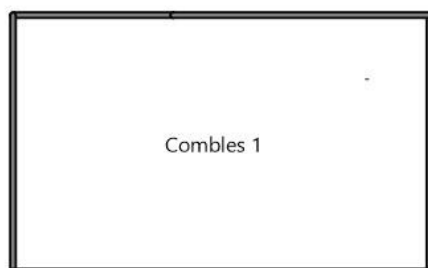
R+1

**Planche (croquis) de repérage technique effectué par le cabinet : SARL CMD, auteur : PELLETIER Nicolas
 Dossier n° SA17/05/0308 du 04/05/2017
 Adresse du bien : 26-30 rue Michel Ange 16100 COGNAC**

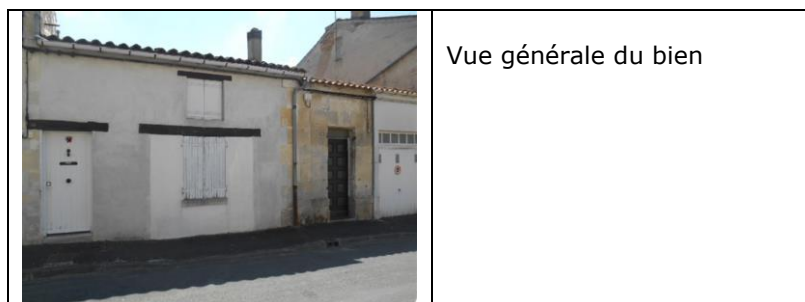
Dépôt de matériaux contenant de l'amiante
Propriétaire : Mme Gombart Laurence

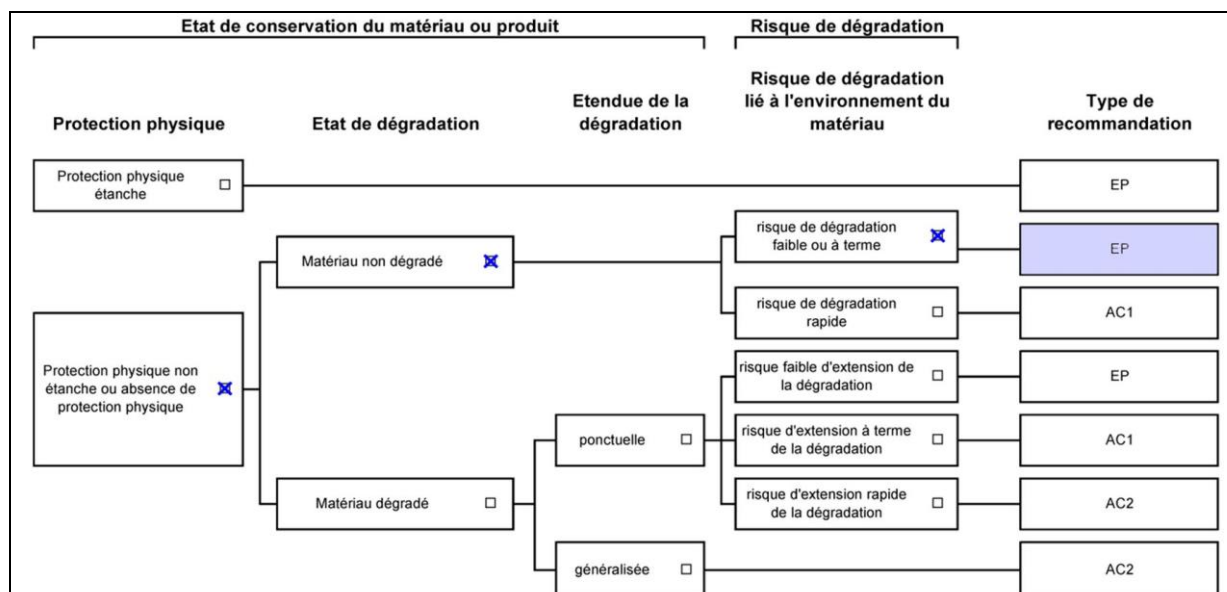
Grilles d'évaluation de l'état de conservation des matériaux ou produit de la liste B

Matériau : Plaques (fibres-ciment)

Résultat EP : Il est recommandé de réaliser une évaluation périodique.

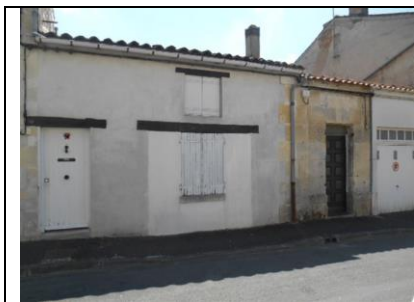
Vue générale du bien
