Dossier Technique Immobilier

Numéro de dossier : 6243/2023
Date du repérage : 14/06/2023

Constat amiante avant-vente

Rapport de mission de repérage des matériaux et produits contenant de l'amiante pour l'établissement du constat établi à l'occasion de la vente d'un immeuble bâti (listes A et B de l'annexe 13-9 du Code de la Santé publique)

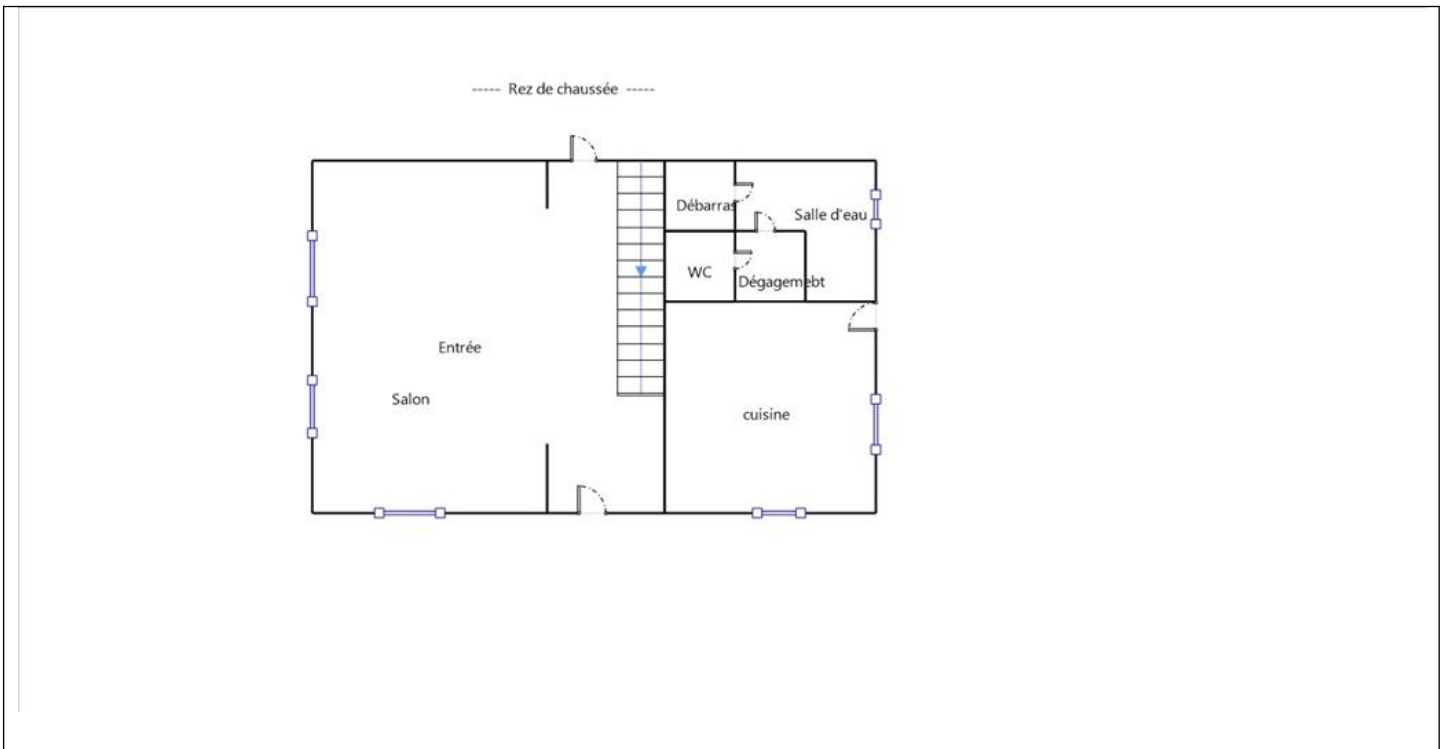
Planche (croquis) de repérage technique effectué par le cabinet : JCT DIAGNOSTIC IMMOBILIER, auteur : M. LACAILLE Eric
Dossier n° 6243/2023 du 14/06/2023
Adresse du bien : 10 Rue Des Deffends (Non communiqué) 16240 PAIZAY NAUDOUIN EMBOURIE

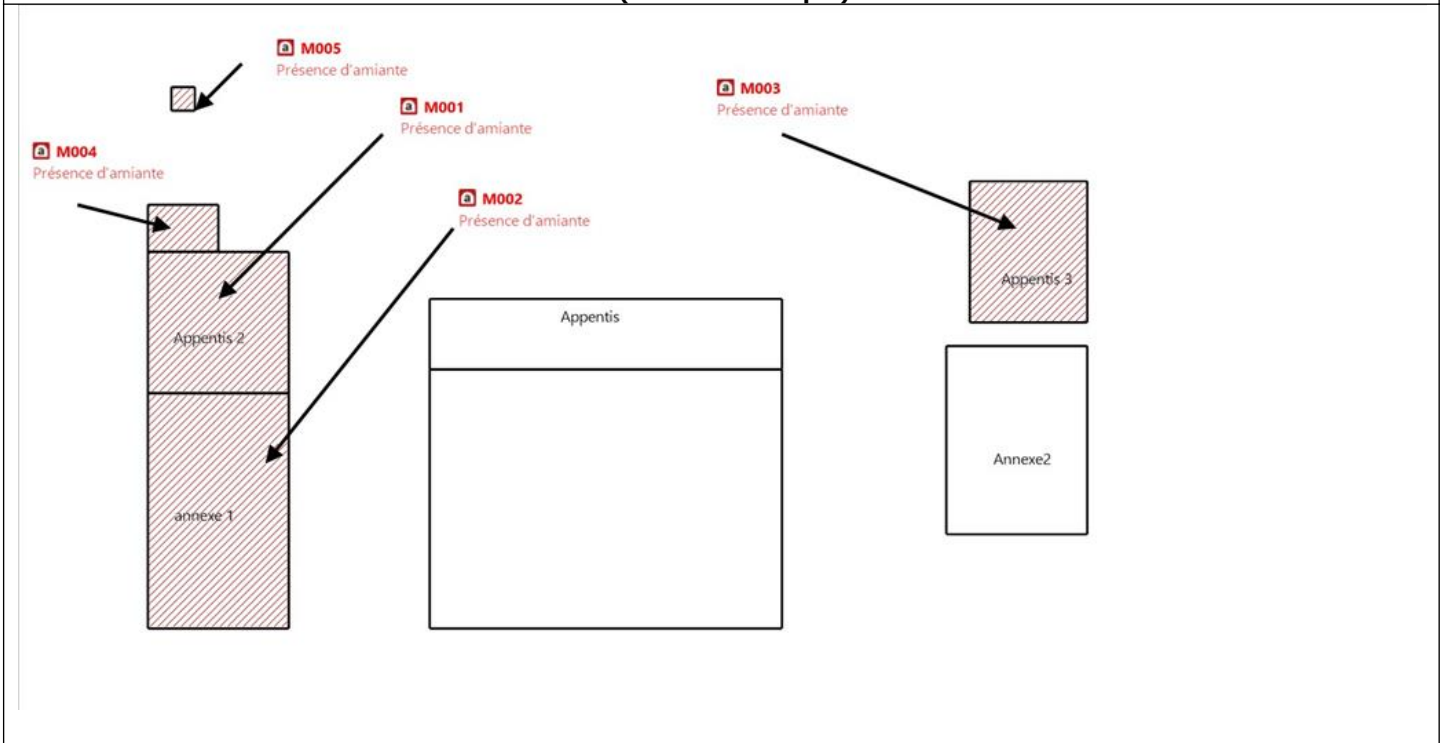
Planche (croquis) de repérage technique effectué par le cabinet : JCT DIAGNOSTIC IMMOBILIER, auteur : M. LACAILLE Eric
Dossier n° 6243/2023 du 14/06/2023
Adresse du bien : 10 Rue Des Deffends (Non communiqué) 16240 PAIZAY NAUDOUIN EMBOURIE

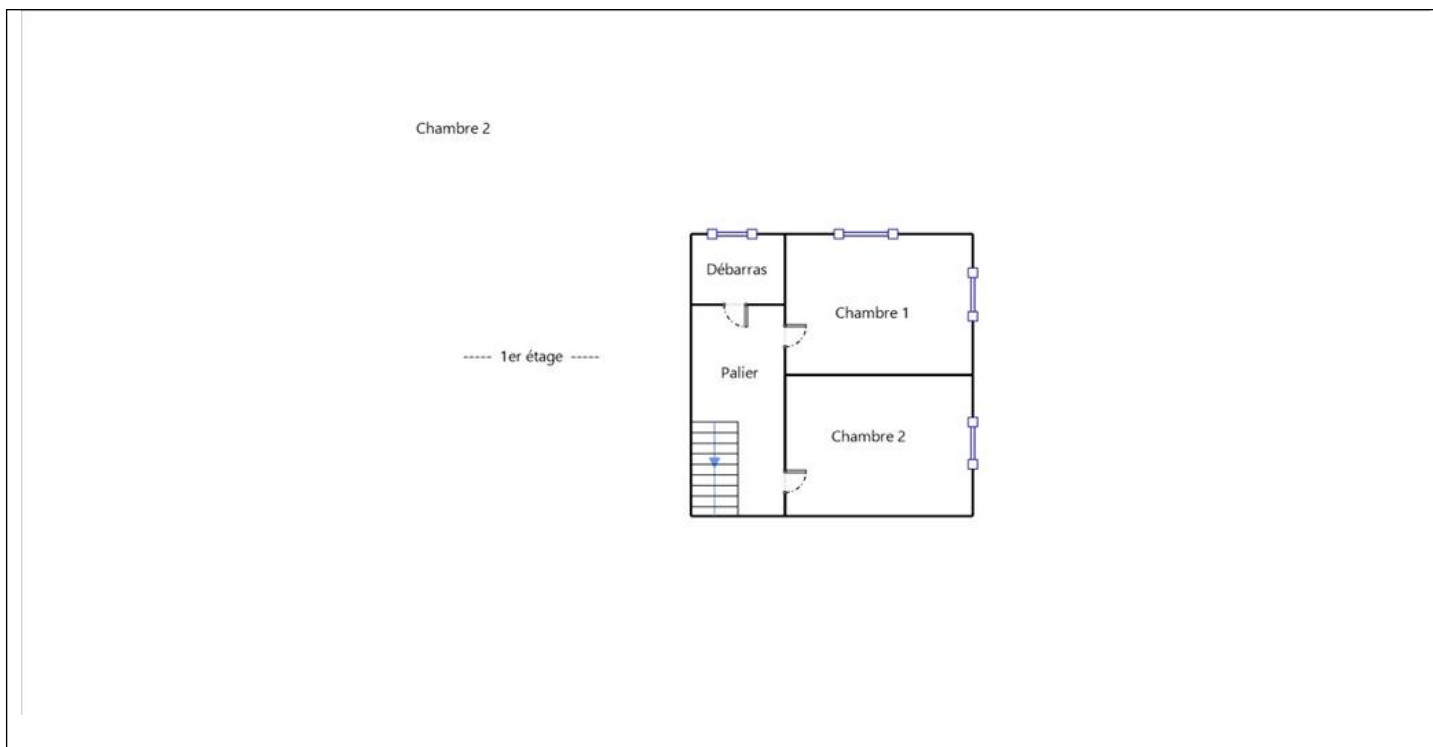
Planche (croquis) de repérage technique effectué par le cabinet : JCT DIAGNOSTIC IMMOBILIER, auteur : M. LACAILLE Eric
 Dossier n° 6243/2023 du 14/06/2023
 Adresse du bien : 10 Rue Des Deffends (Non communiqué) 16240 PAIZAY NAUDOUIN EMBOURIE

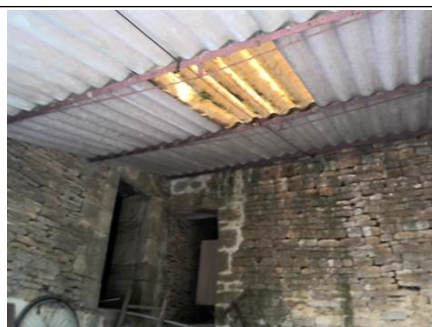
Rez de chaussée - Appentis 2	<u>Identifiant:</u> M001 <u>Description:</u> Plaques en fibres-ciment <u>Liste selon annexe.13-9 du CSP:</u> B	Présence d'amiante (Sur jugement de l'opérateur)	Matériau dégradé (étendue ponctuelle) Résultat EP** Préconisation : Il est recommandé de réaliser une évaluation périodique.

Photo n° PhA001
Localisation : Rez de chaussée - Appentis 2
Ouvrage : 1. Toiture et étanchéité - Plaques ondulées
Partie d'ouvrage : Plaques en fibres-ciment
Description : Plaques en fibres-ciment
Localisation sur croquis : M001

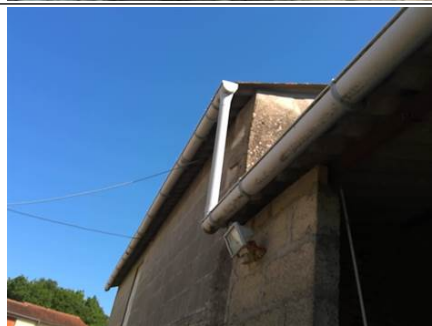
Localisation	Identifiant + Description	Conclusion (justification)	Etat de conservation** et préconisations*	Photo
Rez de chaussée - annexe 1	<u>Identifiant:</u> M002 <u>Description:</u> Plaques en fibres-ciment <u>Liste selon annexe.13-9 du CSP:</u> B	Présence d'amiante (Sur jugement de l'opérateur)	Matériau dégradé (étendue ponctuelle) Résultat EP** Préconisation : Il est recommandé de réaliser une évaluation périodique.

Photo n° PhA002
Localisation : Rez de chaussée - annexe 1
Ouvrage : 1. Toiture et étanchéité - Plaques ondulées
Partie d'ouvrage : Plaques en fibres-ciment
Description : Plaques en fibres-ciment
Localisation sur croquis : M002

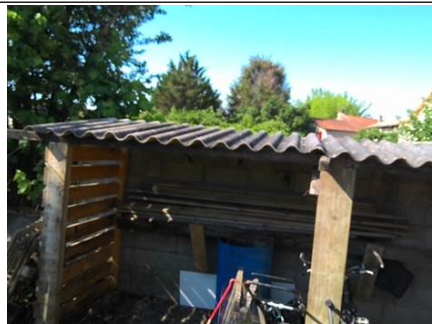
Localisation	Identifiant + Description	Conclusion (justification)	Etat de conservation** et préconisations*	Photo
Rez de chaussée - Appentis 3	Identifiant: M003 Description: Plaques en fibres-ciment Liste selon annexe.13-9 du CSP: B	Présence d'amiante (Sur jugement de l'opérateur)	Matériau dégradé (étendue ponctuelle) Résultat EP** Préconisation : Il est recommandé de réaliser une évaluation périodique.

Photo n° PhA003
Localisation : Rez de chaussée - Appentis 3
Ouvrage : 1. Toiture et étanchéité - Plaques ondulées
Partie d'ouvrage : Plaques en fibres-ciment
Description : Plaques en fibres-ciment
Localisation sur croquis : M003

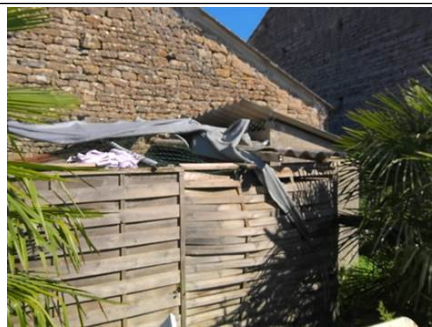
Rez de chaussée - Chenil	Identifiant: M004 Description: Plaques en fibres-ciment Liste selon annexe.13-9 du CSP: B	Présence d'amiante (Sur jugement de l'opérateur)	Matériau dégradé (étendue ponctuelle) Résultat EP** Préconisation : Il est recommandé de réaliser une évaluation périodique.

Photo n° PhA004
Localisation : Rez de chaussée - Chenil
Ouvrage : 1. Toiture et étanchéité - Plaques ondulées
Partie d'ouvrage : Plaques en fibres-ciment
Description : Plaques en fibres-ciment
Localisation sur croquis : M004

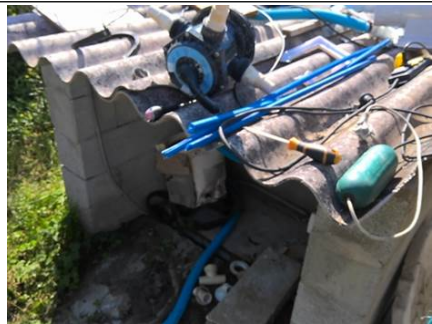
Rez de chaussée - Abri piscine	Identifiant: M005 Description: Plaques en fibres-ciment Liste selon annexe.13-9 du CSP: B	Présence d'amiante (Sur jugement de l'opérateur)	Matériau dégradé (étendue ponctuelle) Résultat EP** Préconisation : Il est recommandé de réaliser une évaluation périodique.

Photo n° PhA005
Localisation : Rez de chaussée - Abri piscine
Ouvrage : 1. Toiture et étanchéité - Plaques ondulées
Partie d'ouvrage : Plaques en fibres-ciment
Description : Plaques en fibres-ciment
