AGIR POUR LE LOGEMENT
DIAGNOSTIQUEURS

Document de synthèse

Dossier n° : SA23/09/0439

Adresse : **8 Route des Traits -
Chez Tarrois
16110 PRANZAC**

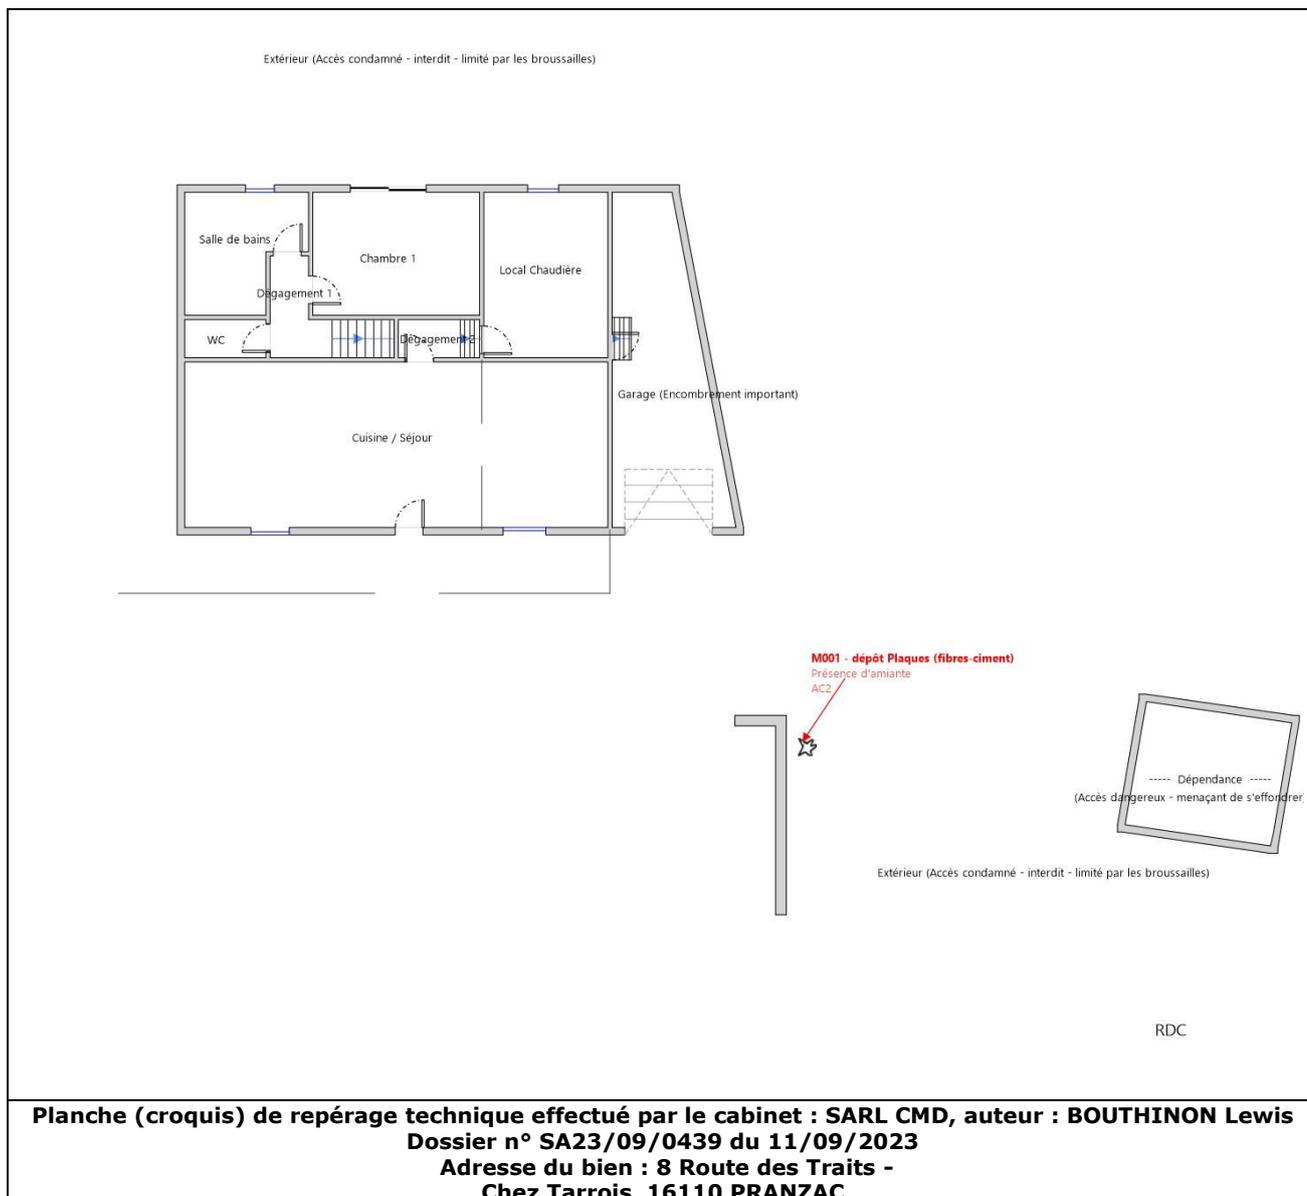
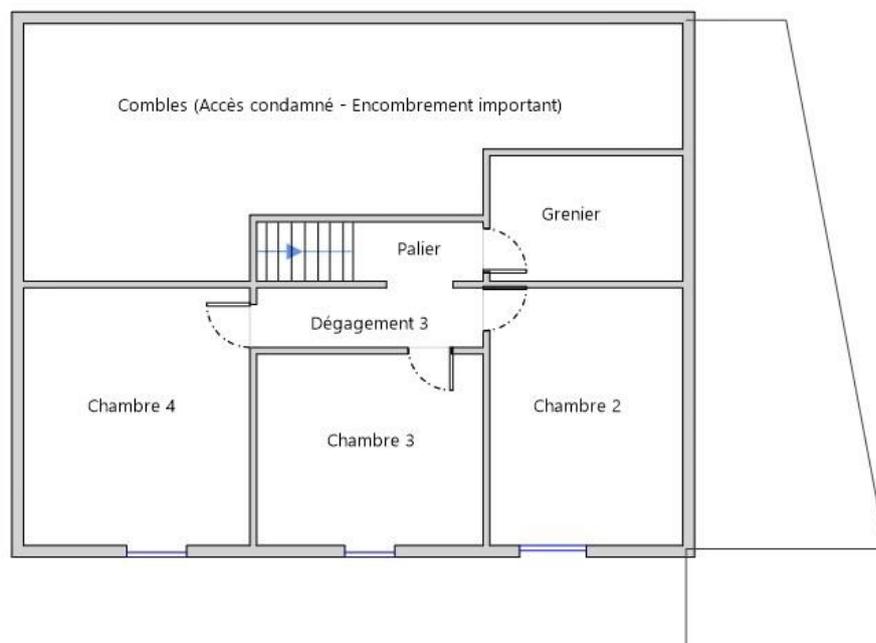
**Planche (croquis) de repérage technique effectué par le cabinet : SARL CMD, auteur : BOUTHINON Lewis
Dossier n° SA23/09/0439 du 11/09/2023
Adresse du bien : 8 Route des Traits -
Chez Tarrois 16110 PRANZAC**

R+1

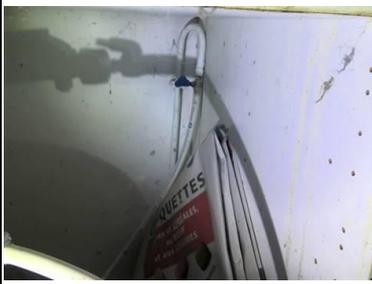
| Points de contrôle ⁽³⁾ (selon la norme) | Anomalies observées (A1 ⁽⁴⁾ , A2 ⁽⁵⁾ , DGI ⁽⁶⁾ , 32c ⁽⁷⁾) | Libellé des anomalies et recommandations | Photos |
|---|--|--|--|
| C.7 - 8c Organe de Coupure d'Appareil (OCA) | DGI | Au moins un organe de coupure d'appareil d'un appareil alimenté par une tuyauterie fixe est muni d'un about porte-caoutchouc non démontable. (Table de cuisson FAR) Remarques : (Cuisine) Le matériel n'est pas autorisé ; Faire intervenir un installateur gaz qualifié afin de remplacer le matériel existant par du matériel autorisé Risque(s) constaté(s) : Dégagement de gaz et donc un risque d'explosion | |

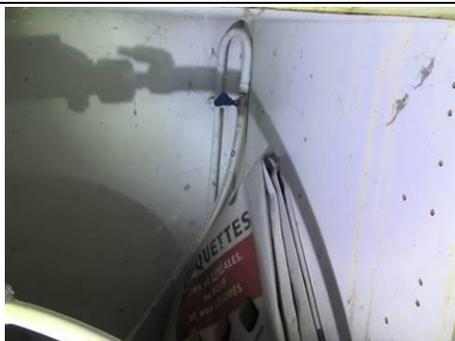
Photo n° PhGaz001

8c : au moins un organe de coupure d'appareil d'un appareil alimenté par une tuyauterie fixe est muni d'un about porte-caoutchouc non démontable. (Cuisine)
