ETAT RELATIF A LA PRESENCE DE TERMITES DANS LE BATIMENT CONSTAT ETABLI EN VUE DE LA VENTE D'UN IMMEUBLE BATI

Dossier n° : SA22/04/0220

Adresse : **15 Rue du 8 Mai 1945**
16700 RUFFEC
Section cadastrale AI, Parcelle(s) n° 71,

Type d'immeuble : **Habitation individuelle**
Désignation et situation du ou des lots de copropriété : /
Périmètre de repérage : **Toutes parties accessibles sans démontage ni destruction**
Situation du bien en regard d'un arrêté préfectoral pris en application de l'article L 133-5 du CCH :
Le bien est situé dans une zone soumise à un arrêté préfectoral.

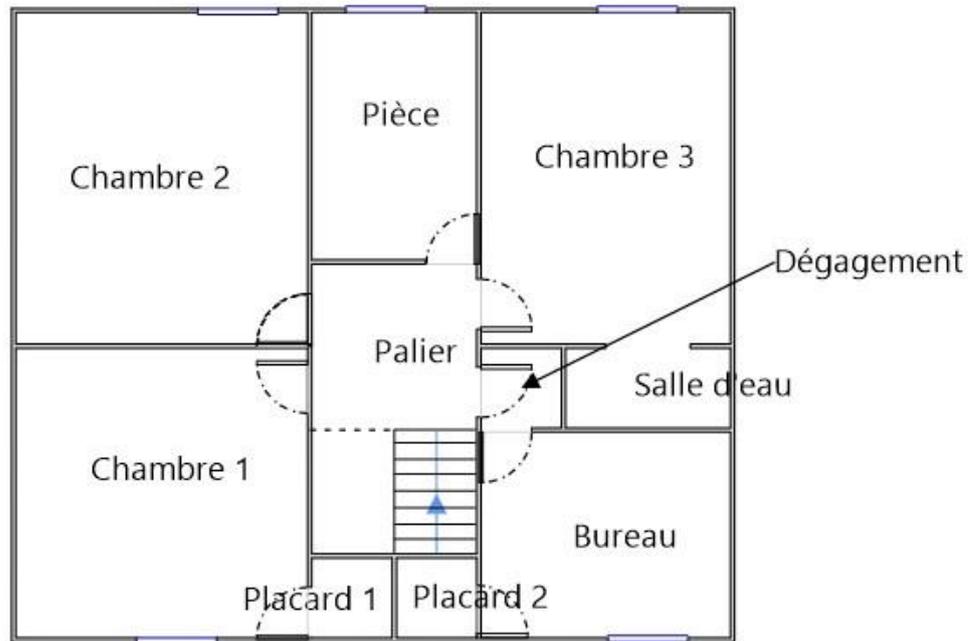
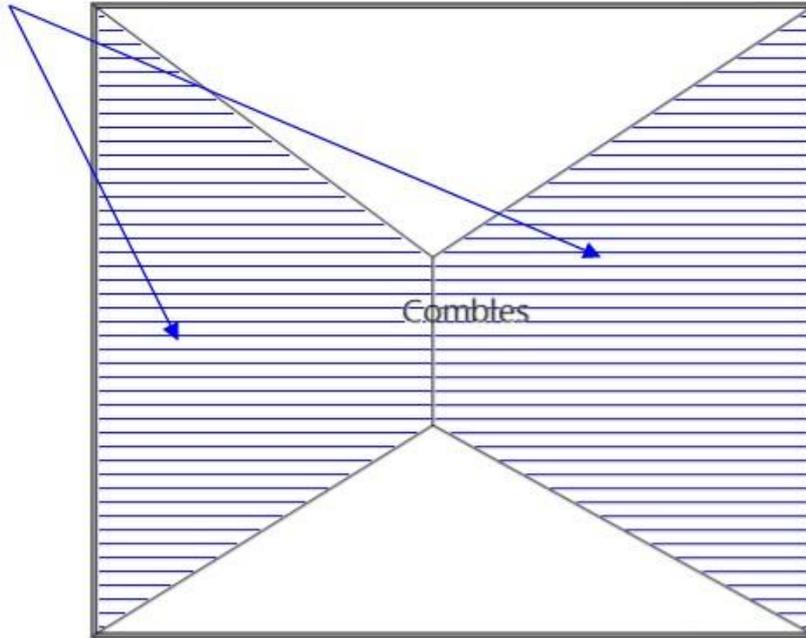
| Localisation | Identifiant + Description | Justification | Etat de conservation et préconisations |
|---|---|---|--|
| R+2 - Combles | Identifiant: M001 Description: Ardoises (fibres-ciment) Composant de la construction: Toitures Partie à sonder: Ardoises (fibres-ciment) Liste selon annexe.13-9 du CSP: B Sondage: Visuel | Non prélevé pour ne pas altérer sa fonction | Matériau non dégradé Résultat EP** Préconisation : Il est recommandé de réaliser une évaluation périodique. Recommandation : EP- Eviter toute sollicitation du matériau |

M001 - Ardoises (fibres-ciment)

Susceptible de contenir de l'amiante
EP

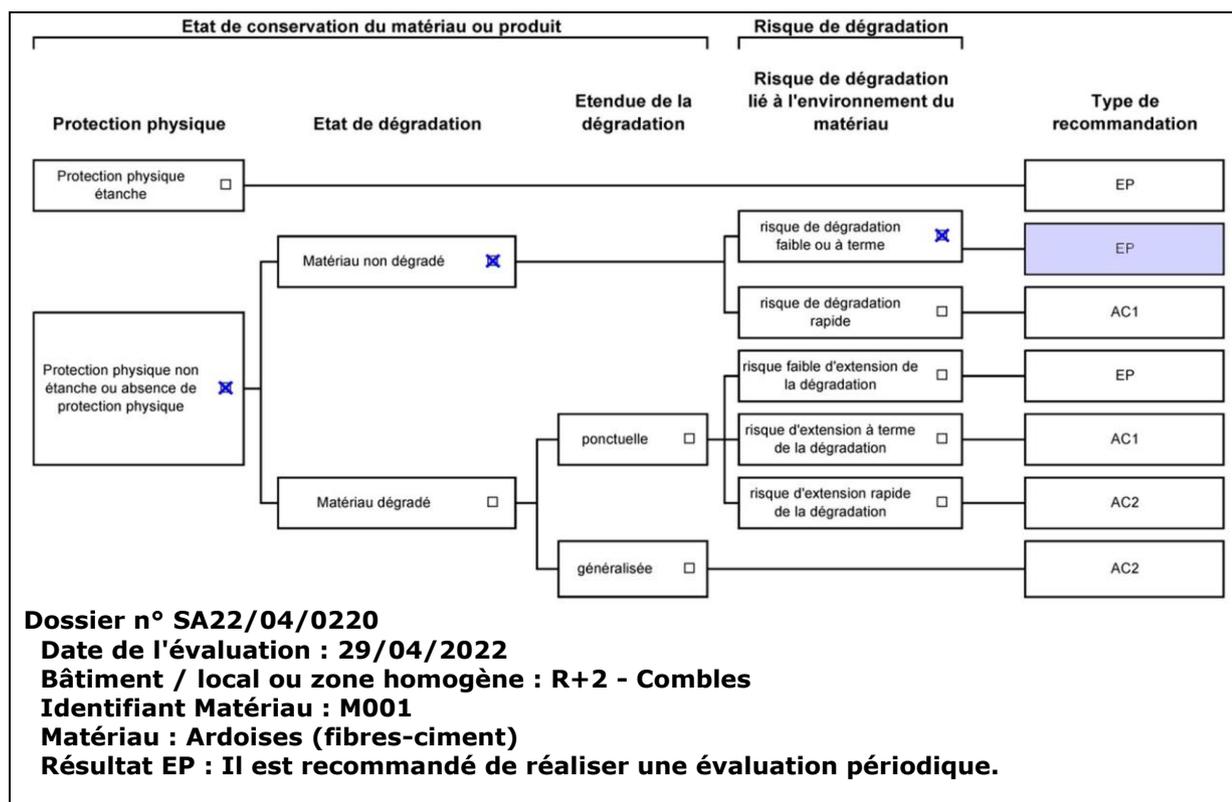
Grilles d'évaluation de l'état de conservation des matériaux ou produit de la liste B

Critères d'évaluation de l'état de conservation des matériaux ou produit de la liste B
