ANNEXE : DIAGNOSTIC

Document de synthèse

Dossier n° : SA23/04/0177

Adresse : **Le Bourg**
16190 SALLES LAVALETTE

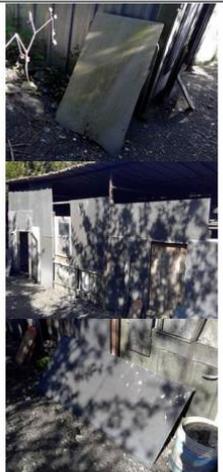
Localisation	Identifiant + Description	Conclusion (justification)	Etat de conservation** et préconisations*	Photo
Extérieur	<p>Identifiant: M001 Description: Revêtements durs noir avec dépôts (amiante-ciment) Composant de la construction: Murs, Cloisons "en dur" et Poteaux (périphériques et intérieurs) Partie à sonder: Revêtements durs (amiante-ciment) Liste selon annexe.13-9 du CSP: B Localisation sur croquis: M001</p>	Présence d'amiante (Sur décision de l'opérateur)	<p>Matériau dégradé (étendue ponctuelle)</p> <p>Résultat EP**</p> <p>Préconisation : Il est recommandé de réaliser une évaluation périodique.</p>
