Document de synthèse

Adresse : Le Hameau de Biée
16380 SOUFFRIGNAC

ETAT RELATIF A LA PRESENCE DE TERMITES DANS LE BATIMENT

CONSTAT ETABLI EN VUE DE LA VENTE D'UN IMMEUBLE BATI

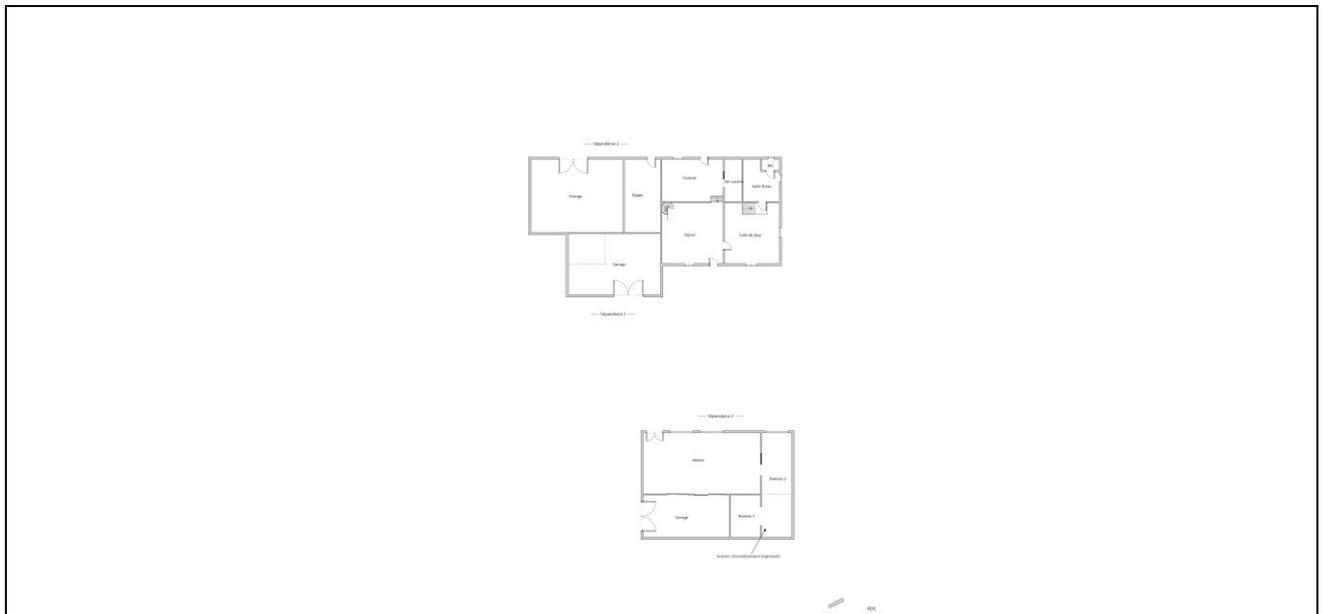
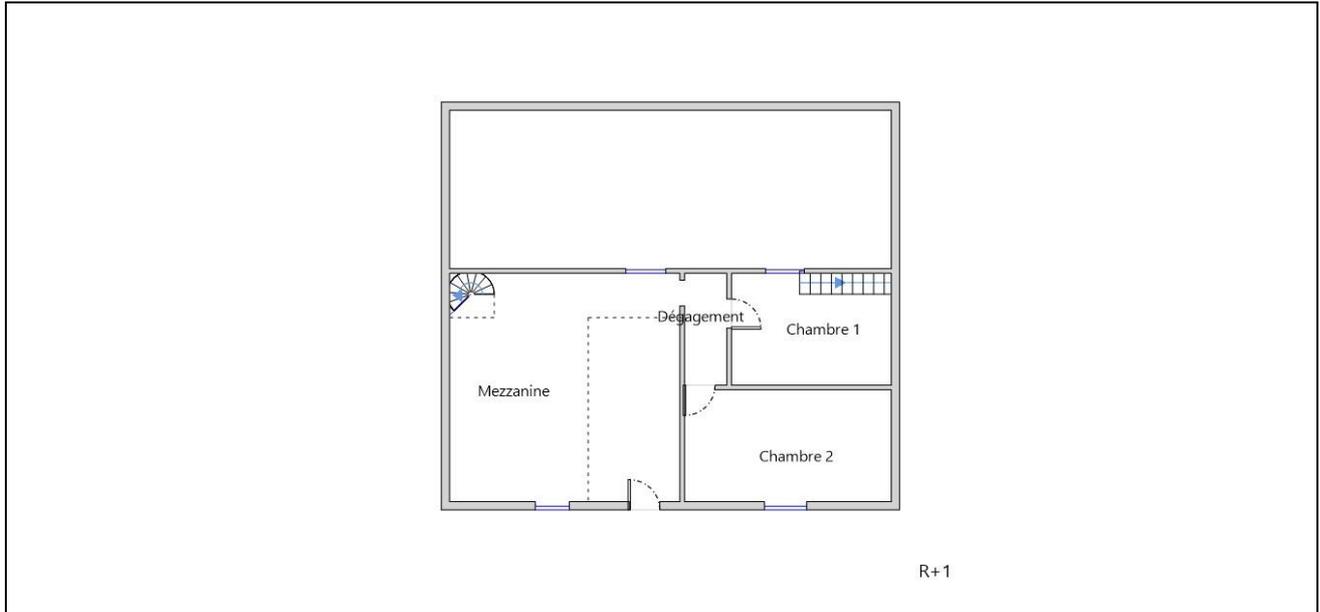
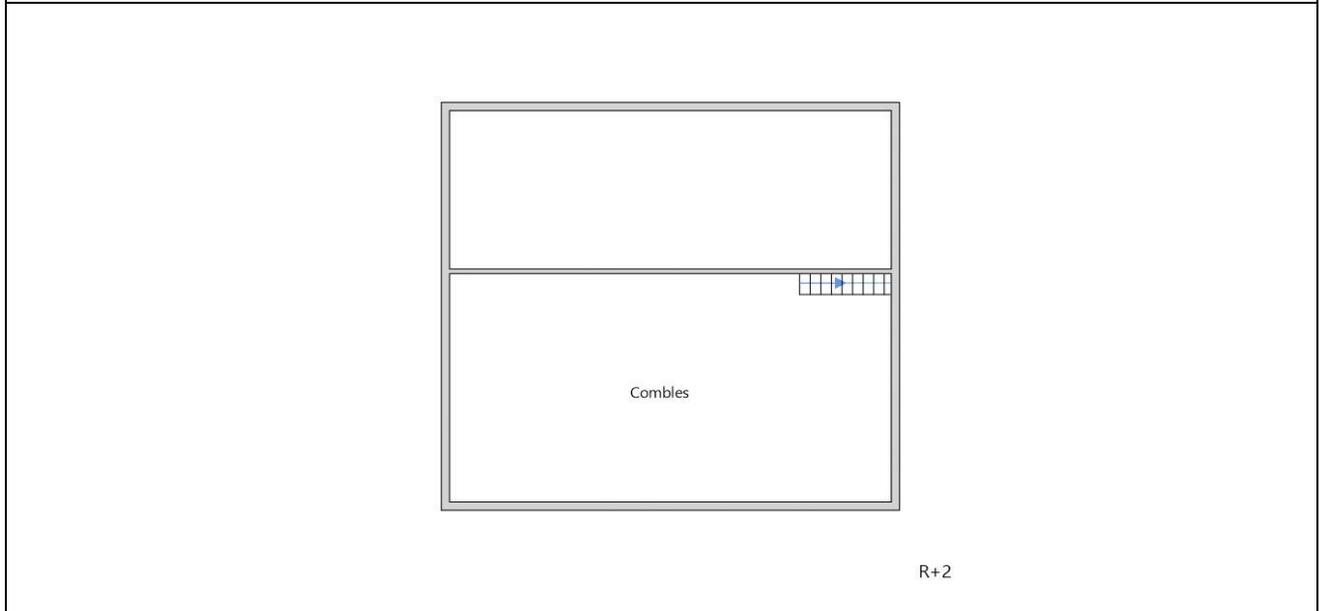
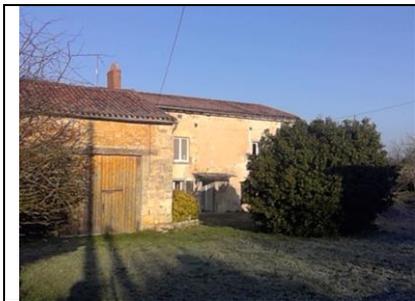
J. - Annexe - Plans, croquis et Photos

Vue générale du bien

Le conseil CMD : Pour la bonne santé des bois et du bâti, les conseils de bon sens sont souvent les plus efficaces : aérez et asséchez le bâtiment. De plus, prenez la précaution de vérifier que les bois que vous utilisez pour la construction ou pour la combustion soient effectivement sains, voire traités.

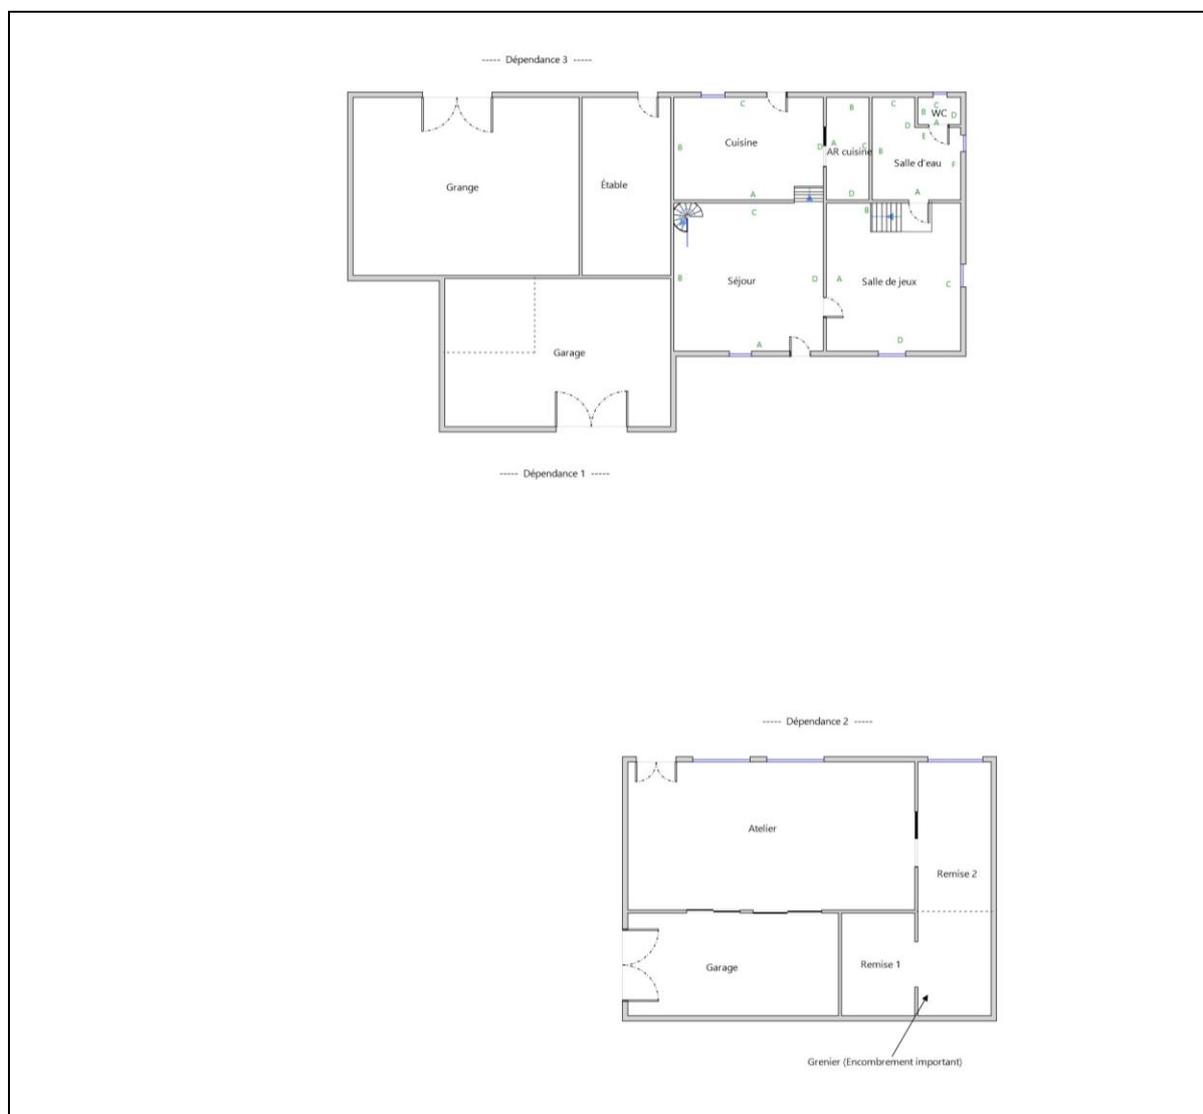
9.2 Croquis

RDC
