PROCÈS-VERBAL DESCRIPTIF du 04 mai 2017

PROCÈS-VERBAL DESCRIPTIF

Certifie m'être rendue, ce jour, à 13 heures 30 minutes, 26-30 Rue Michel Ange à Cognac.

Il s'agit d'une maison située au 26-30, rue Michel Ange 16100 COGNAC. Une maison de ville mitoyenne de part et d'autre, située dans une rue calme de Cognac.

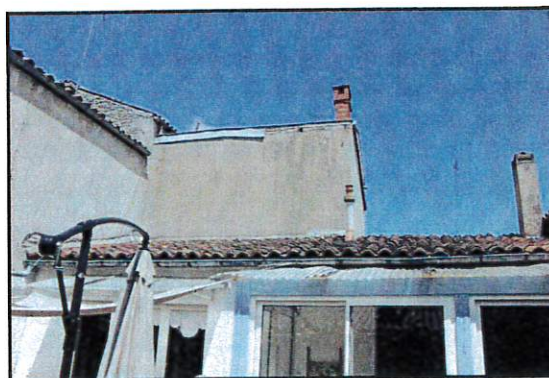
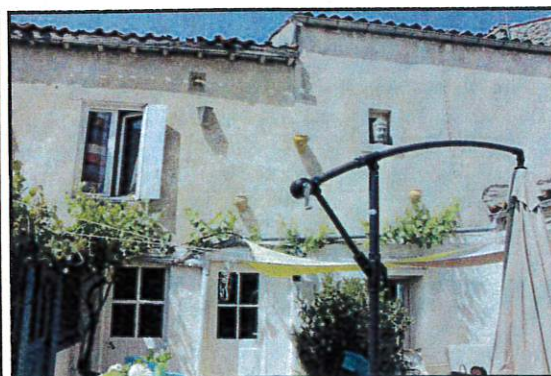
□ Façade arrière

Dans une cour qui est entièrement close avec quatre pans, le bâtiment principal est composé de trois portes d'accès et d'une seule fenêtre double vantaux en partie haute au niveau du premier étage de dans la partie agrandissement. Une seule petite fenêtre est présente dans la partie d'origine au premier étage. L'aille est composée d'une porte et d'une fenêtre double vantail. La façade de l'aille est prolongée par une véranda dont le toit est recouvert de tôles translucides.

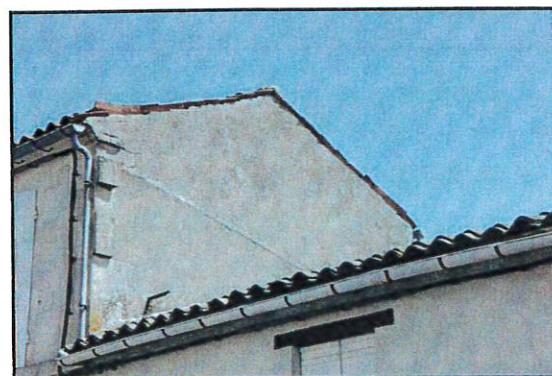
□ Pignons droit et gauche

La maison est mitoyenne de part et d'autre. Un bout du pignon droit du corps principal est visible. Il est recouvert d'un crépi lisse gris.

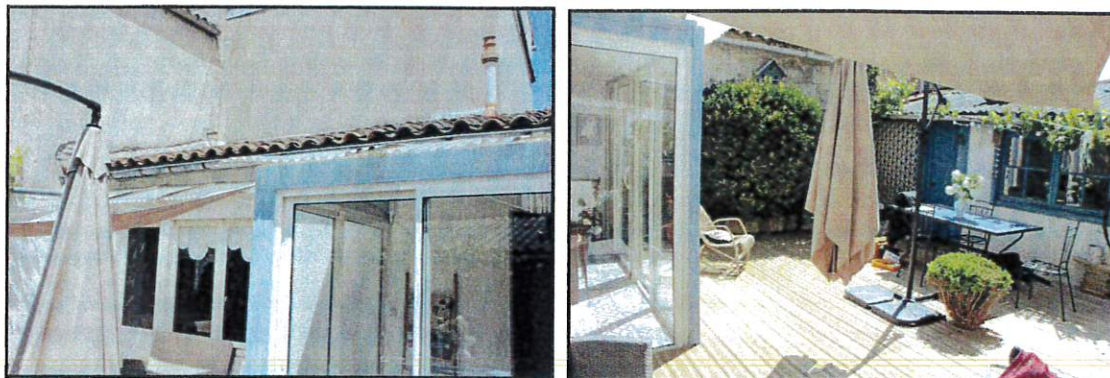
□ Extérieur

La cour est entièrement revêtue de lattes de bois sur toute sa superficie.

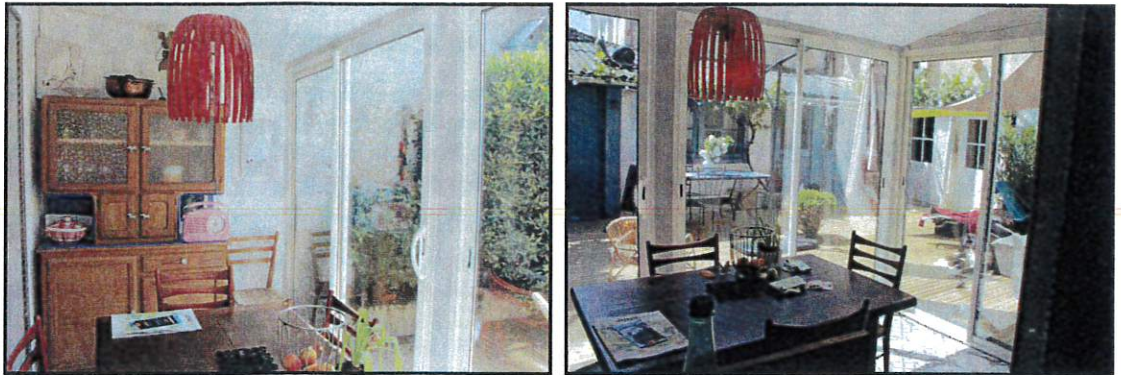
VÉRANDA :

Murs : en ce qui concerne le mur d'accès, il s'agit du mur de la maison en crépi blanc en état d'usage. Il en est de même du mur gauche d'accès. Pour le mur face d'accès et droit d'accès, des vitreries coulissantes aluminium en bon état. Le tout reposant sur une structure bois.

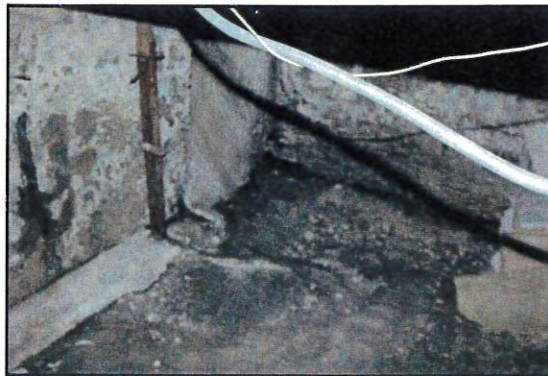
CAVE :

Murs : crépi.

Sol : en terre battue.

Plafond : il s'agit du plancher du rez-de-chaussée. Un soupirail côté rue.

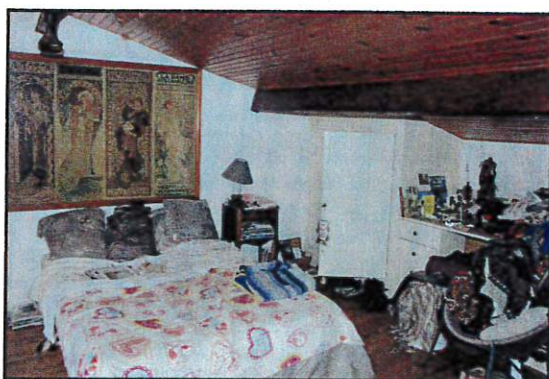
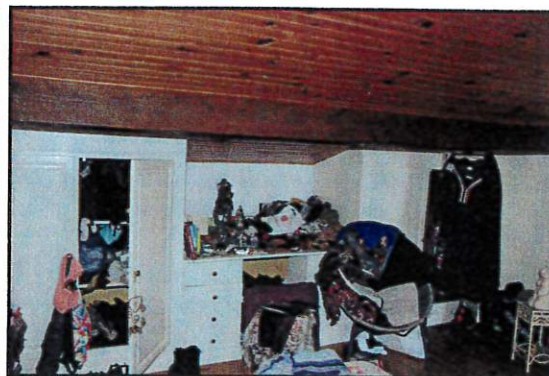
CHAMBRE 2 :

- Un radiateur de chauffage central avec robinet.
- Deux placards dans la descente de bois avec une coiffeuse-bureau intégrée, une porte avec bouton doré, tringle à l'intérieur ainsi qu'étagères, un bureau et une coiffeuse avec huit tiroirs avec boutons identiques.
- Une fenêtre bois simple vitrage, crémone en applique, avec ferme-volet en accordéon en bois. La peinture blanche s'écaille.

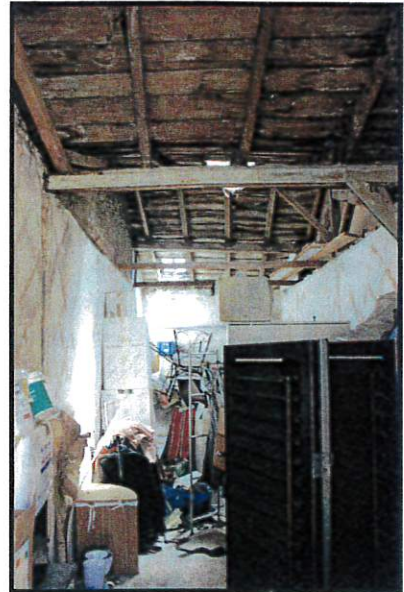
Au n°26, l'accès se fait par une porte d'entrée en bois peint en noir, avec dix carreaux type cathédrale qui ne sont pas tous identiques.

Sol : dalle de ciment à l'état brut. Il ne m'est pas possible de voir la totalité, du fait de la présence d'effets personnels.

- Deux ouvertures lumineuses de type lucarne le tout est en l'état, avec aucune isolation.
