PROCÈS-VERBAL DE DESCRIPTIF

Certifie m'être rendu, **ce jour**, à **15 heures 30**, sur la commune de **SALLES LAVALETTE (16190)**, là-étant :

1. Description générale de l'immeuble

Il s'agit d'une maison d'habitation mitoyenne composée au rez-de-chaussée d'une entrée séjour, d'une salle à manger avec cuisine, d'une véranda, d'une salle d'eau, d'un cabinet d'aisance et d'une pièce à suage d'atelier. À l'étage, il y a un dressing et trois chambres. L'accès au grenier est condamné.

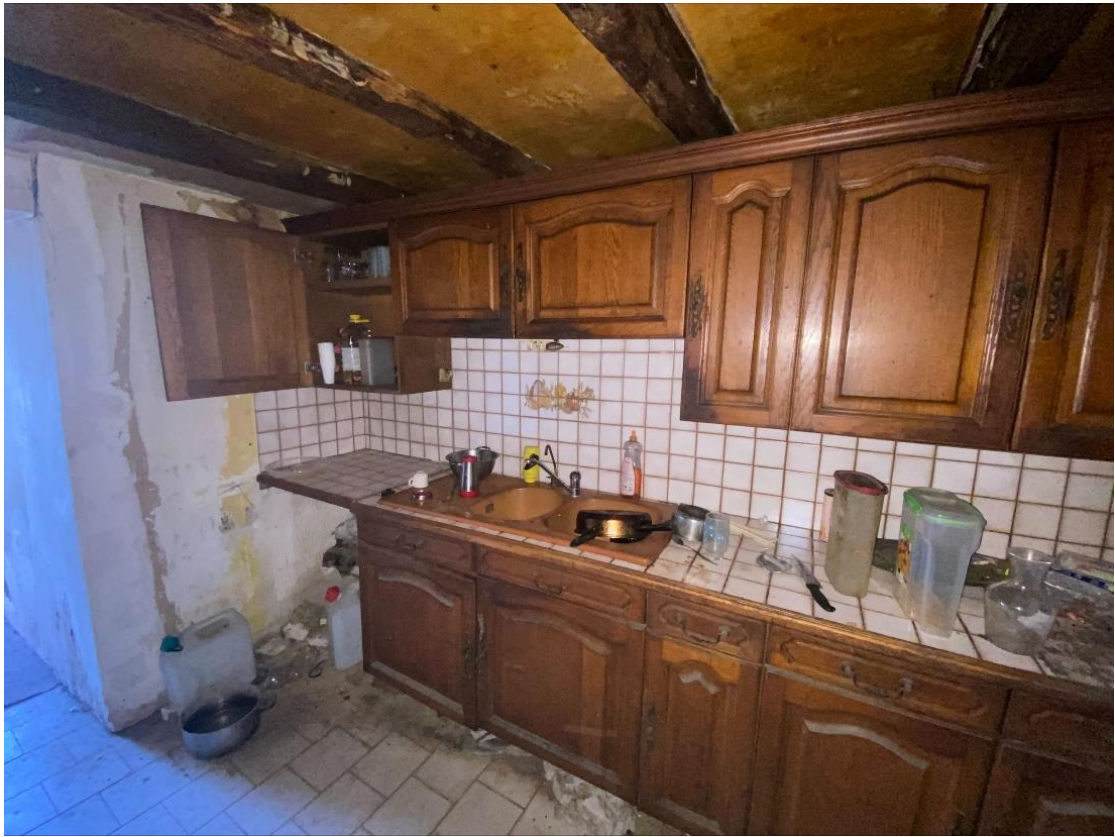
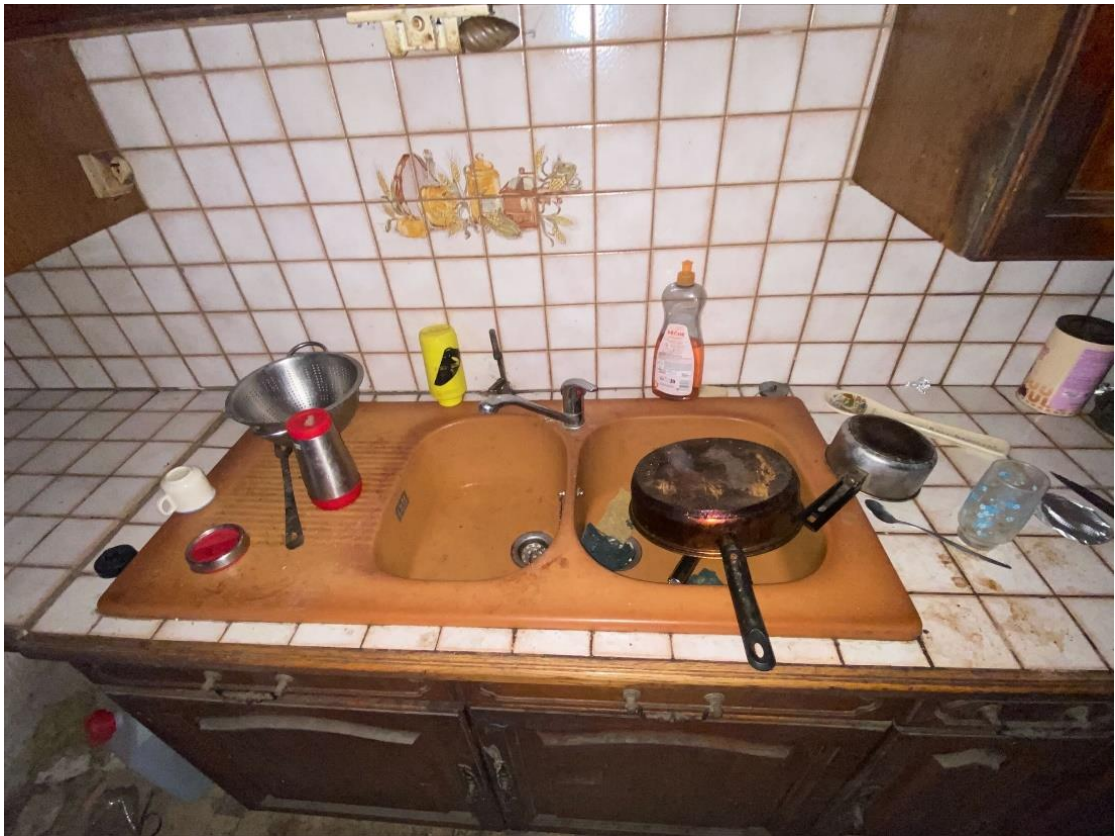
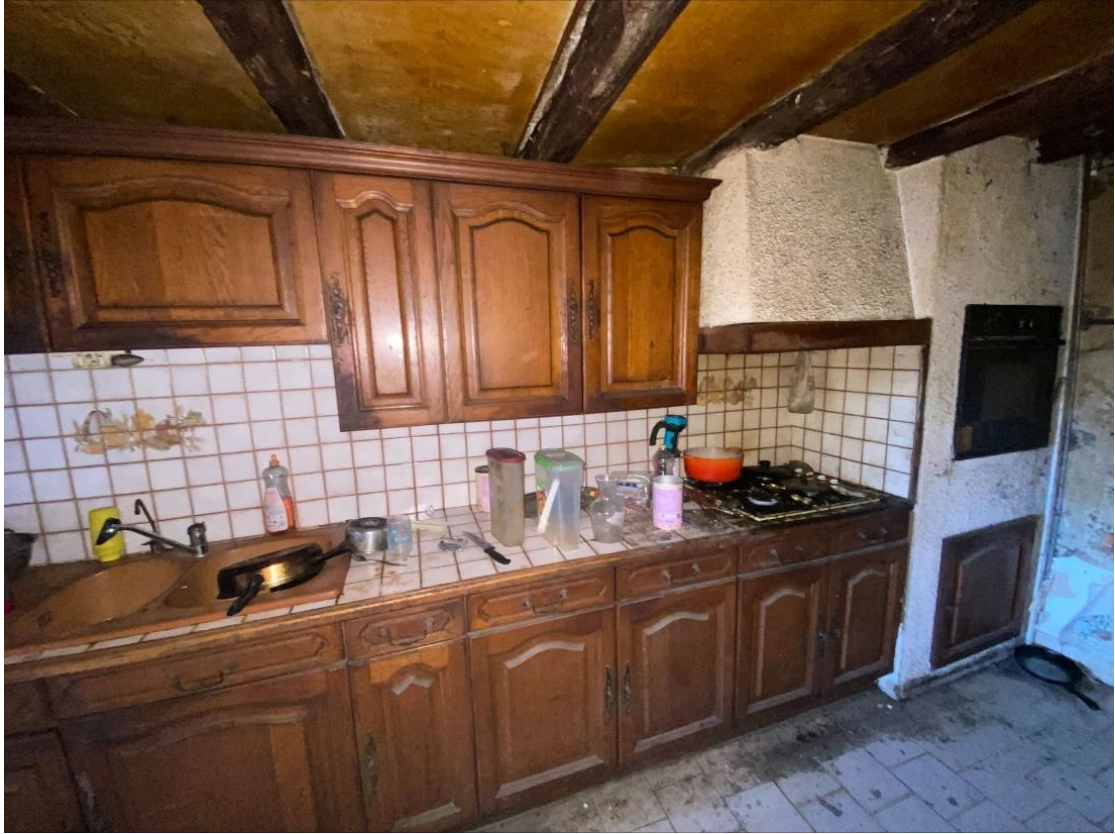
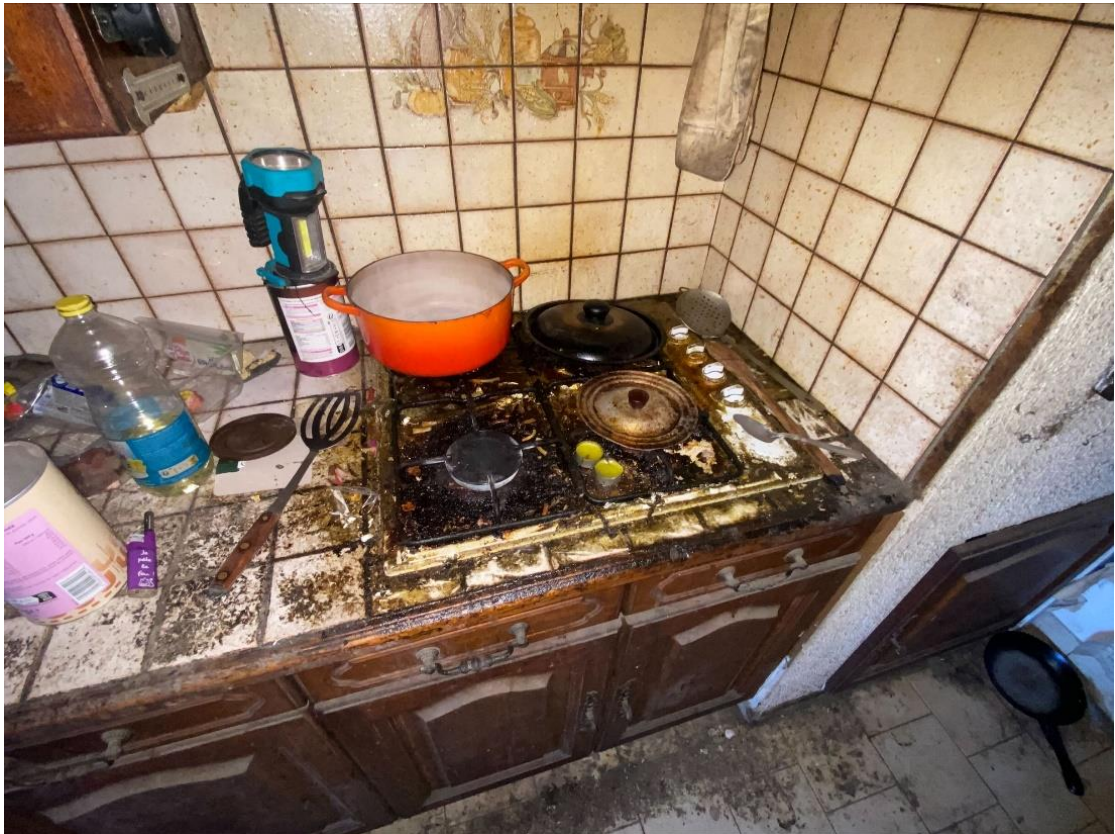
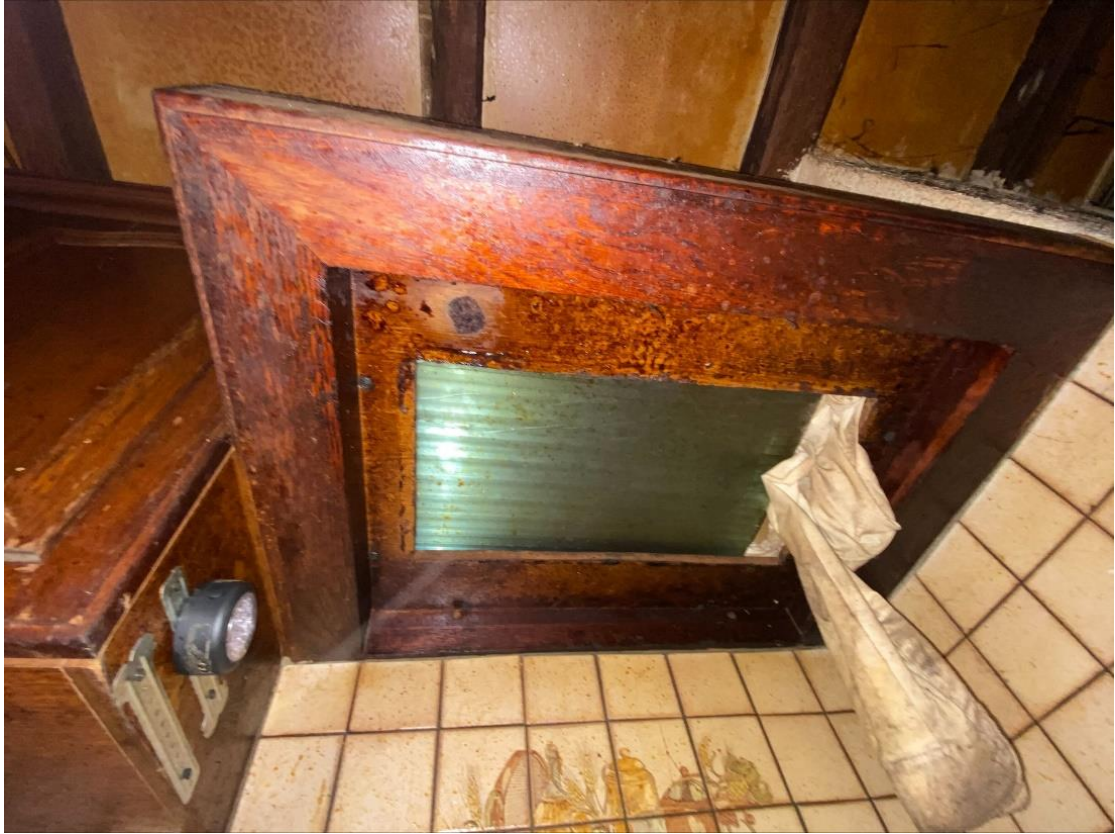
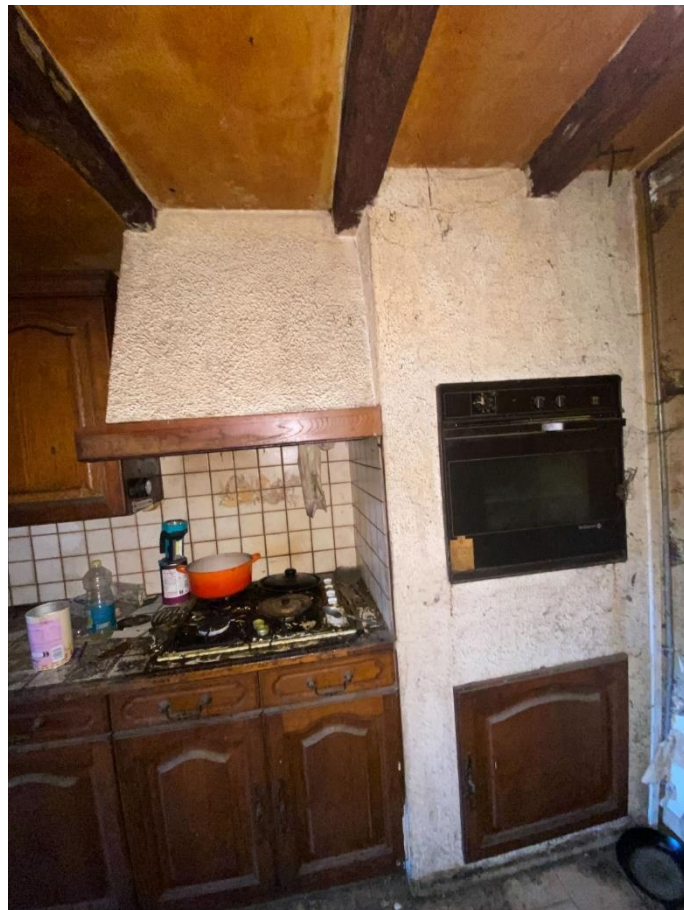
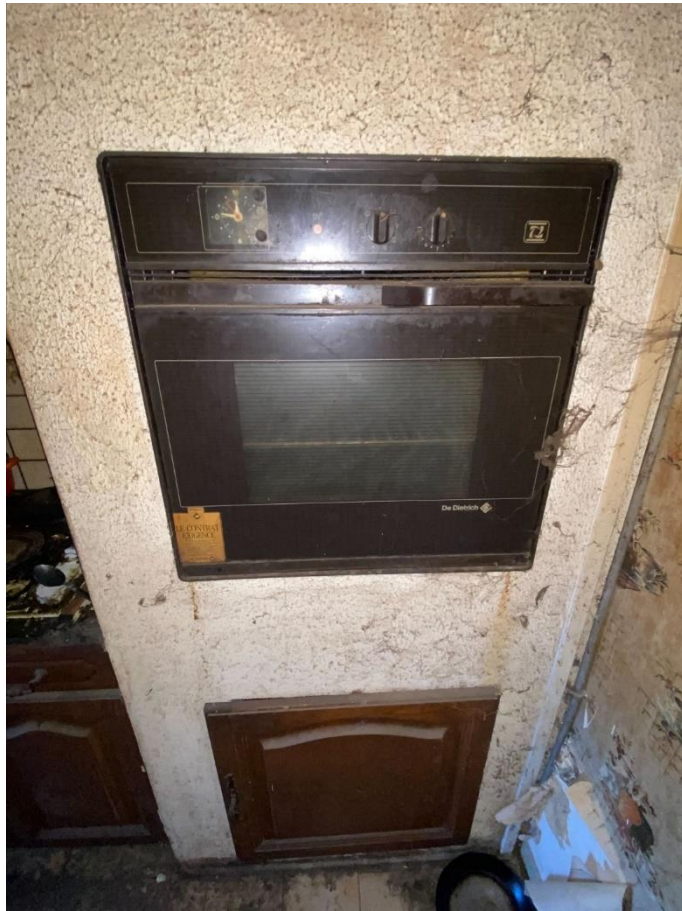
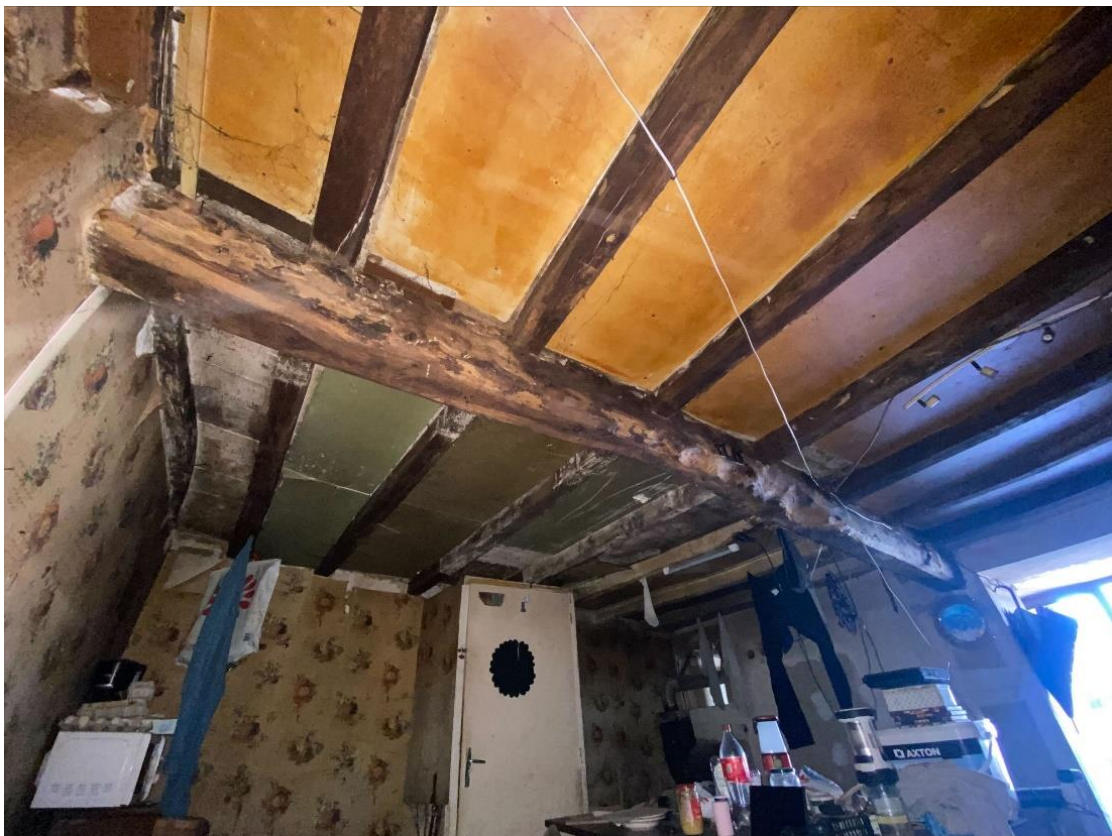
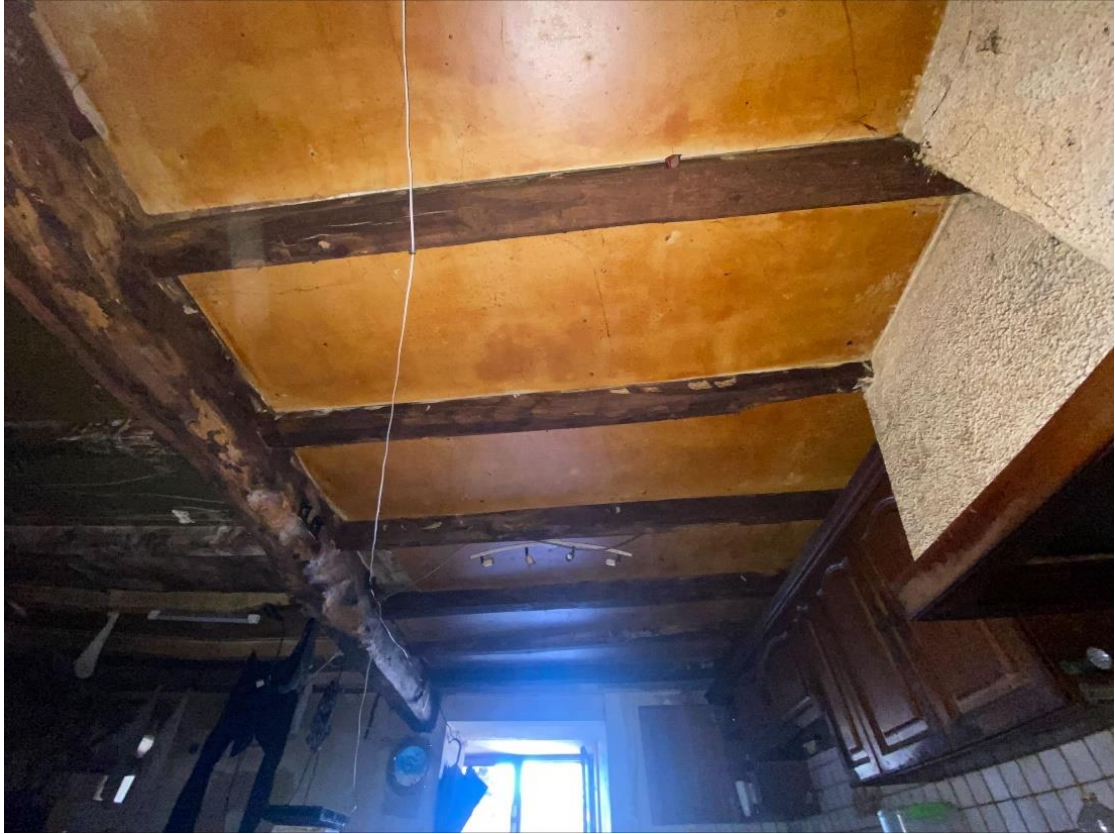
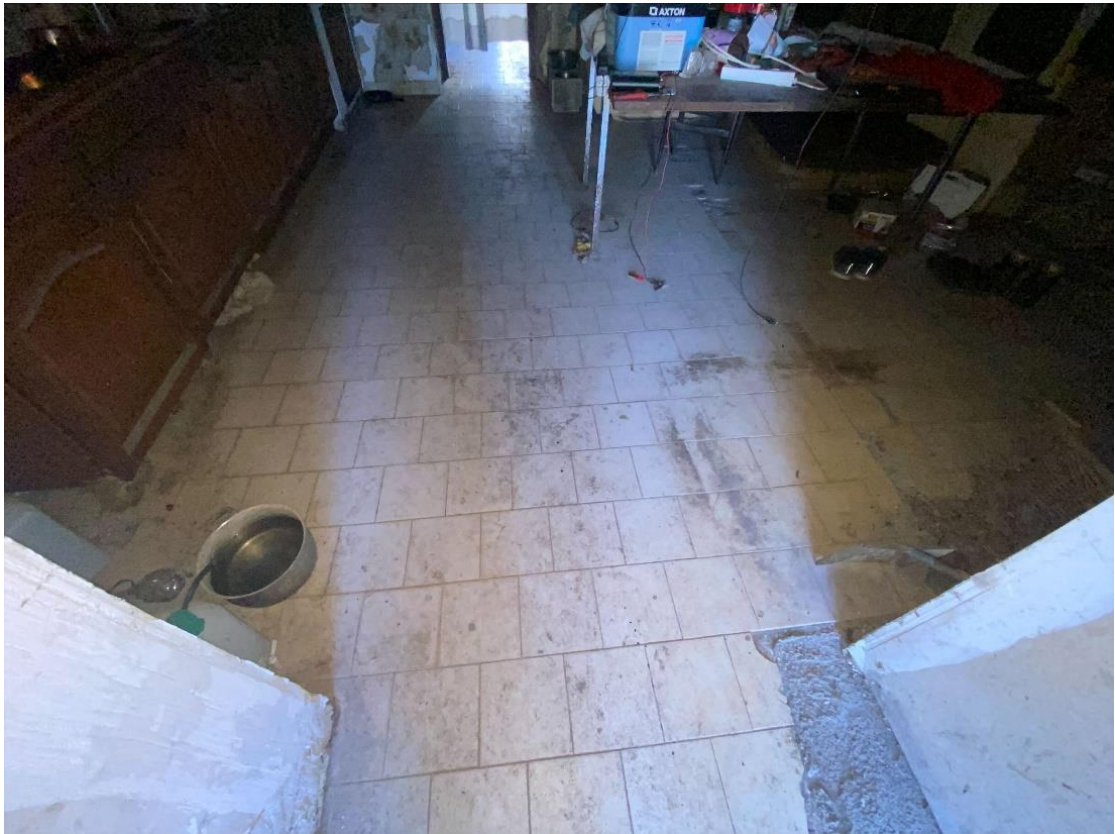
Cuisine

Plafond : pas de doublage. Le plancher en bois de l'étage est apparent. L'ensemble est vétuste et sale.

Murs : la tapisserie est hors d'usage. Il y a une crédence carrelée côté cuisine équipée, vétuste et sale.

Sol : carrelé, vétuste et sale

Equipements : cuisine équipée (meubles de rangement, plan de travail carrelé, évier double bac, plaque de cuisson gaz, hotte aspirante, four électrique encastré) très sale. Une applique d'éclairage avec 4 spots et une réglette type Sylvania avec tube néon.

Présence d'un cumulus dans un placard, côté mur Ouest, inaccessible.

Un poêle à bois vétuste.

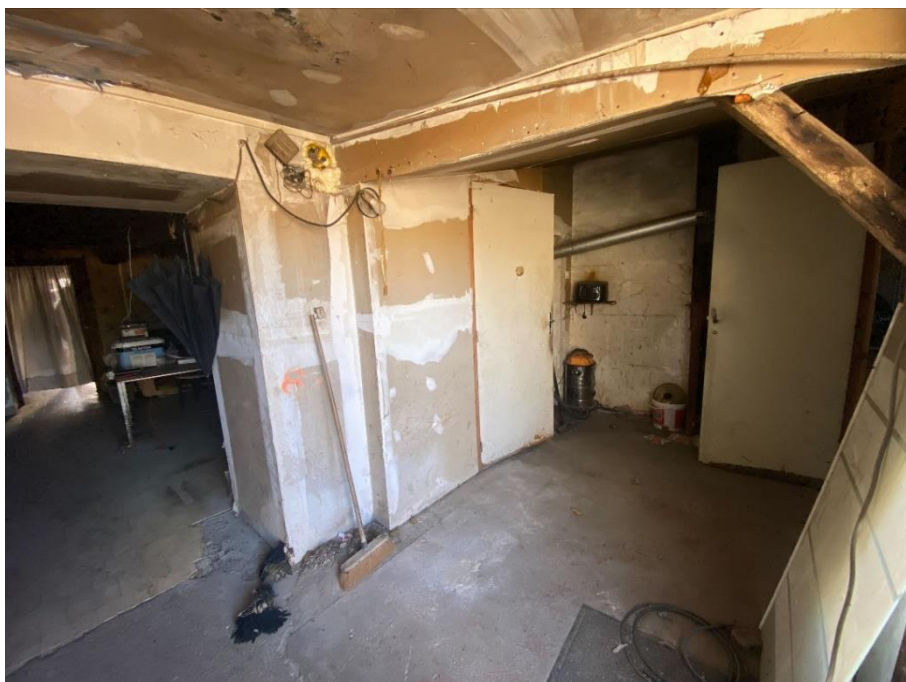
Véranda

Plafond : doublage BA13 vétuste et sale, avec traces d'infiltrations.

Murs : cloisons côté salle d'eau et WC, doublage en BA 13, sale et non peint. Les bandes sont faites. Côté Ouest, mur en carreaux de plâtre, type Promonta, ni enduit, ni peint.

Sol : béton brut

Equipement : un point lumineux avec douille et ampoule. Une baie avec châssis en bois et double-porte vitrée, en état d'usage. Volet roulant électrique.

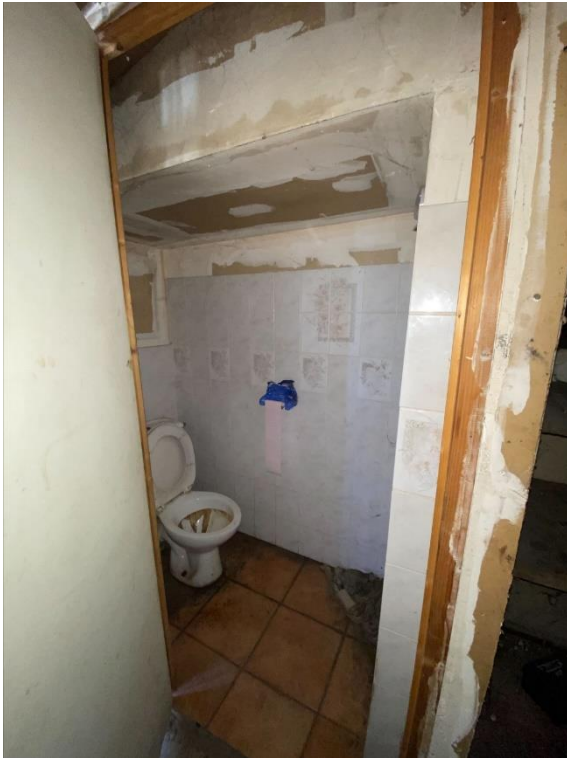
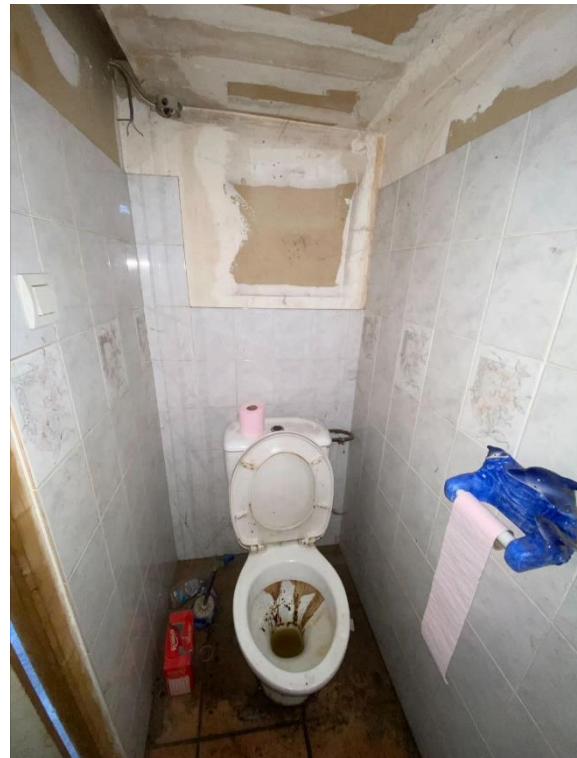
WC

Porte isoplane vétuste et sale.

Plafond : doublage BA 13, non peint, vétuste et sale.

Murs : cloisons doublées BA 13, non peintes, en partie carrelées.

Sol : carrelé, vétuste et sale.

Equipement : cuvette avec réservoir, très sale. Une bouche d'extraction VMC. Un éclairage led.

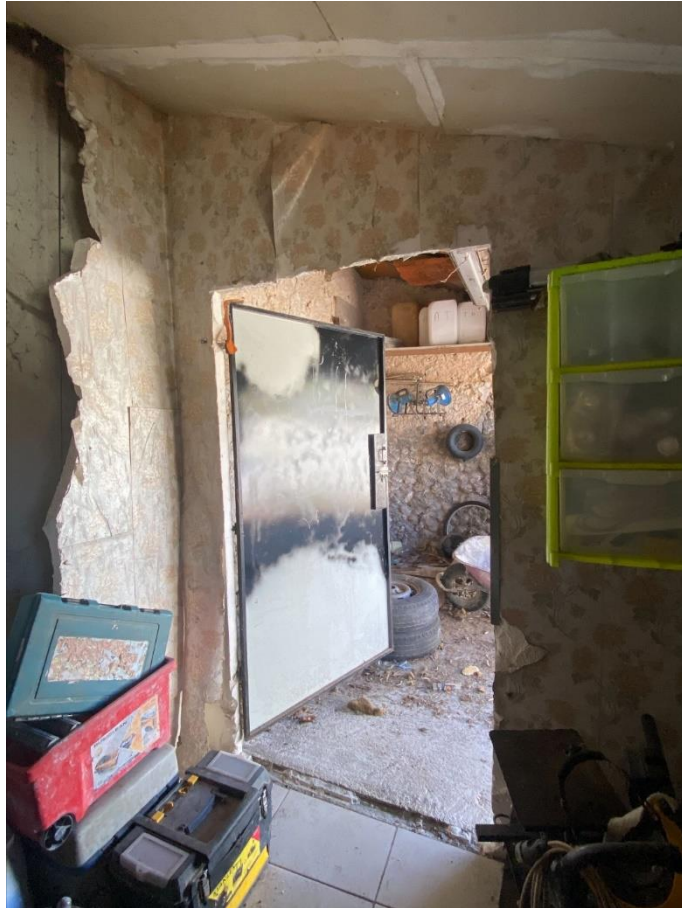
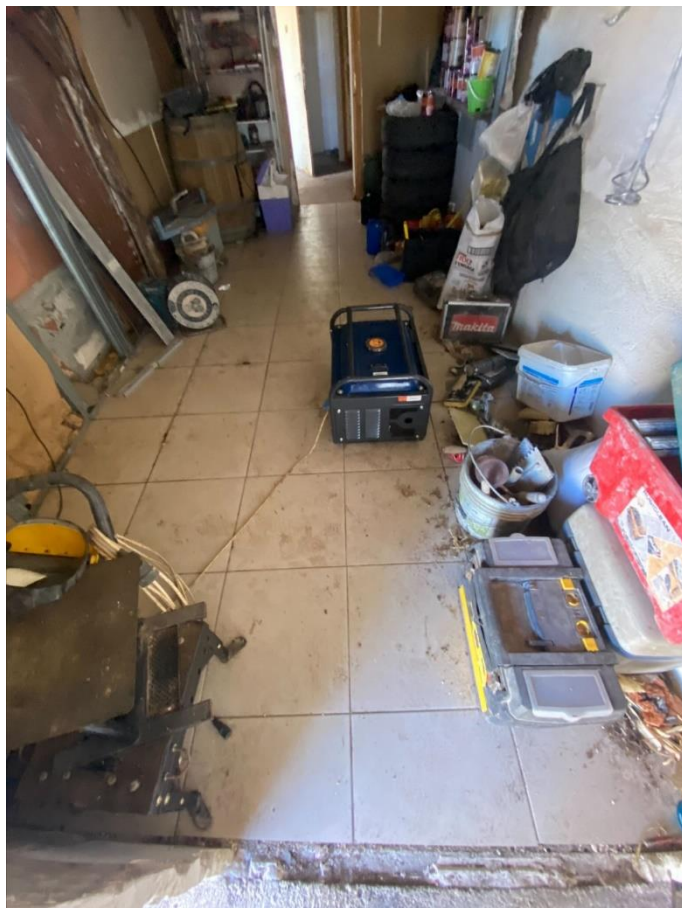
Atelier

Plafond : doublage BA 13, non peint.

Murs : côté Sud, doublage BA 13 non peint. Côté Est, partiellement doublé en BA 13 sur la partie Sud, structure en briques thermiques visible sur la partie Nord. Rails pour le doublage posés.
Côté Ouest et Nord doublage en carreaux de plâtre et tapisserie hors d'usage. Doublage partiellement démolit côté Ouest.

Sol : carrelé

Equipements : une double fenêtre PVC, côté Est, en état d'usage. Une porte isoplane vétuste côté Sud.
Une porte métallique côté Nord. Une réglette d'éclairage type Sylvania, avec tube néon.

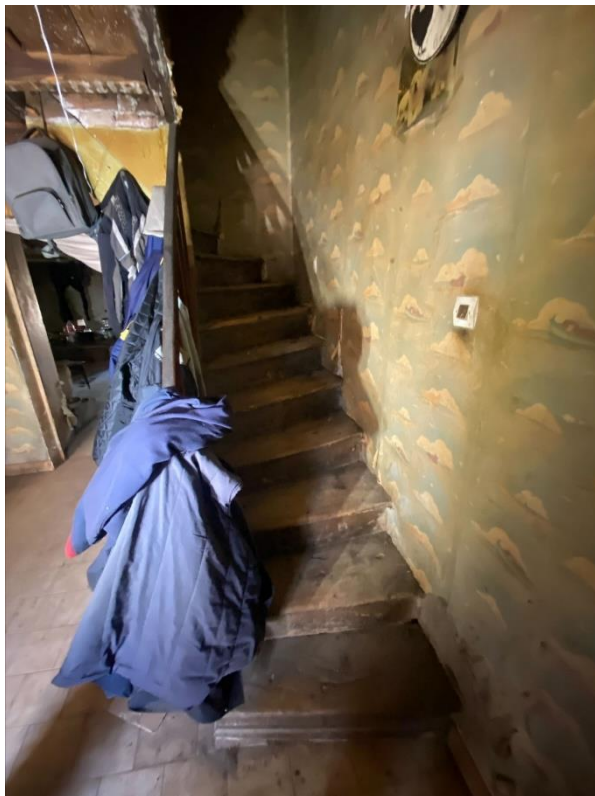
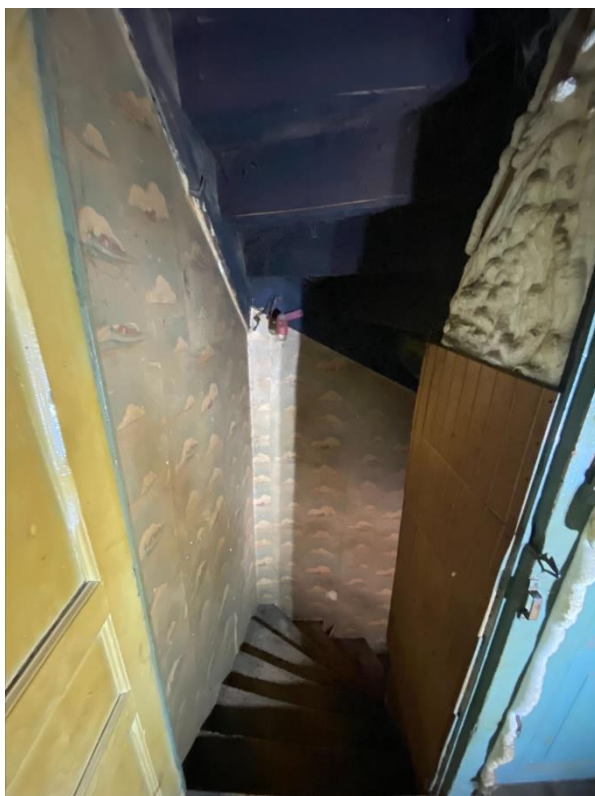
Cage d'escalier

Escalier en bois avec garde-corps, vétuste et sale. Tapisserie hors d'usage.

Equipement : un point lumineux au niveau du quart tournant.

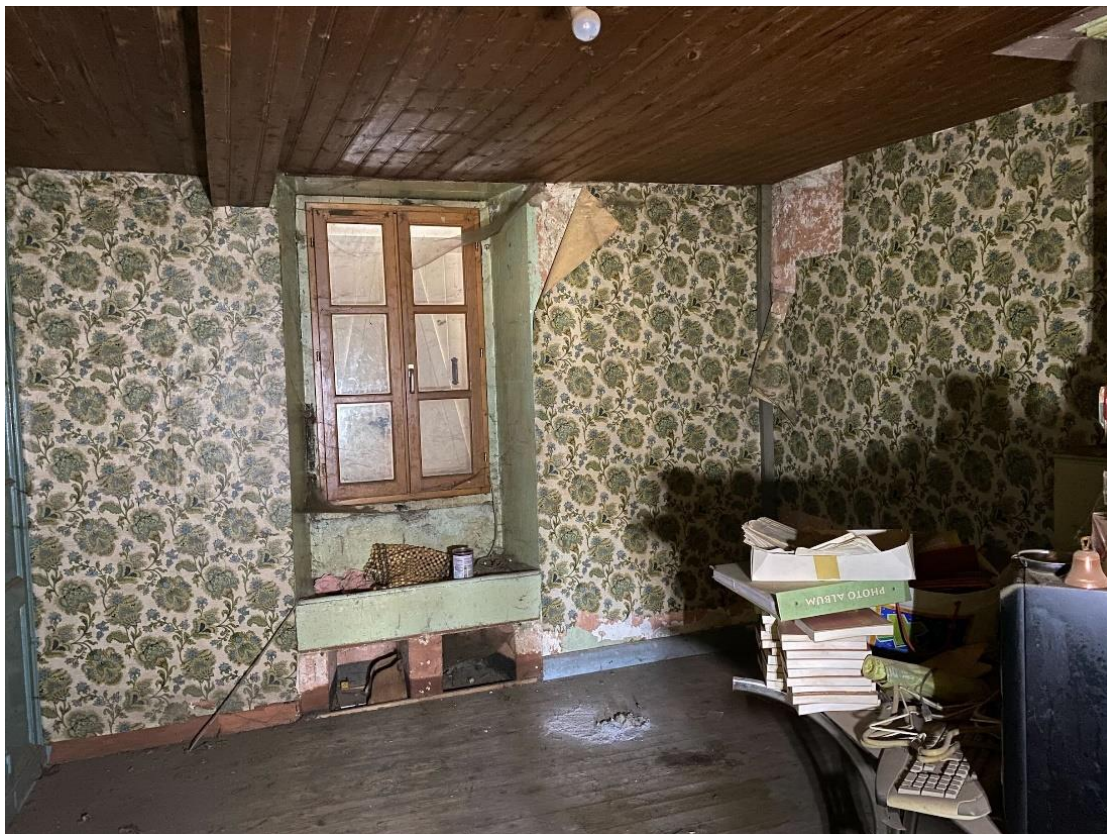
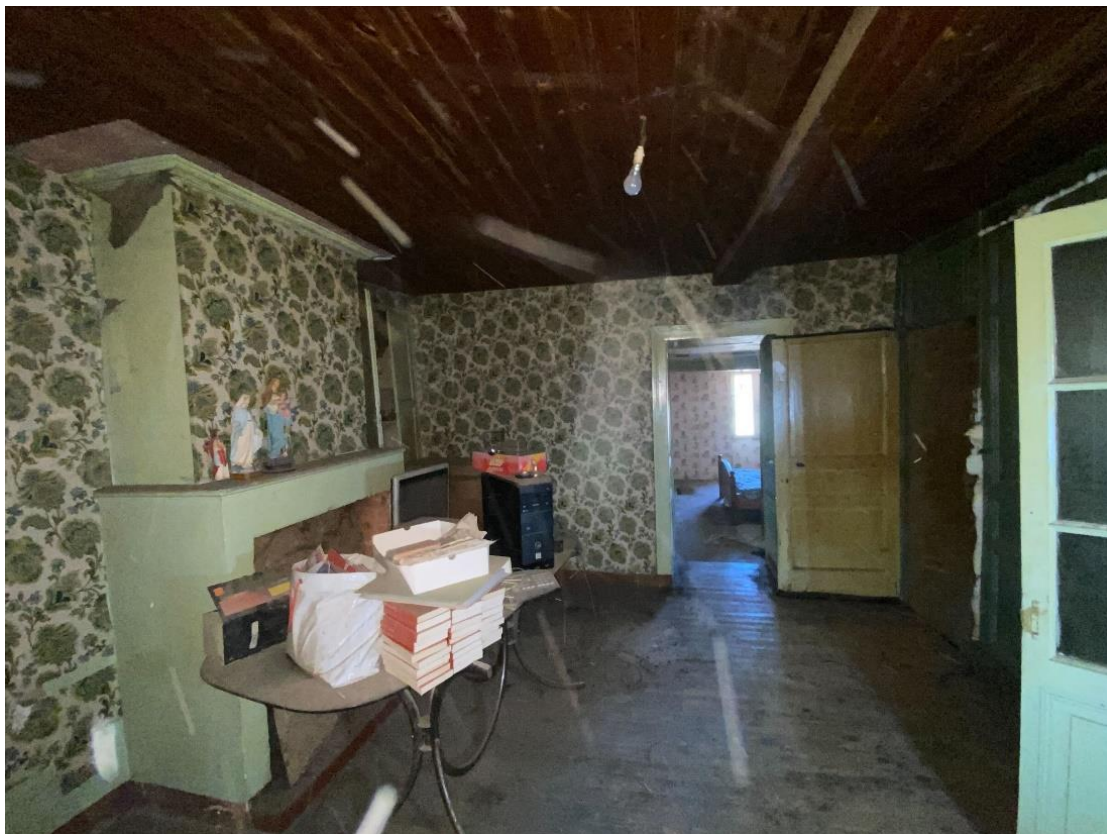
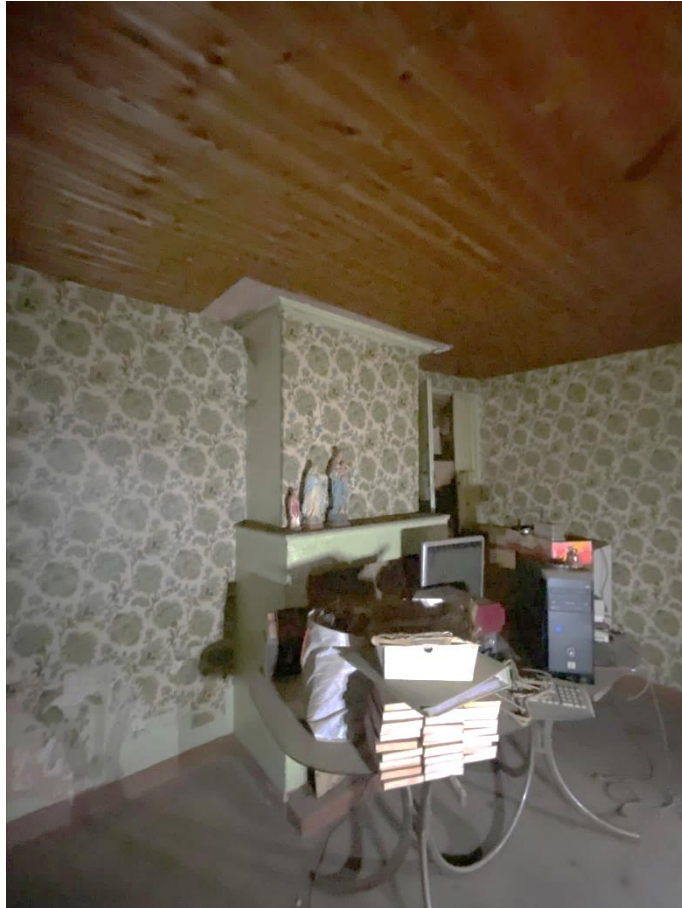
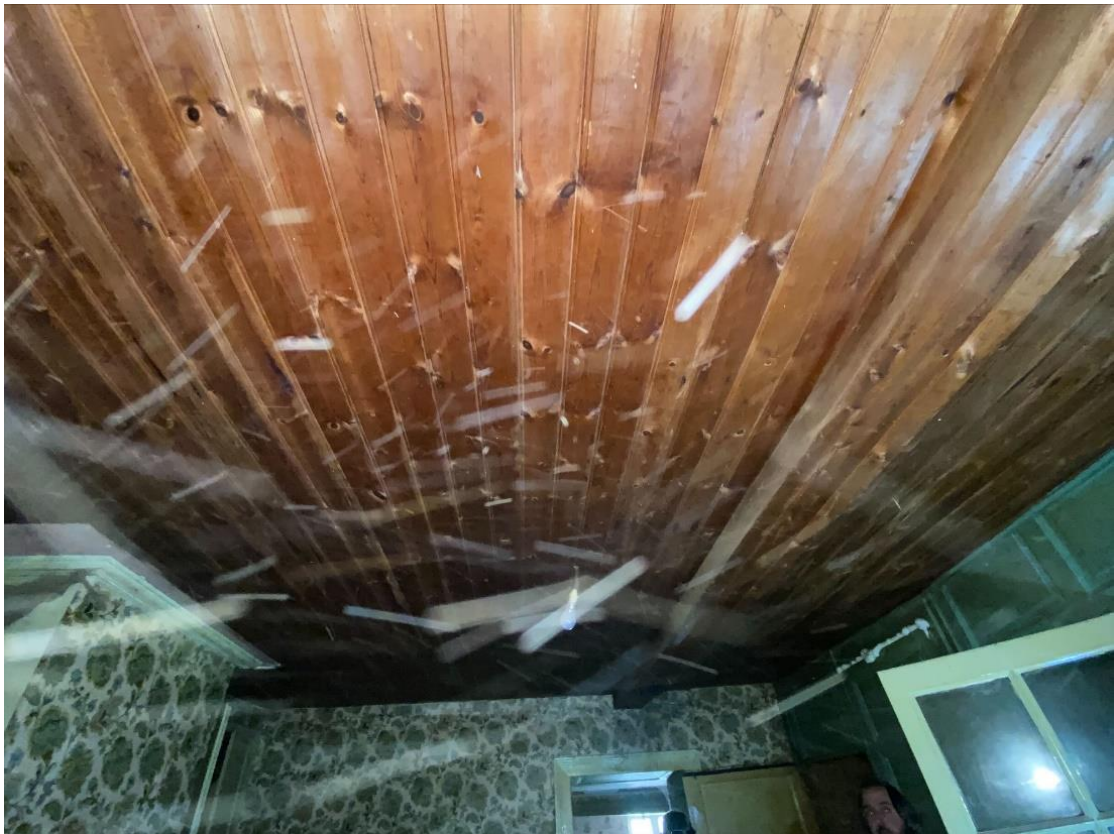
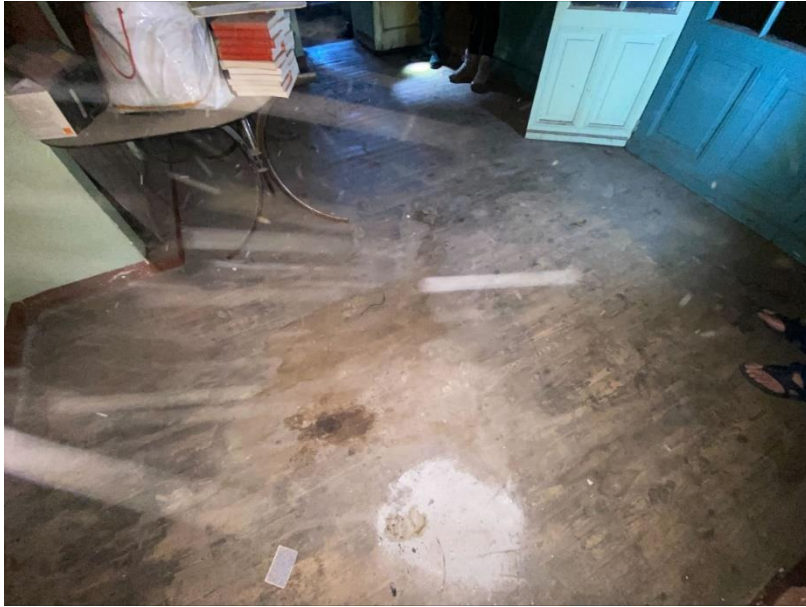
Pièce Sud

L'accès au grenier est condamné selon [REDACTED] La porte est complètement scellée avec de la mousse expansée.

Plafond : lambris en bois

Murs : tapisserie hors d'usage.

Sol : parquet, vétuste, non vitrifié.

Equipements : une cheminée côté Ouest ; une fenêtre bois avec volets, côté Sud ; une porte bois côté Nord, vétuste

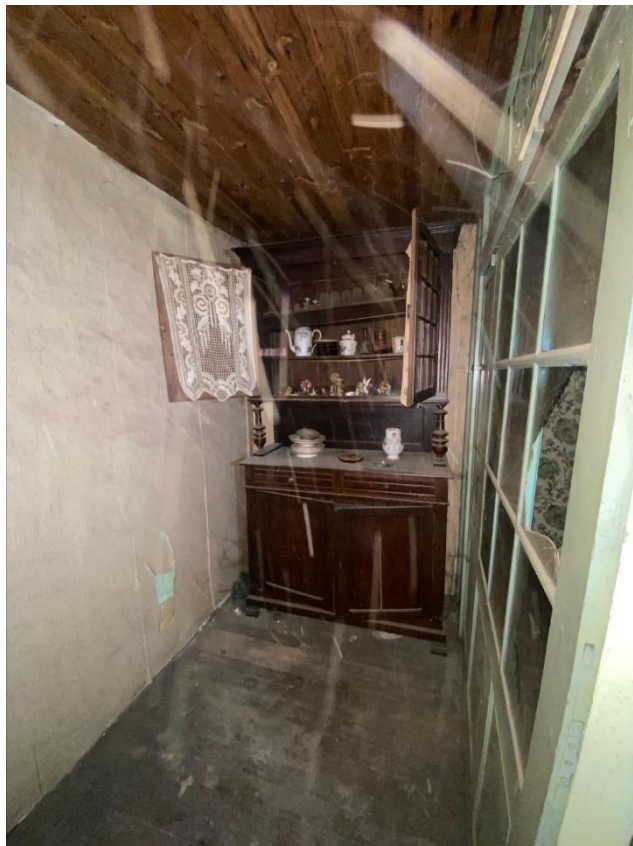
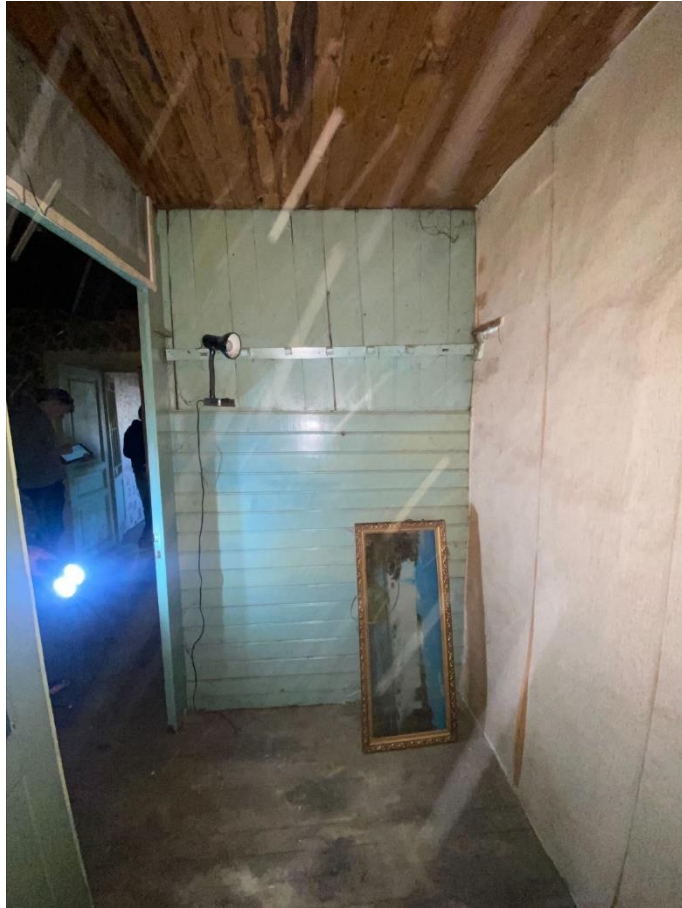
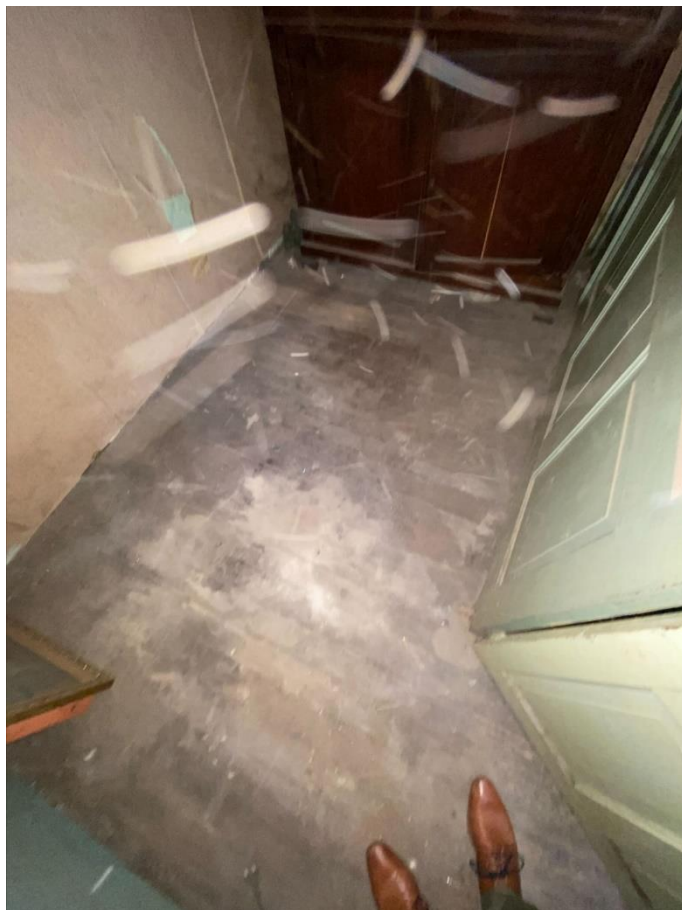
Dressing

Plafond : lambris en bois

Murs : Côté Ouest, une cloison en bois avec vitrage, vétuste ; côté Est, tapisserie hors d'usage ; côté Nord, cloison avec lambris en bois, vétuste.

Sol : parquet bois, vétuste et non vitrifié

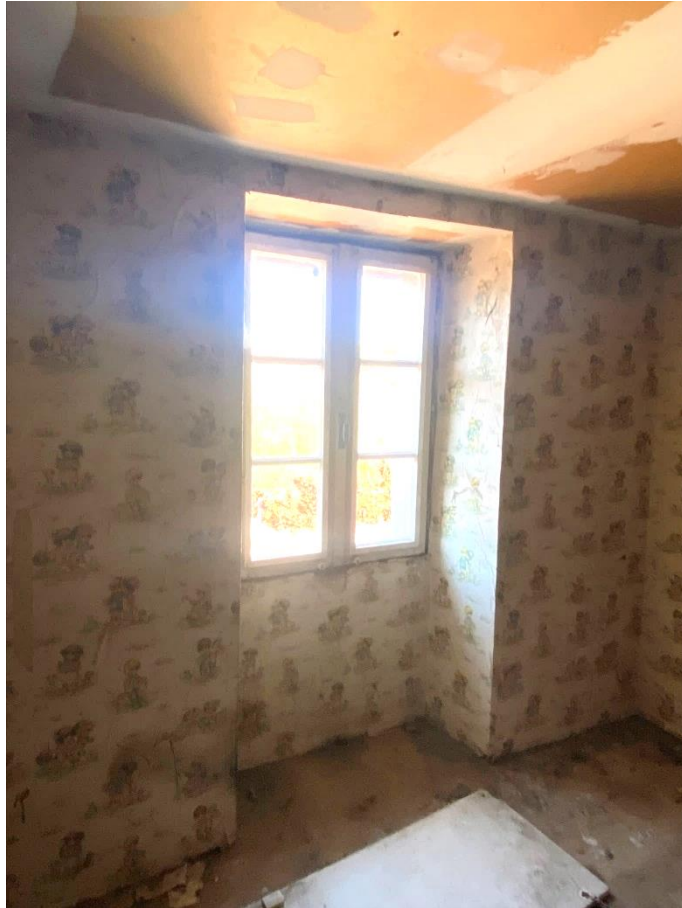
Chambre Nord-Est

Plafond : Doublage BA 13, non peint, vétuste et sale.

Murs : tapisserie hors d'usage.

Sol : Panneaux de bois vétustes, avec une importante trace d'infiltration au pied de la fenêtre.

Equipements : un point lumineux constitué d'une douille avec ampoule ; côté Nord, une fenêtre bois à double vantaux.

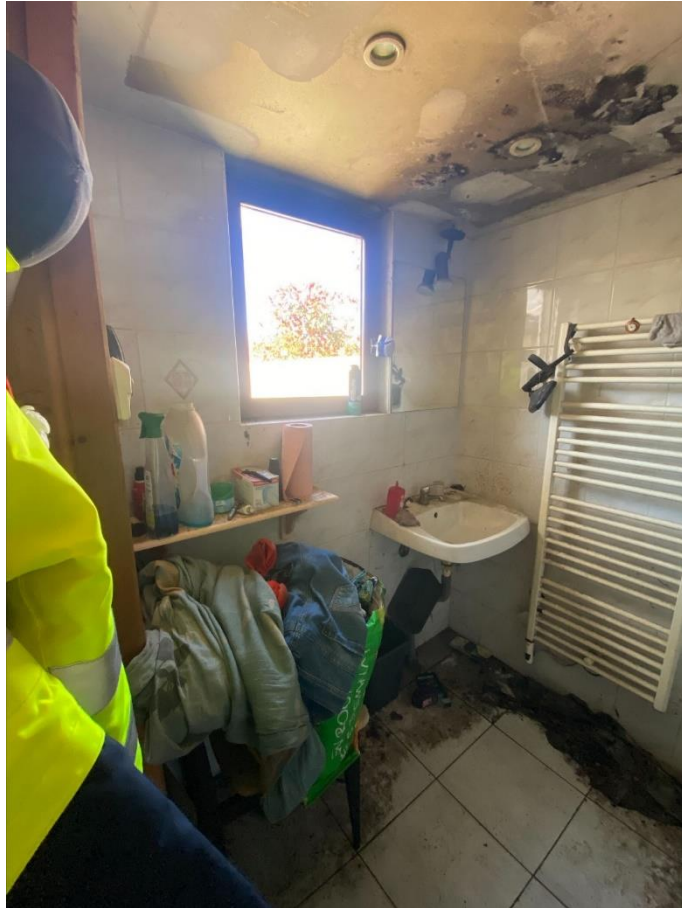
Salle d'eau

Plafond : doublage hors d'usage, recouvert de traces d'infiltration et de moisissures

Murs : carrelés, sales

Sol : carrelé, très sale

Equipements : trois spots encastrés, une bouche d'extraction de VMC, une fenêtre châssis bois à simple vantail avec volet roulant électrique, une cabine de douche (receveur, panneau vitrés, mitigeur thermostatique, barre de douche avec curseur et porte-savon), un lavabo avec mitigeur thermostatique

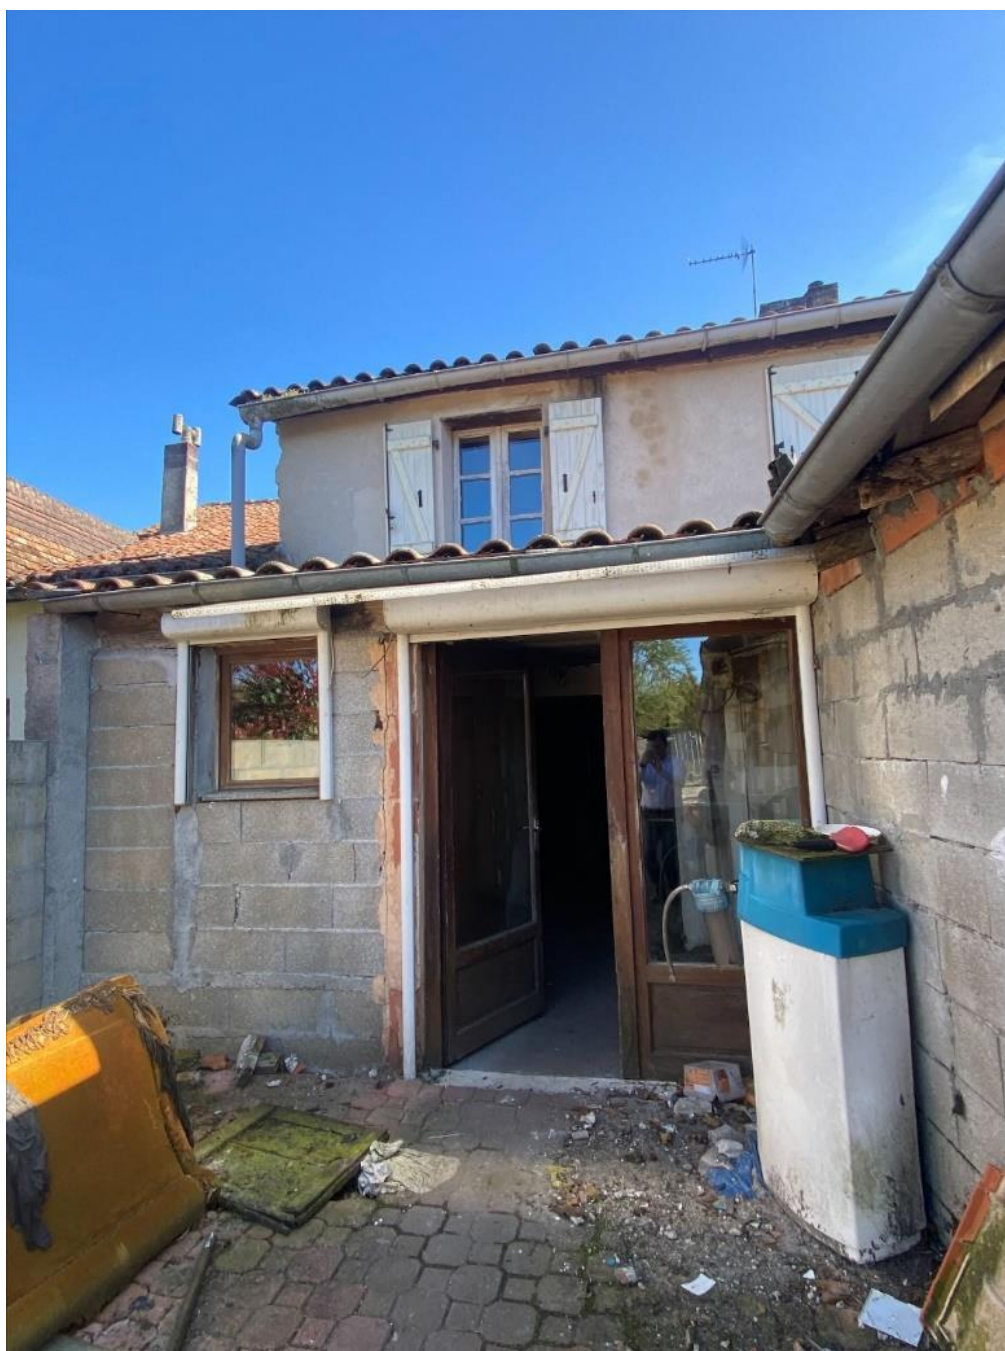
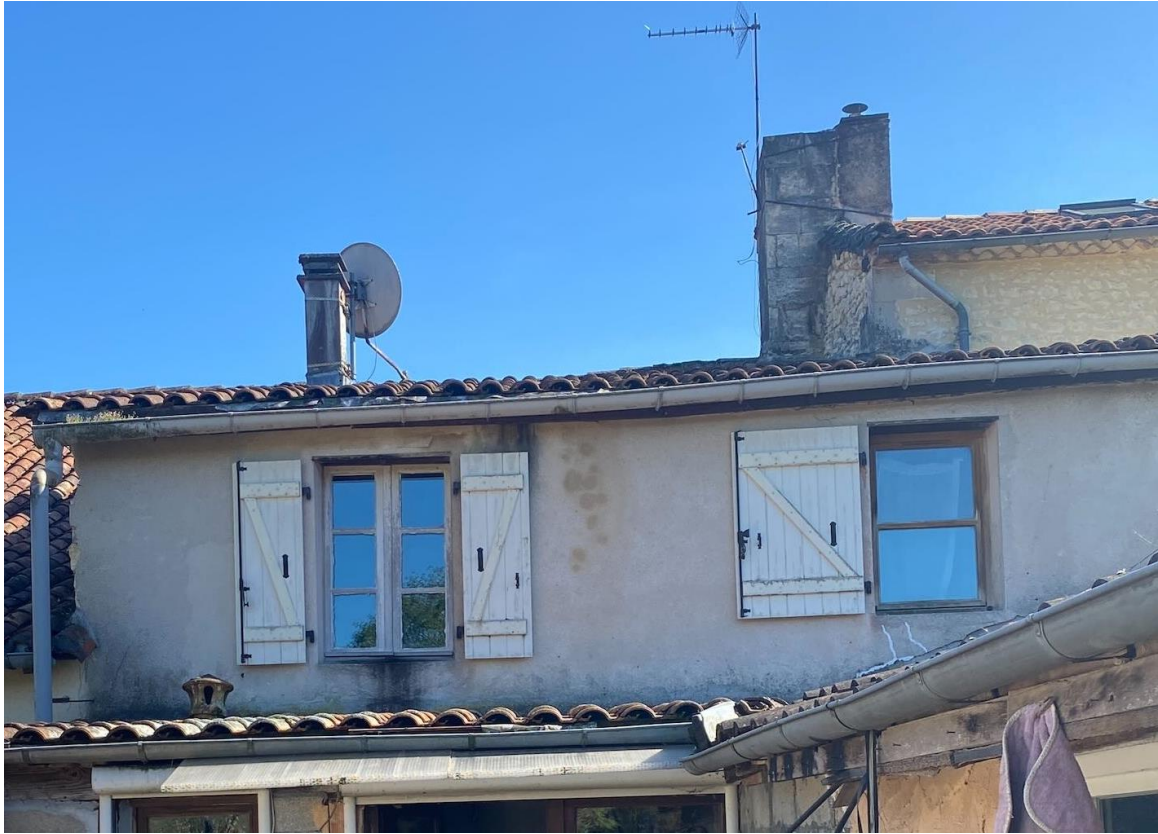
Façade Nord

Le mur de la salle d'eau est en parpaings brut, non enduit. La couverture de la véranda est en tuiles canal. Il y a une gouttière.

À l'étage, la façade est enduite. La couverture est également en tuiles canal. La gouttière se déverse dans une descente d'eaux pluviales qui s'écoule chez le voisin. Il y a une antenne râteau et une antenne parabolique.
