PROCÈS-VERBAL DE DESCRIPTIF

Certifie m'être rendu, **ce jour**, à **15 heures 30**, sur la commune de **SALLES LAVALETTE (16190)**, là-étant :

1. Description générale de l'immeuble

Il s'agit d'une maison d'habitation mitoyenne composée au rez-de-chaussée d'une entrée séjour, d'une salle à manger avec cuisine, d'une véranda, d'une salle d'eau, d'un cabinet d'aisance et d'une pièce à suage d'atelier. À l'étage, il y a un dressing et trois chambres. L'accès au grenier est condamné.

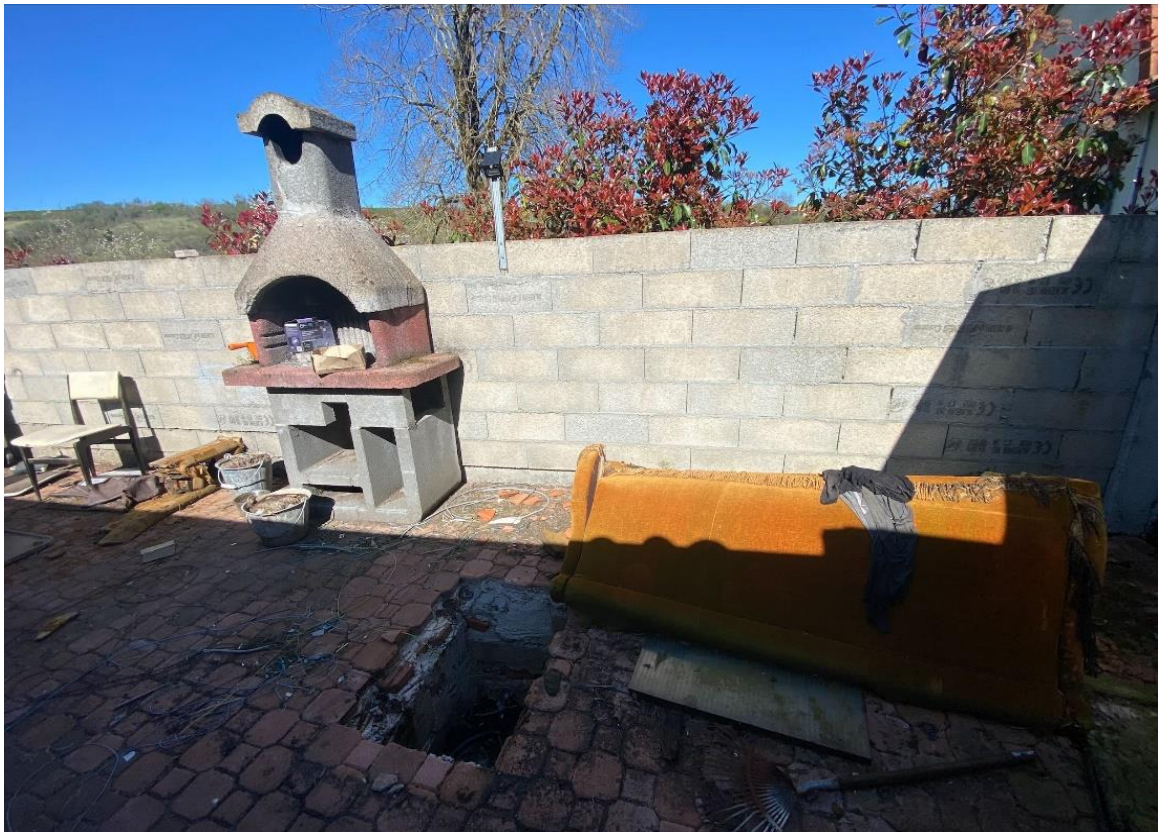
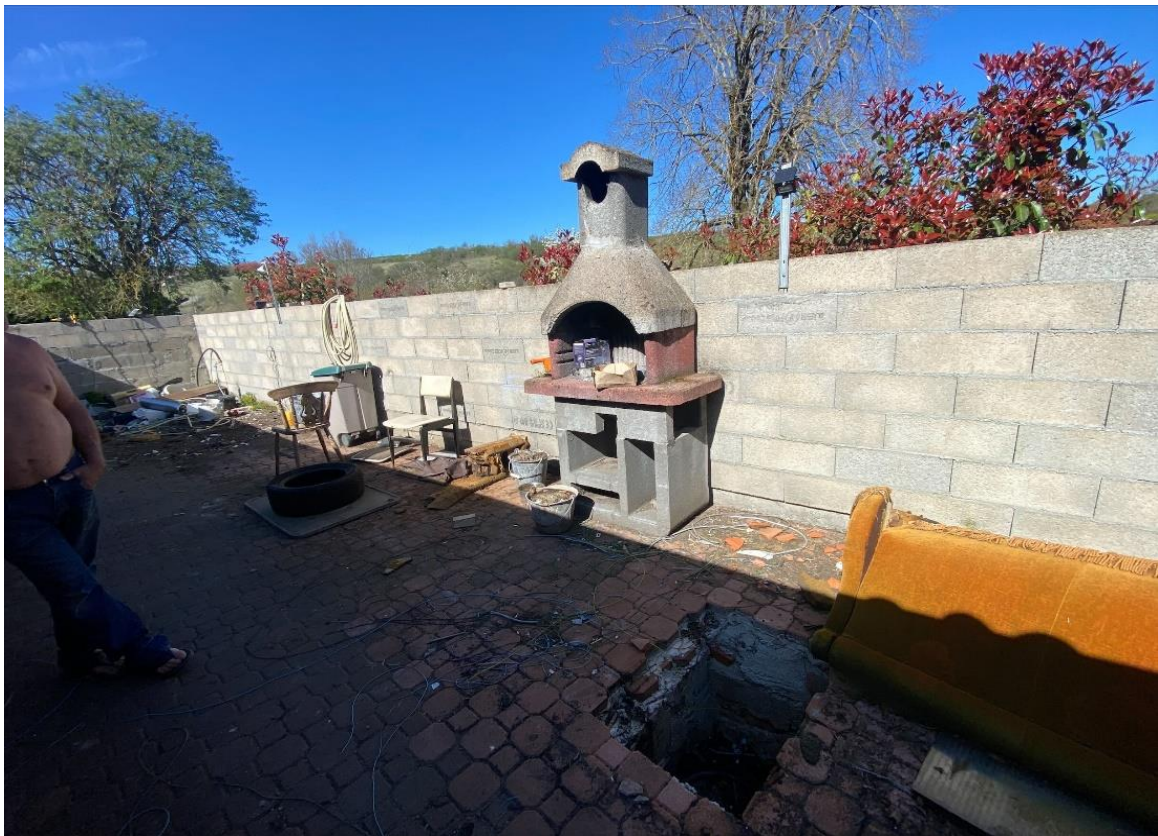
Cour

Le mur de clôture Est est en parpaings bruts, non enduit. Il y a un barbecue maçonné.

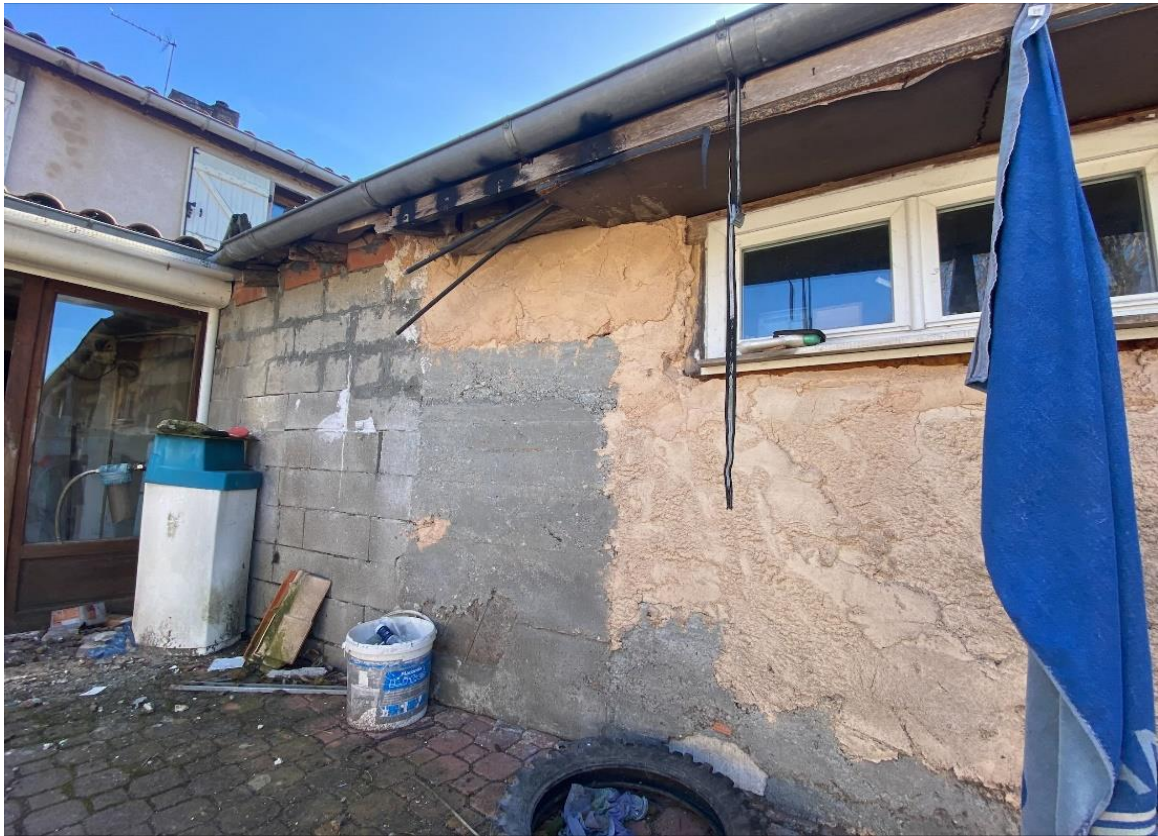
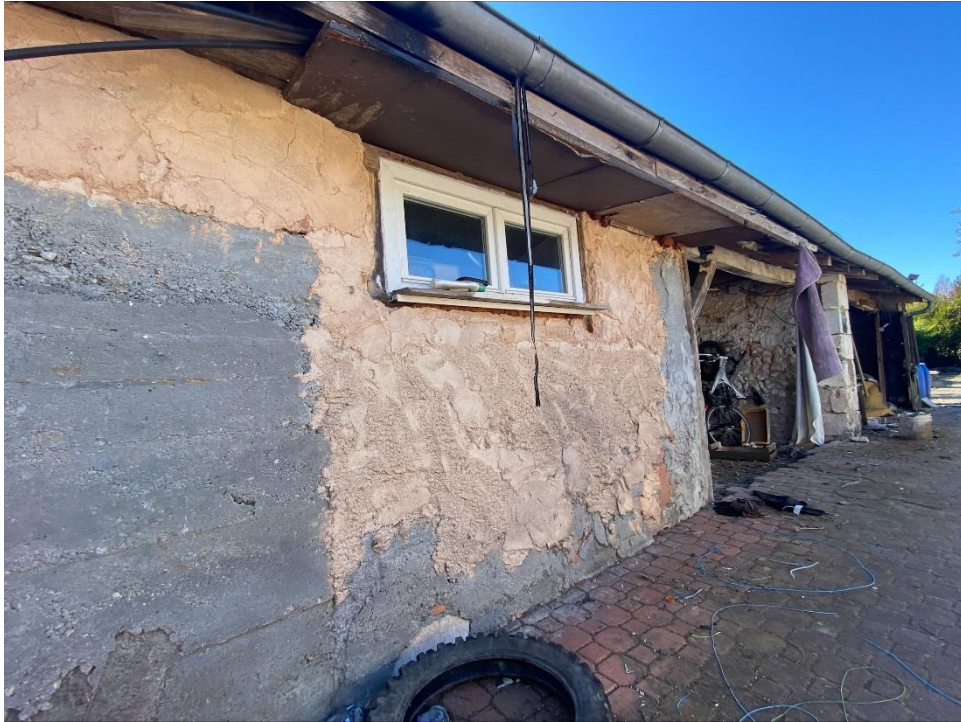
La façade de l'atelier est en parpaings, partiellement enduite de ciment et d'un enduit ton pierre.

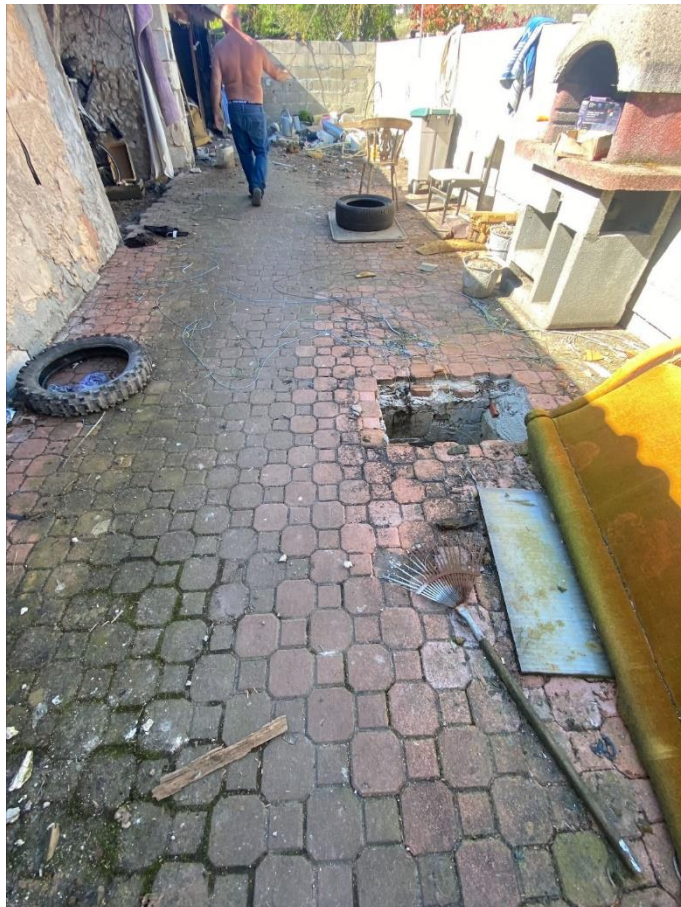
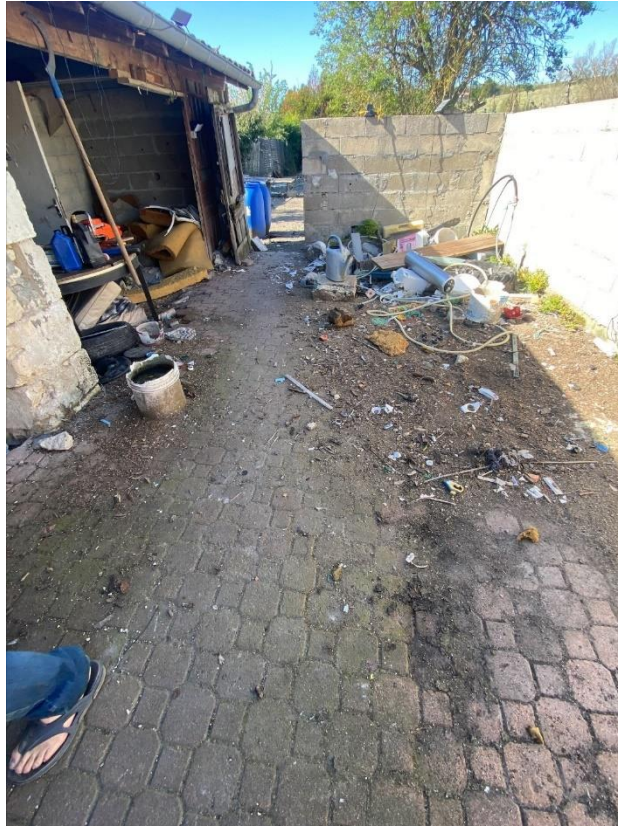
Le sol de la cour est recouvert de pavés autobloquants. Il y a une trappe de visite pour la fosse septique et une autre pour le préfiltre.

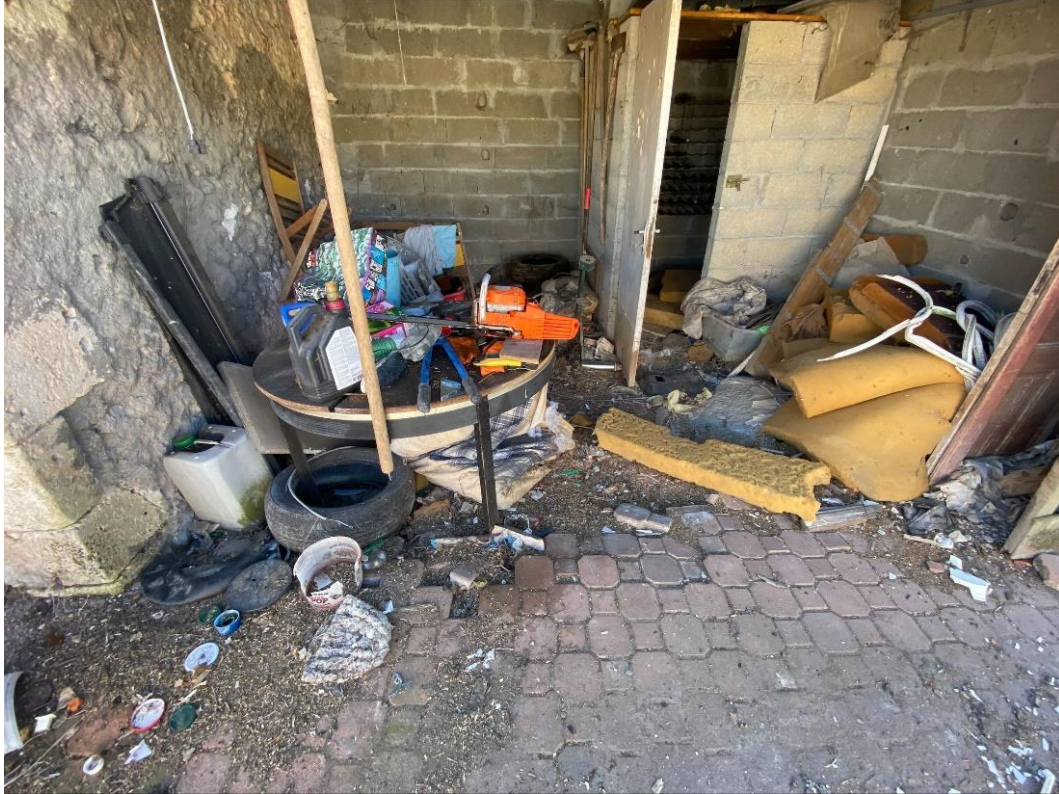
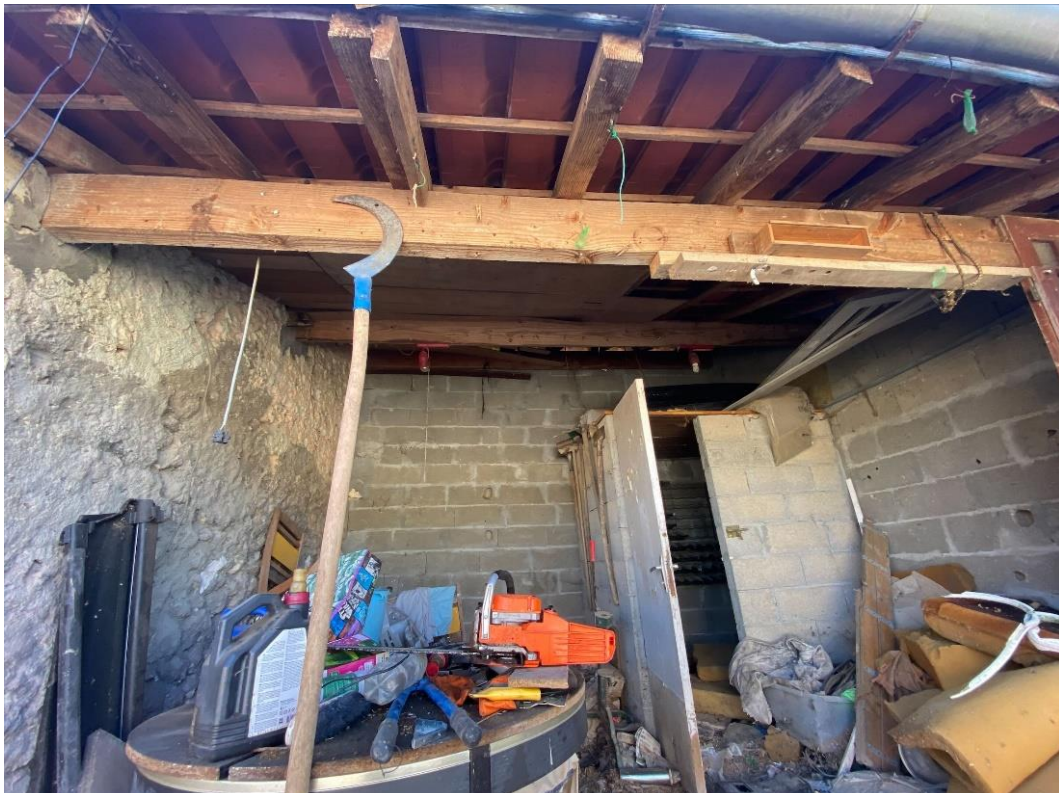
Abri 2

Présence de nombreux encombrants. Le mur séparatif avec l'abri 1 est en moellons enduits. Les autres murs sont en parpaings bruts. Le sol est en béton brut. Il y a un compartiment en parpaing avec une porte en bois, servant de cave à vins.

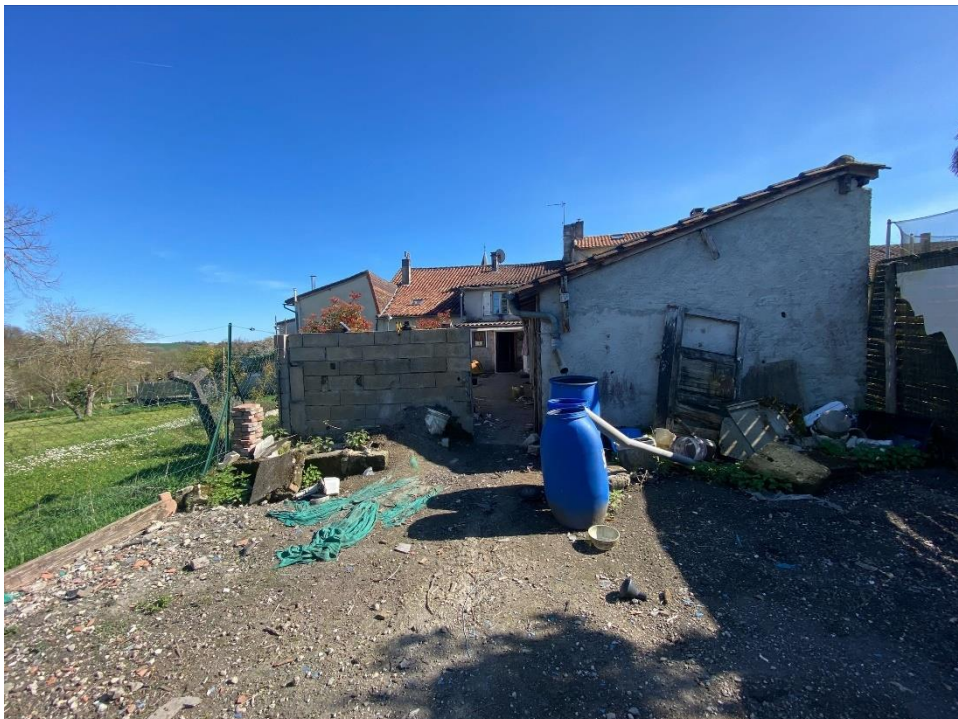
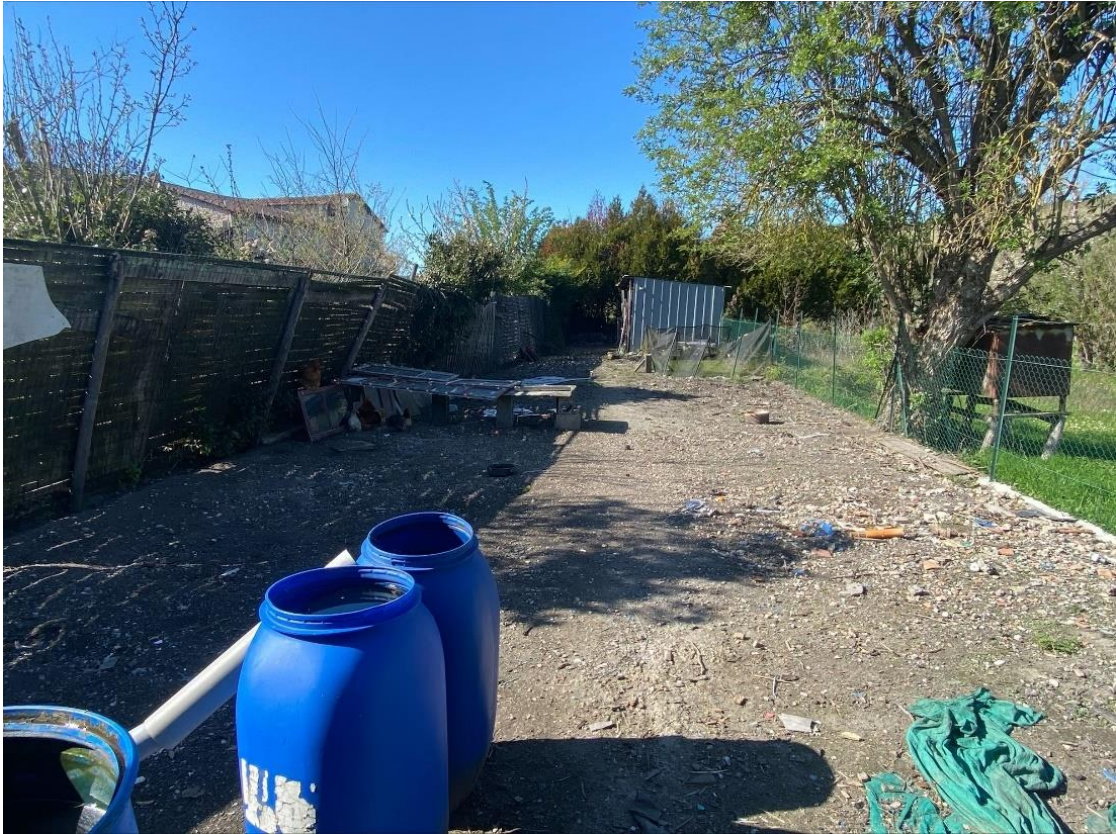
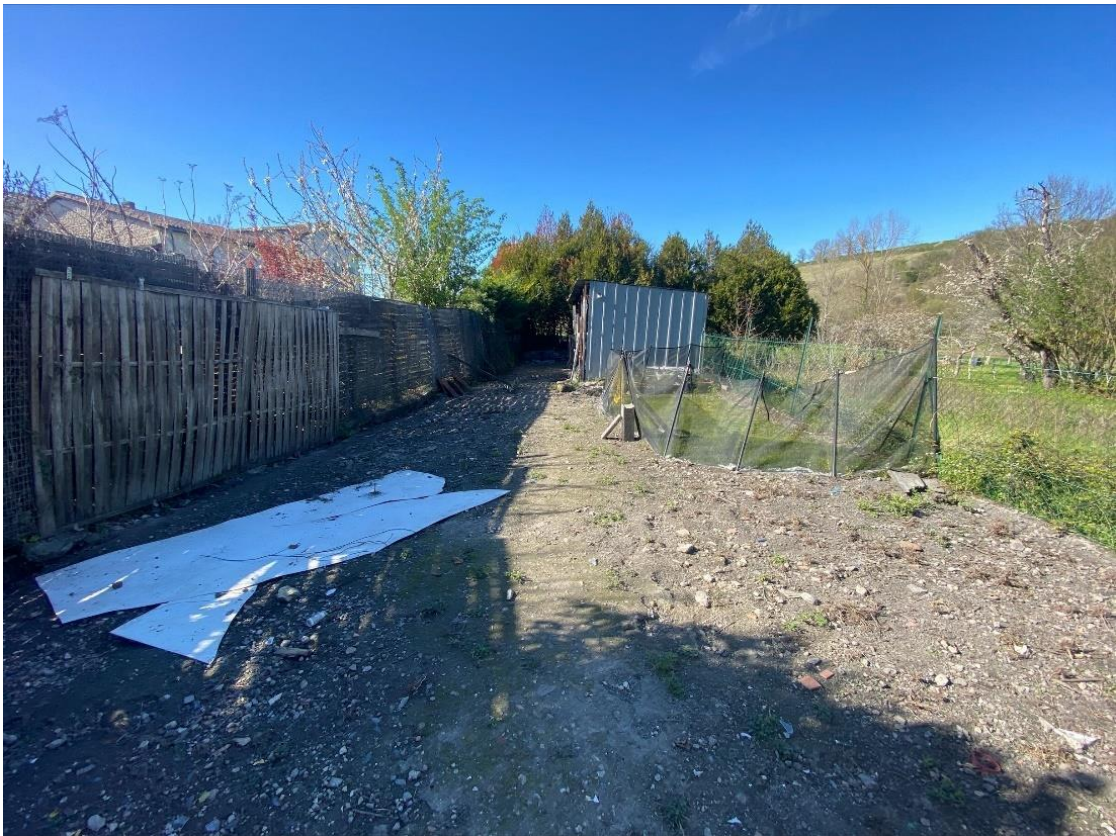
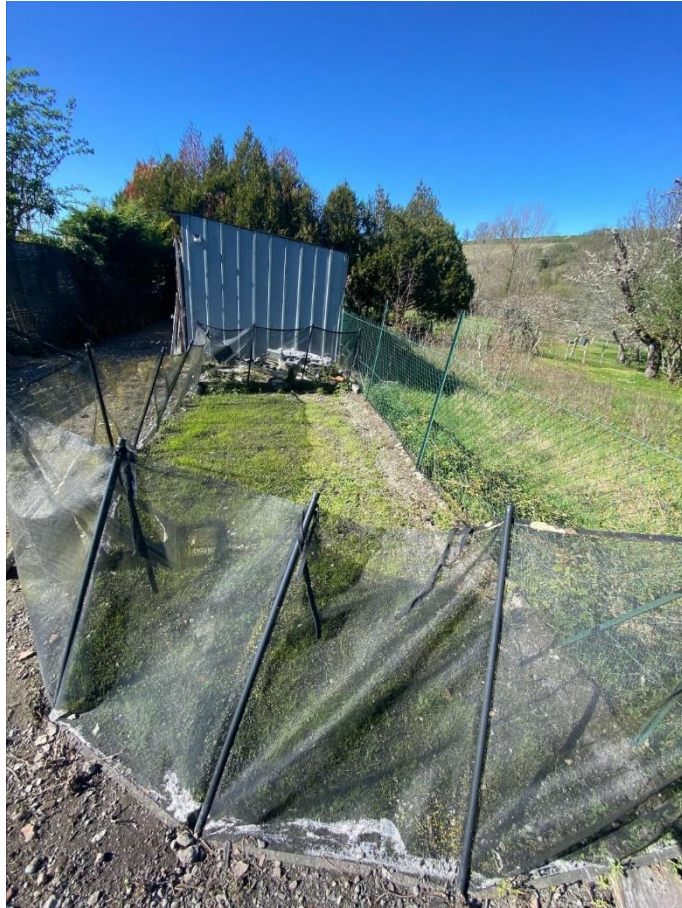
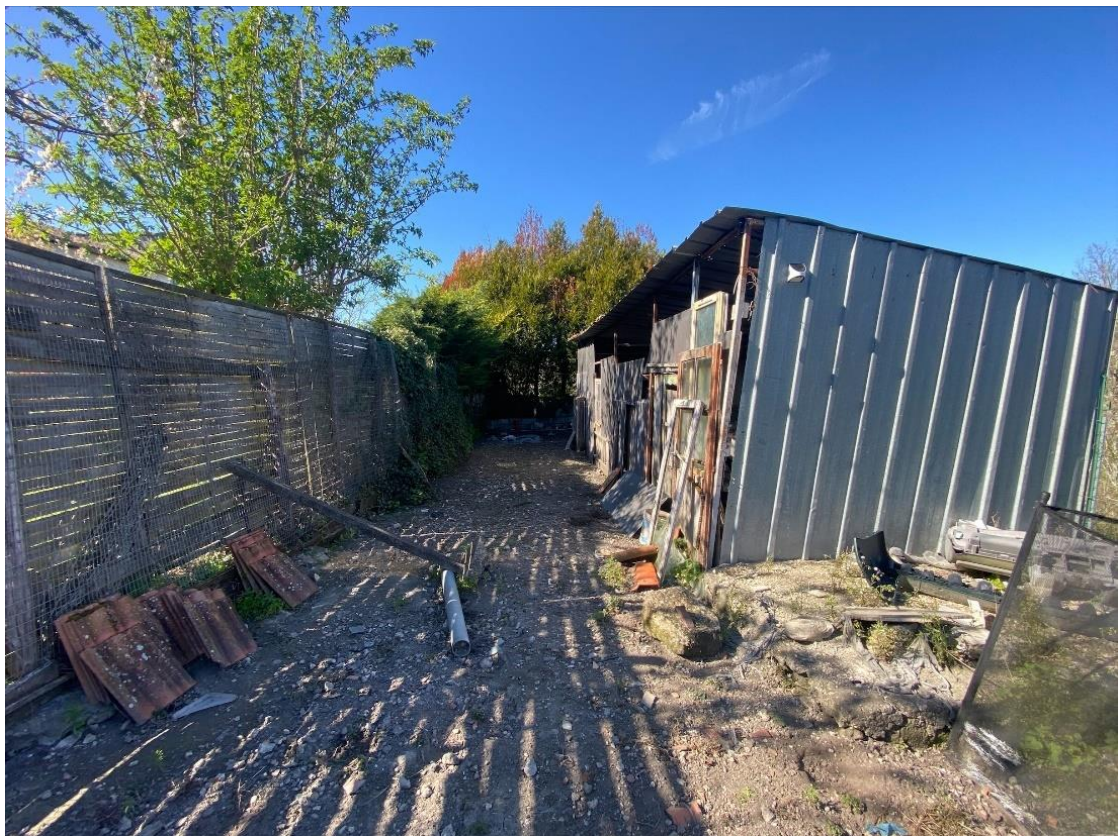
Terrain

La clôture est constituée d'un grillage fixé sur des piquets scellés dans le sol sur la partie Est, jusqu'au hangar. Côté Ouest, la clôture est constituée de panneaux en bois. L'ensemble est de facture ancienne. Au fond, il y a une sorte de hangar fait de tôles ondulées et de matériaux divers.

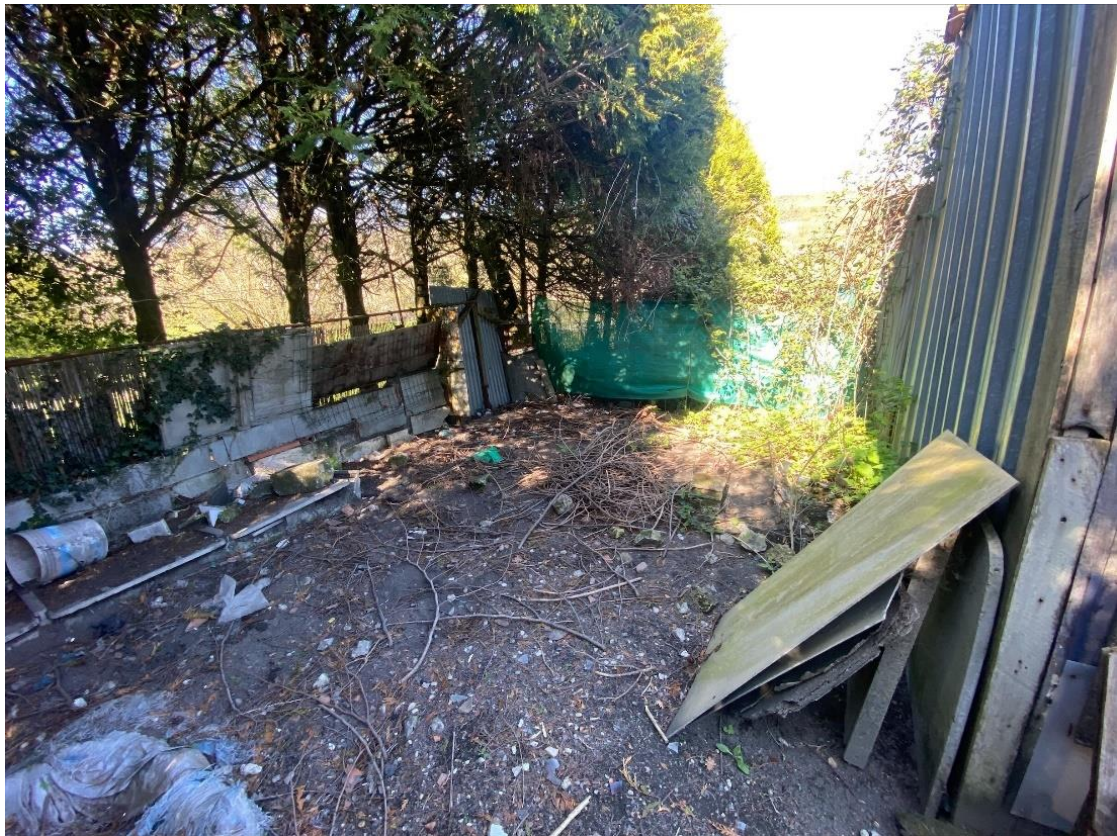
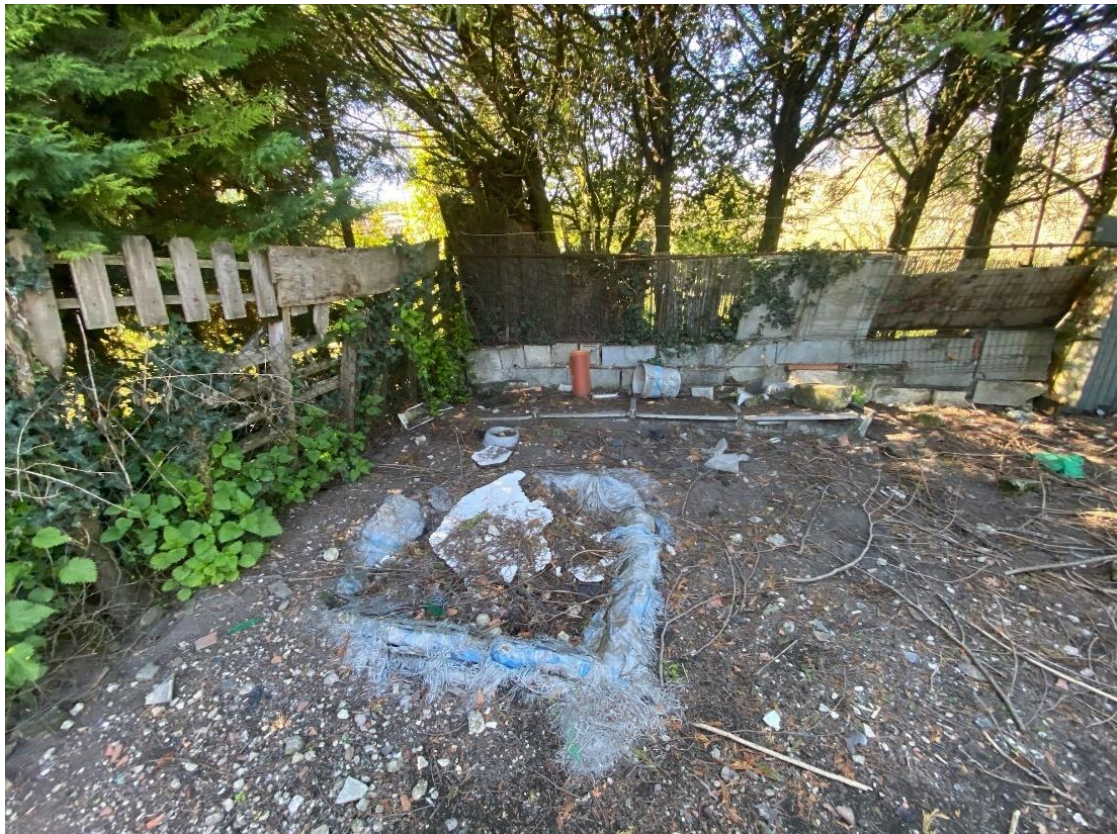
À l'extrémité Nord de la propriété, la clôture est constituée de divers matériaux.

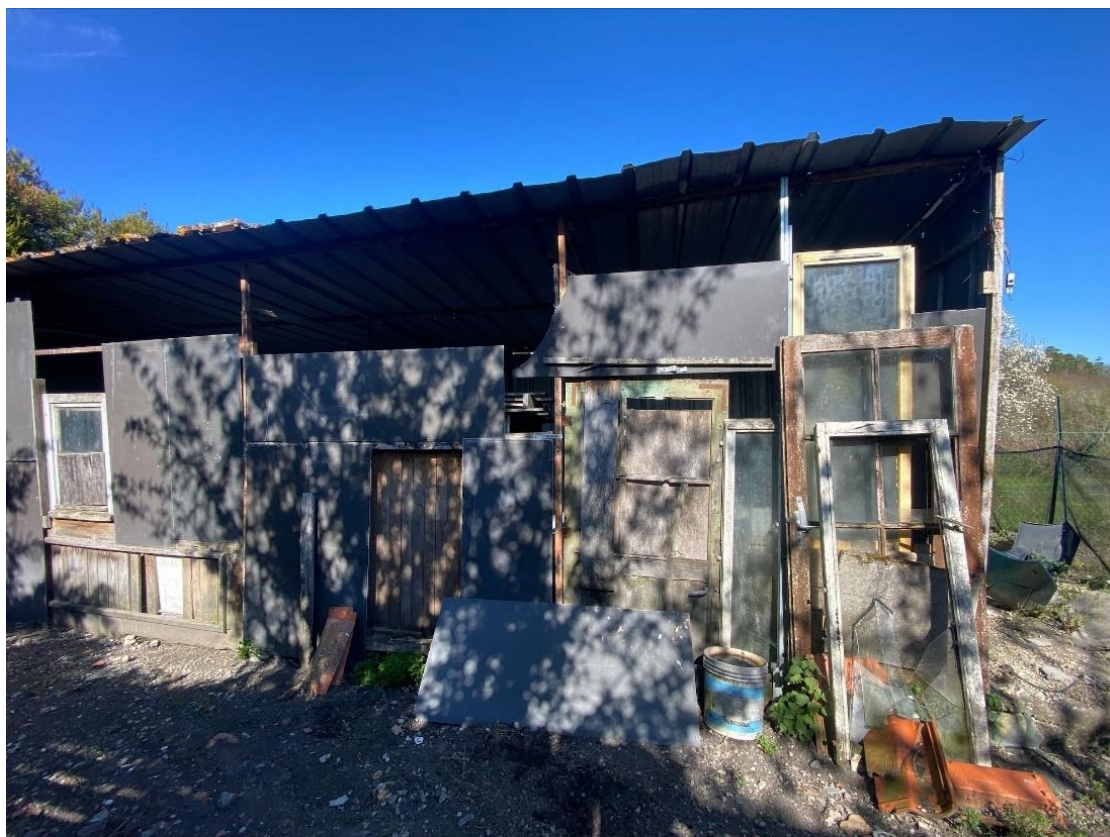
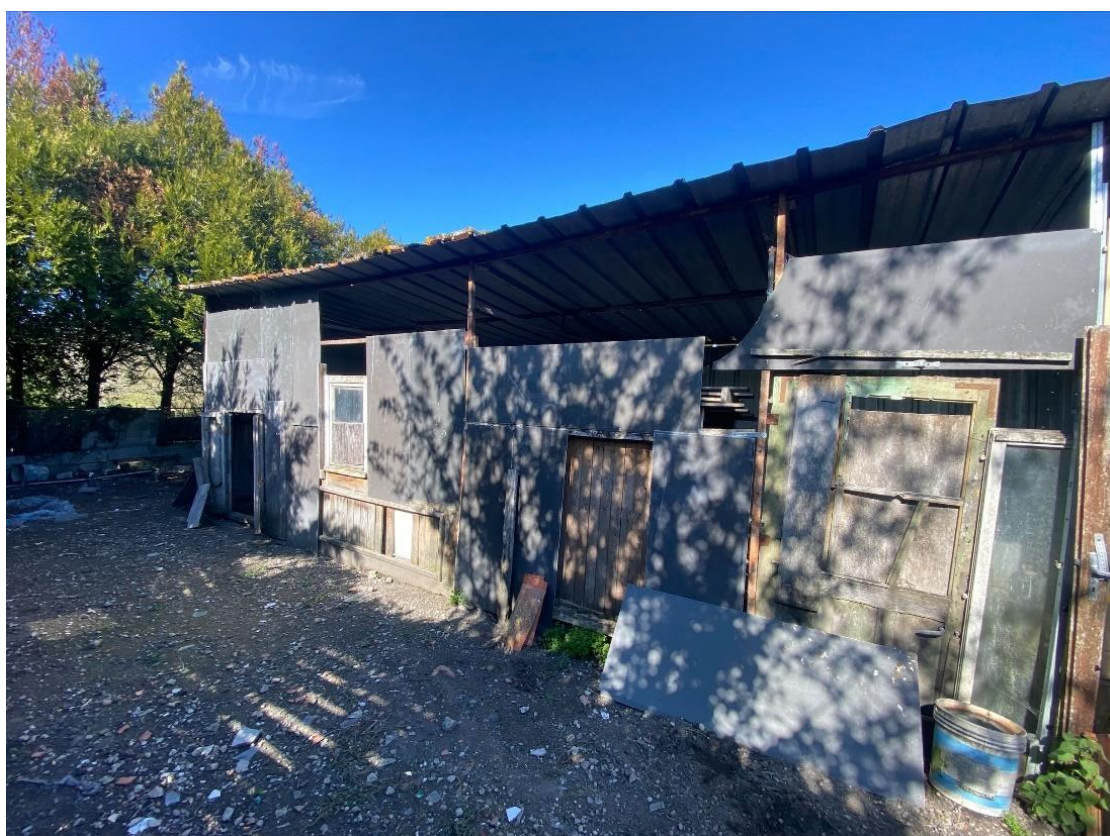
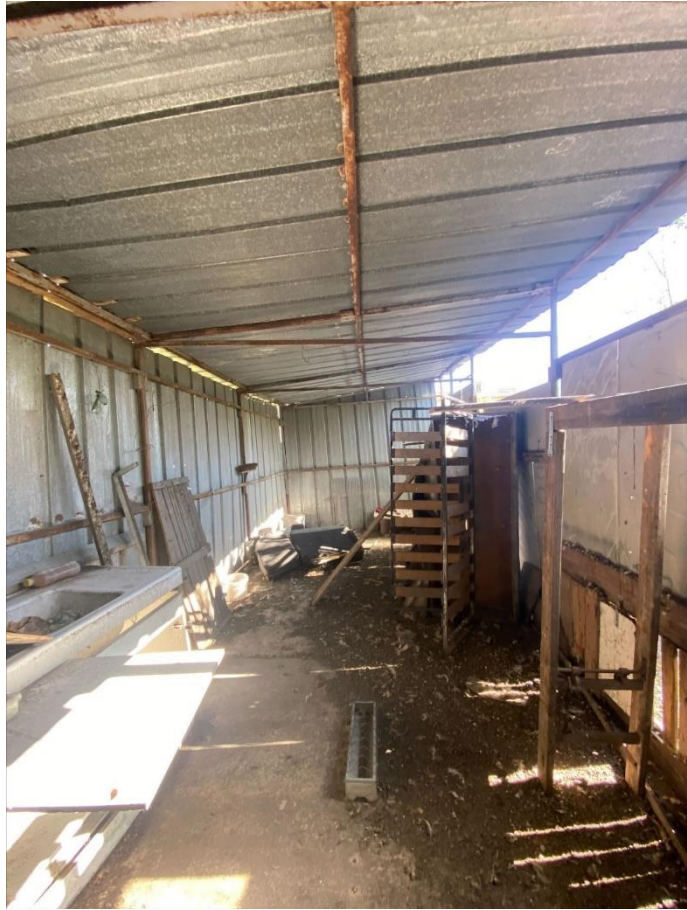
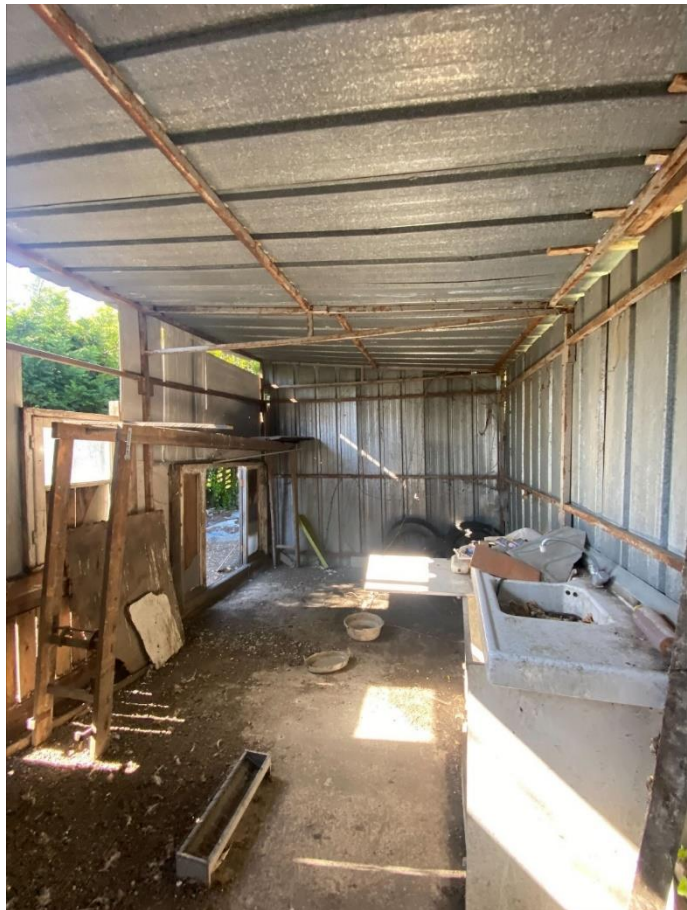
Le hangar sert de poulailler et est constitué de panneaux en acier zingué et de divers éléments de menuiserie et panneaux en bois.

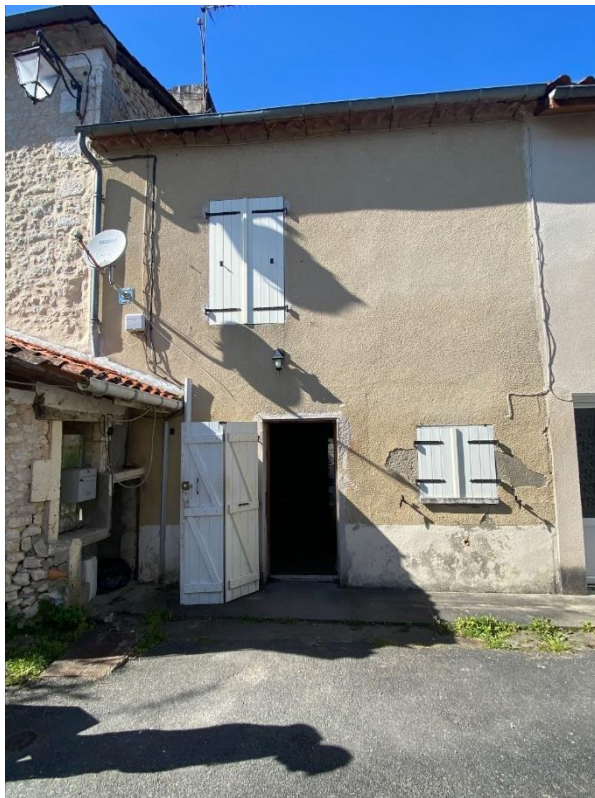
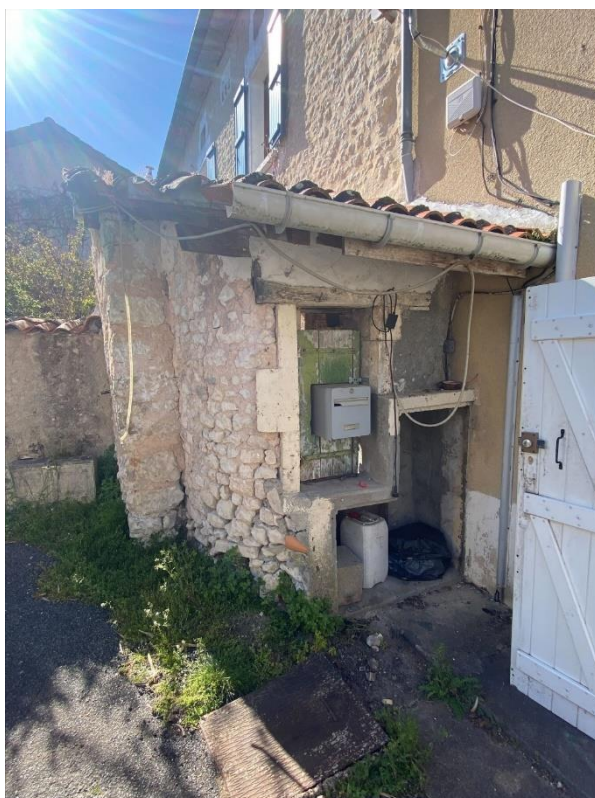
Façade Sud, côté rue (impasse des Près)

La façade de l'immeuble est enduite d'un crépi ton pierre. L'enduit s'est désagrégé au niveau de la fenêtre du rez-de-chaussée. Il y a une autre antenne parabolique. Sur la droite, il y a un puit pour la récupération des eaux pluviales.
