PROCES-VERBAL DE DESCRIPTION

L'AN DEUX MILLE VINGT ET UN ET LE NEUF DECEMBRE

Certifie m'être transporté ce jour à VINDELLE (16430), Lieu-dit Le Puy du Maine, où accompagné de Monsieur BOUTHINON Lewis du cabinet CMD, nous ayant préalablement ouvert les lieux, j'ai effectué les constatations suivantes :

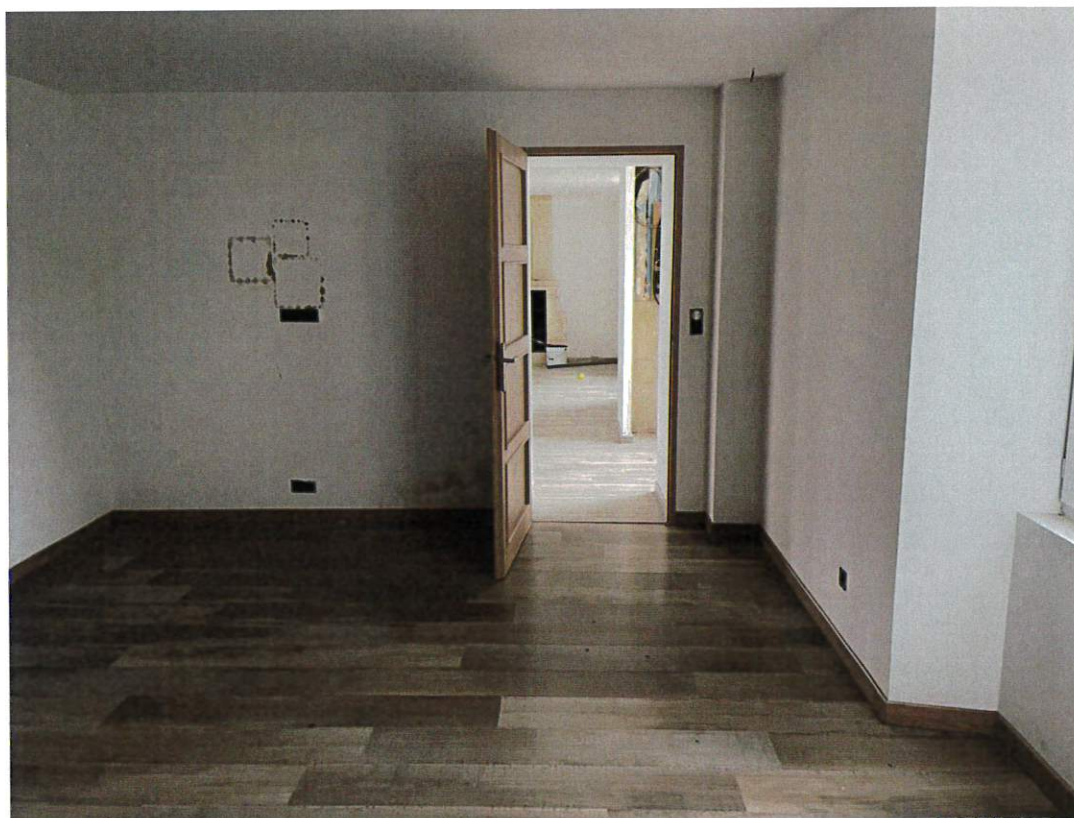
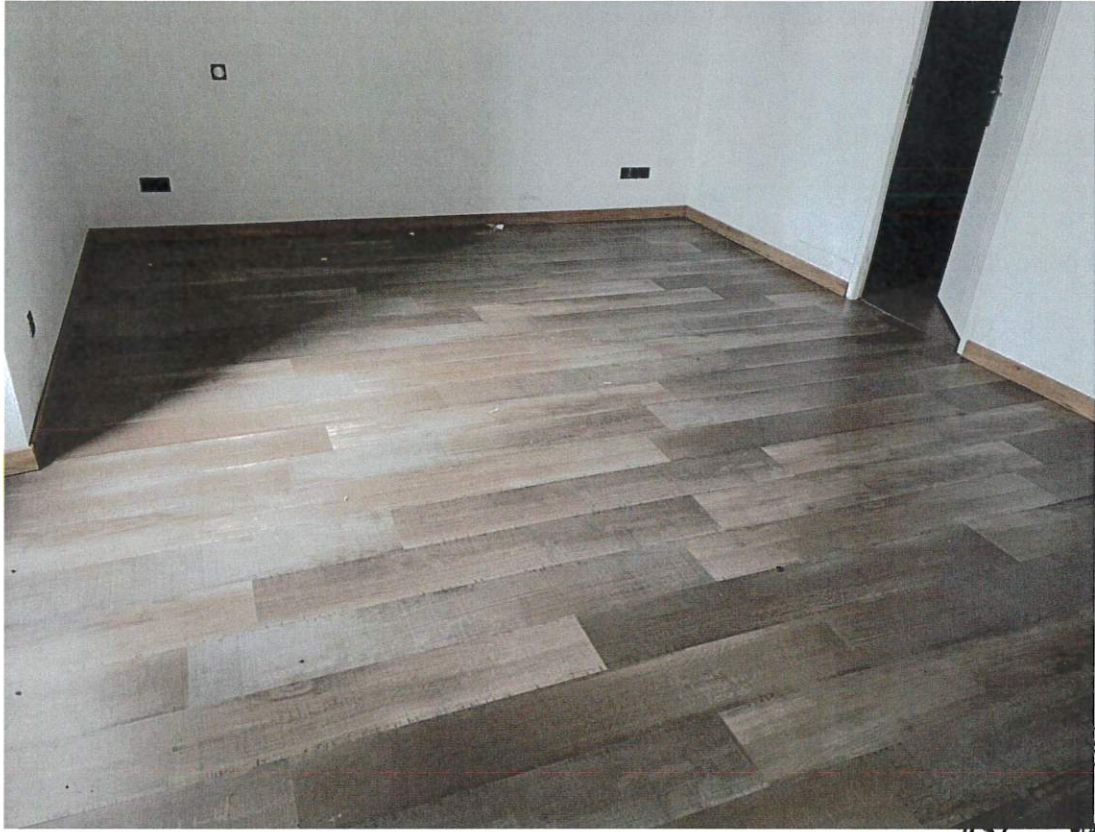
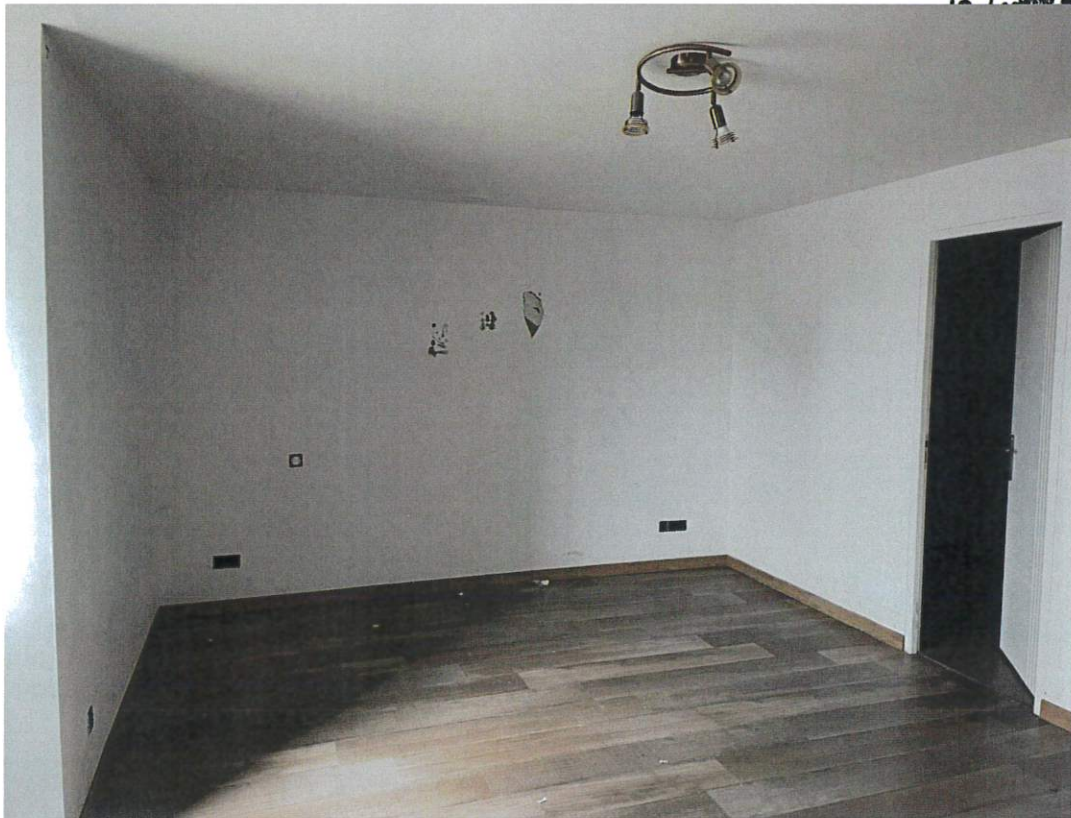
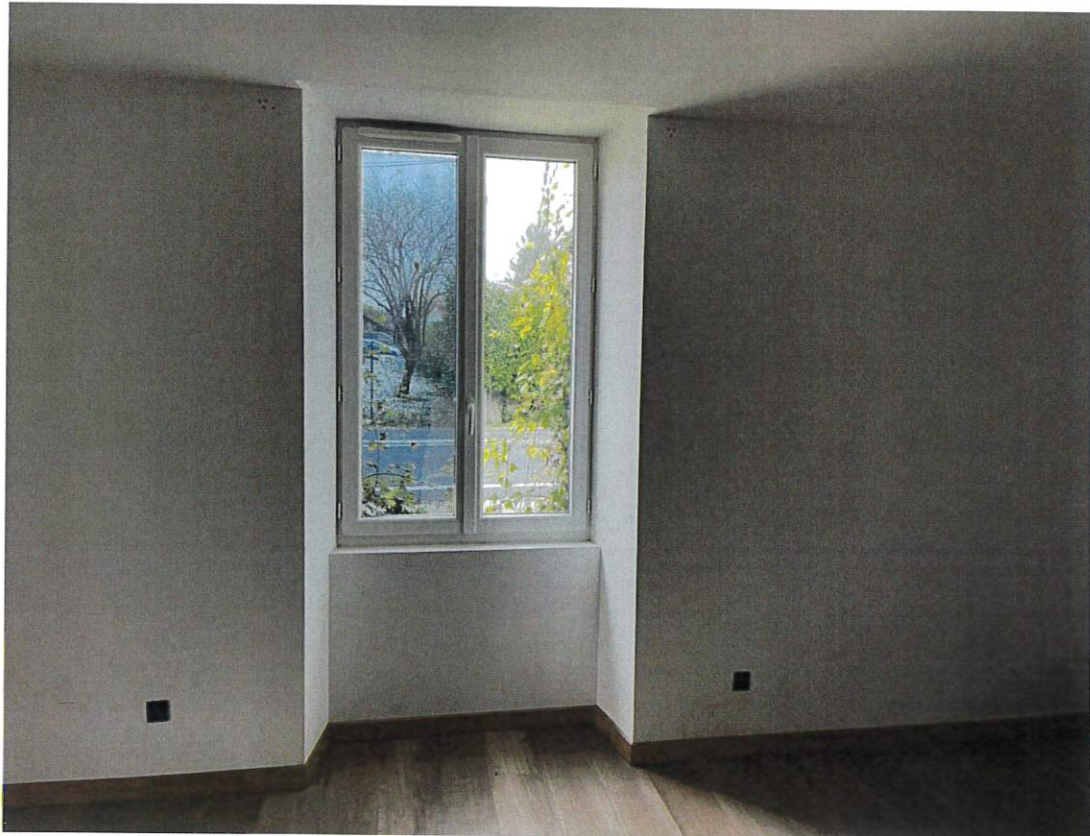
CHAMBRE N°1 (20.18 m2)

Les murs sont en placoplâtre peint : la peinture est défraîchie.

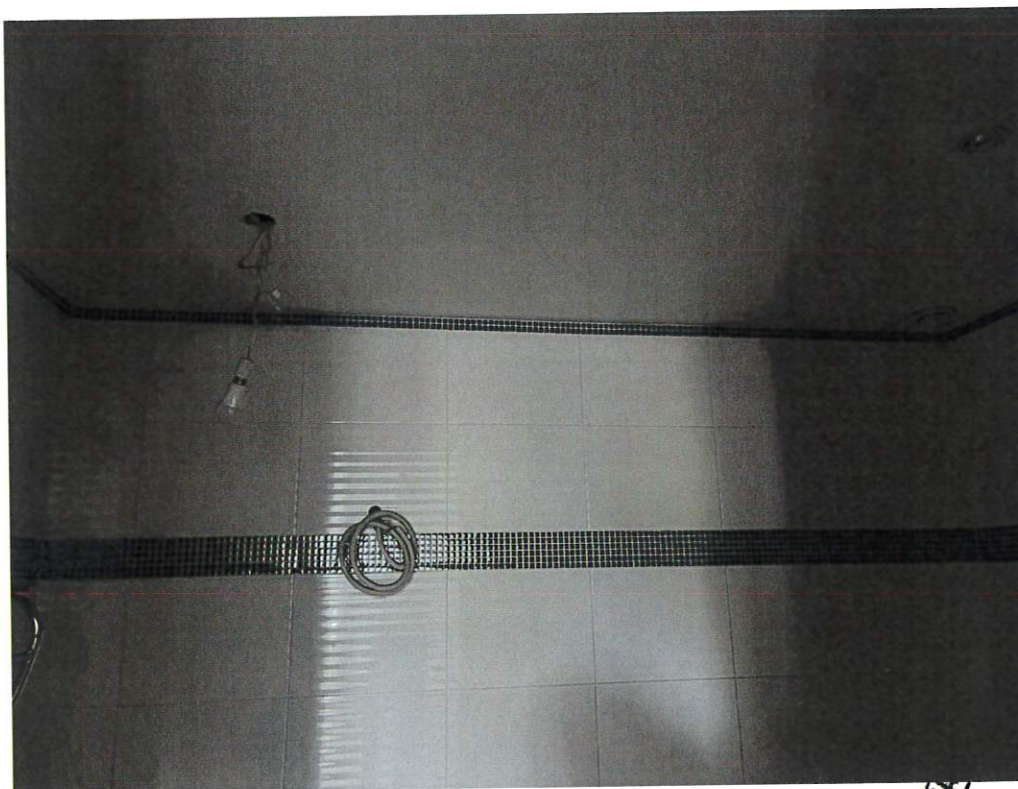
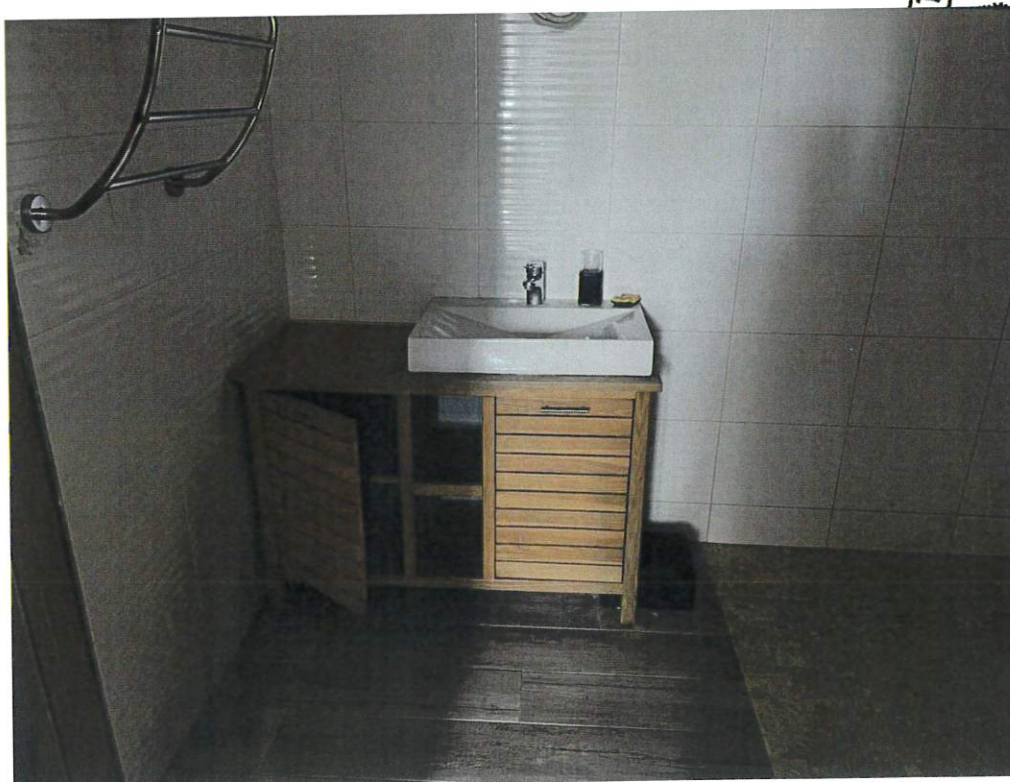
SALLE D'EAU (5.42 m2)

Présence d'un WC suspendu avec lunette, couvercle. Le cache du dispositif de chasse d'eau est absent.

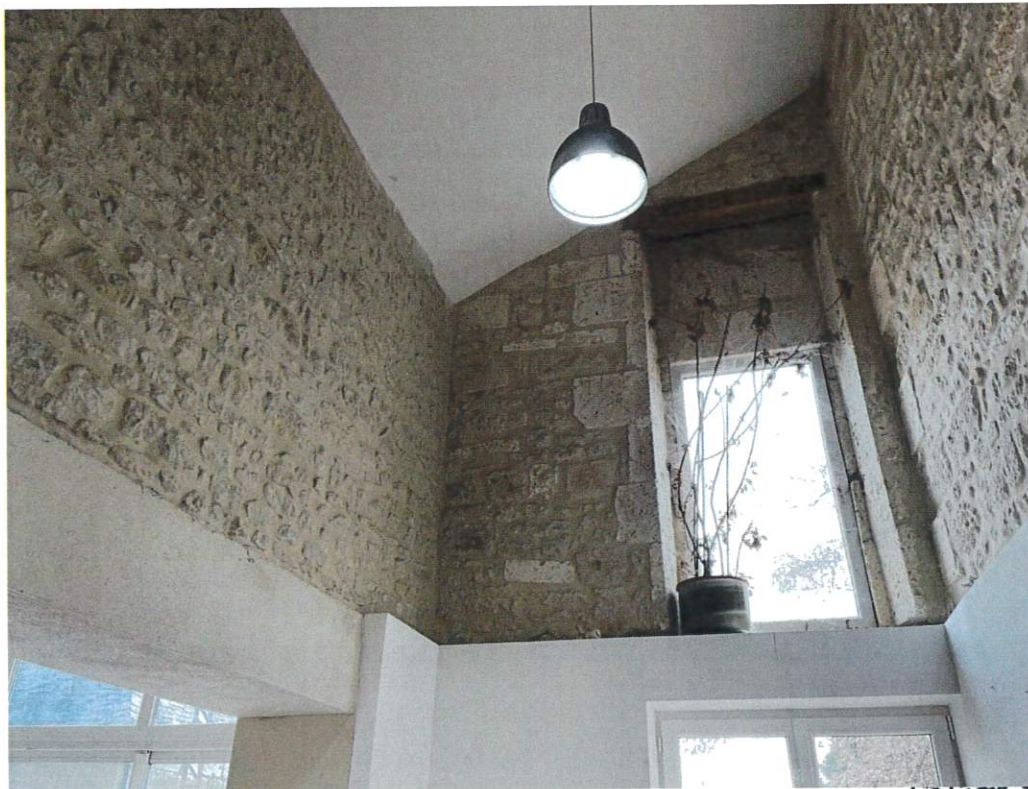
CUISINE (14.78 m²)

Des travaux de finition sont nécessaires.

- d'un élément de cuisine comportant un plan de travail en bois muni de 6 tiroirs et 1 porte avec petite crédence de couleur noire.
- d'un autre meuble comportant 2 portes et 2 tiroirs avec plan de travail en bois avec petite crédence. Entre les deux, il existe un habillage pour une hotte (Absence de hotte).
- Sur le côté gauche, (côté salon), présence d'un plateau en bois sur piètement métallique.

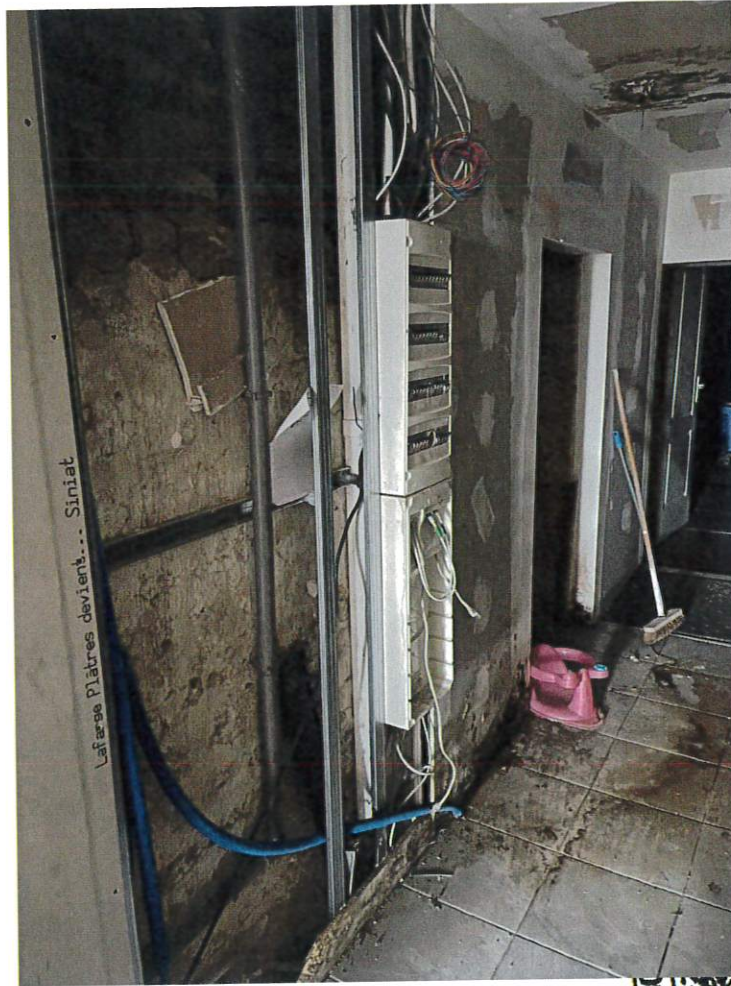
DEGAGEMENT (12.46 m²)

Les murs sont en placoplâtre à l'état brut, pour partie absent sur pan de mur donnant côté salle d'eau.

Le plafond est en placoplâtre à l'état brut comportant des dégradations.

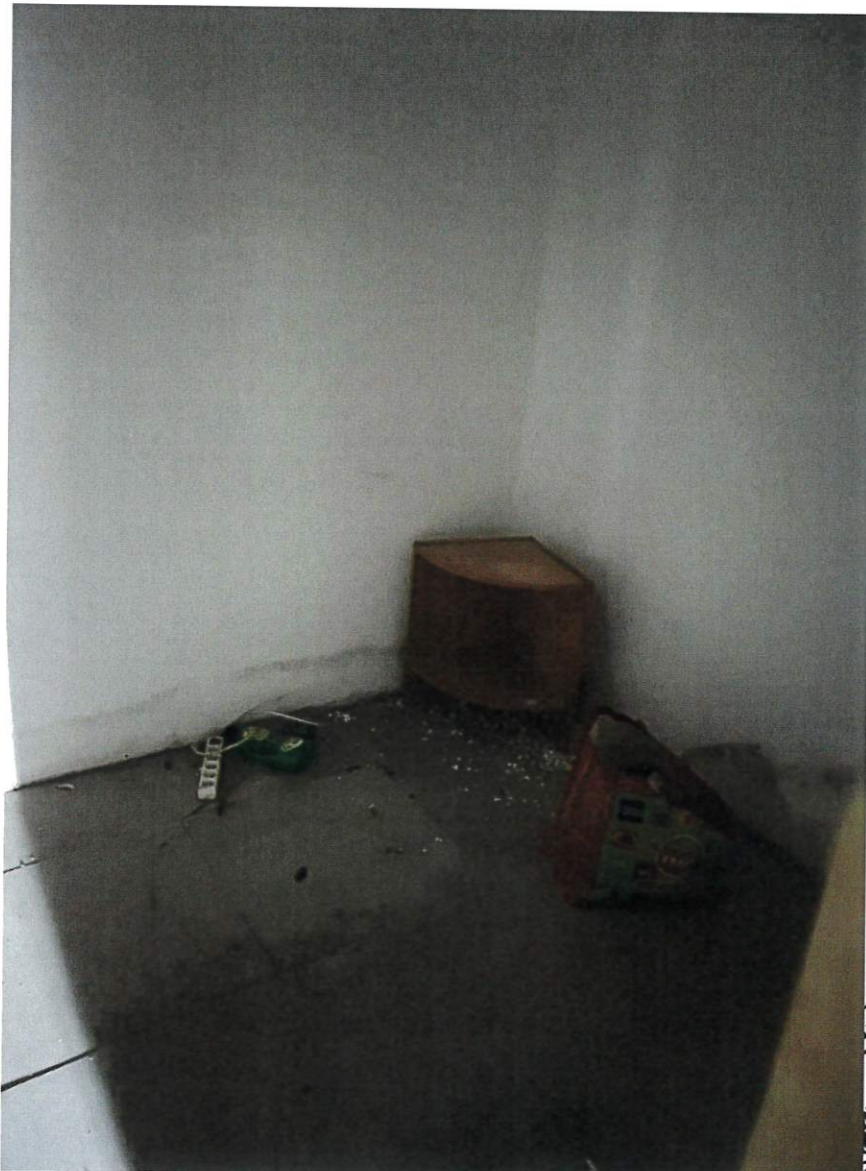
PIECE N° 1

Les murs sont en placoplâtre à l'état brut.

Le plafond est en placoplâtre à l'état brut.

Présence d'une arrivée électrique pour éclairage dépourvue d'ampoule.

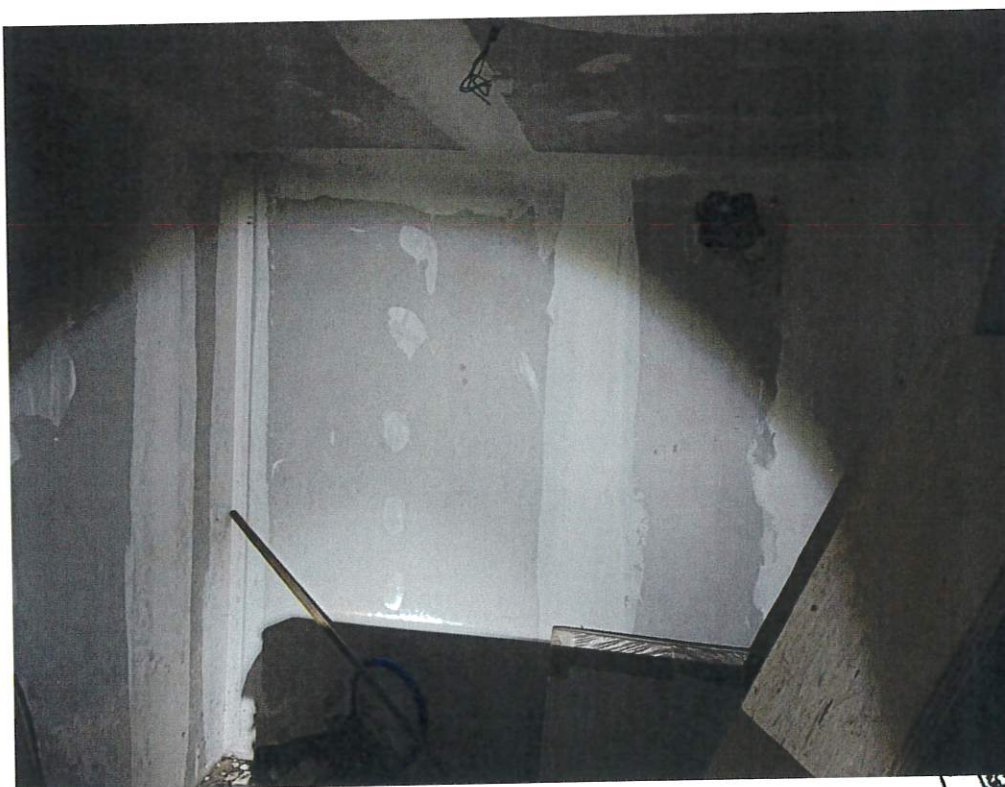
RESERVE

Présence d'une petite ouverture sur la façade arrière fermée par un volet bois vétuste.

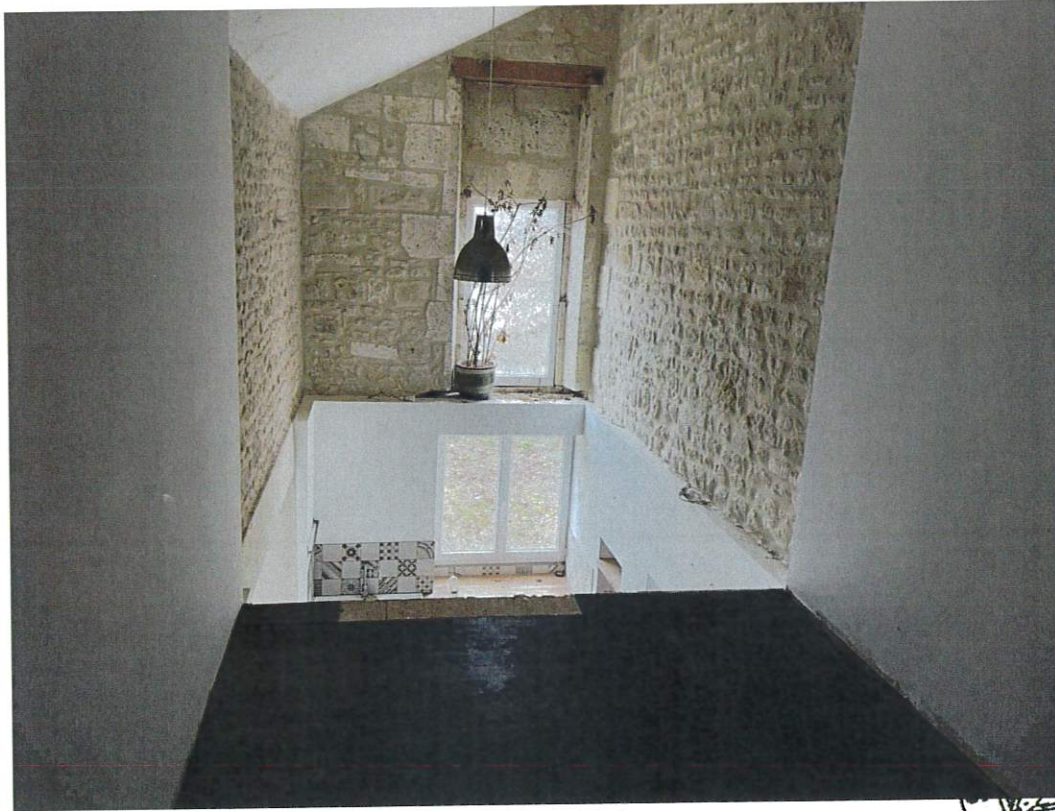
MEZZANINE/BUREAU (10.66 m2)

Présence de deux points lumineux munis pour l'un d'une ampoule et l'autre de fils apparents.

Absence de garde-corps côté cuisine.

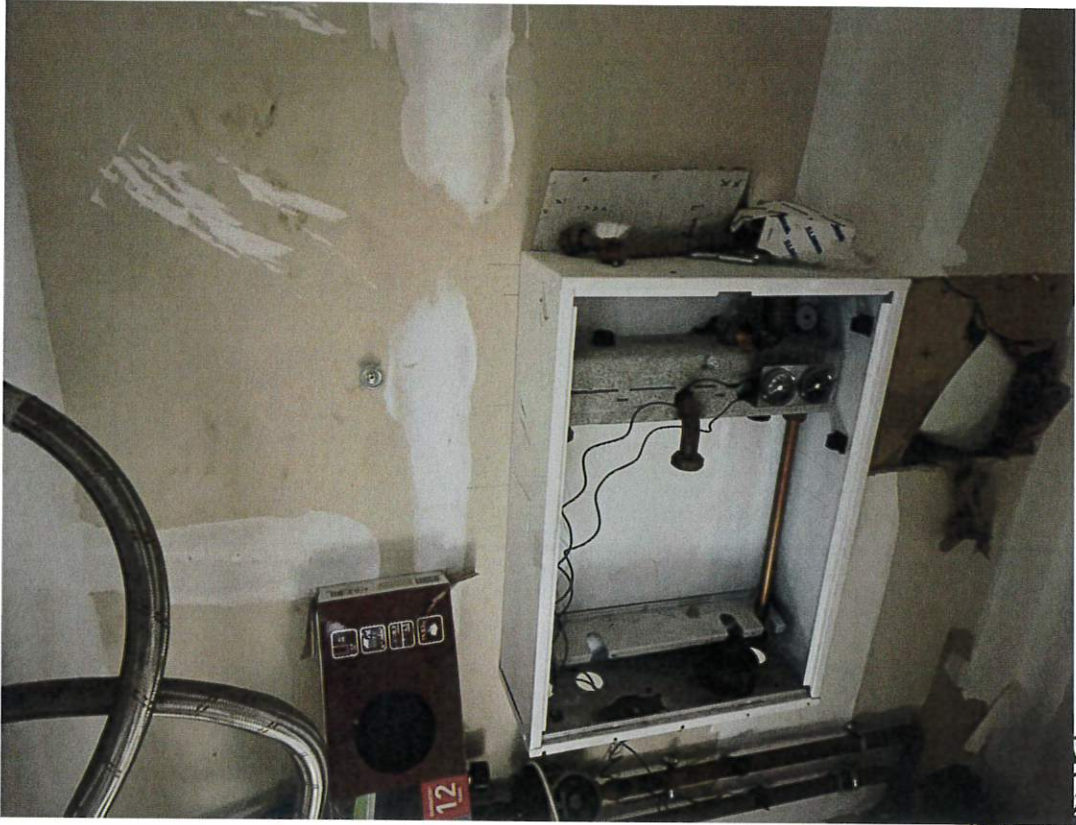
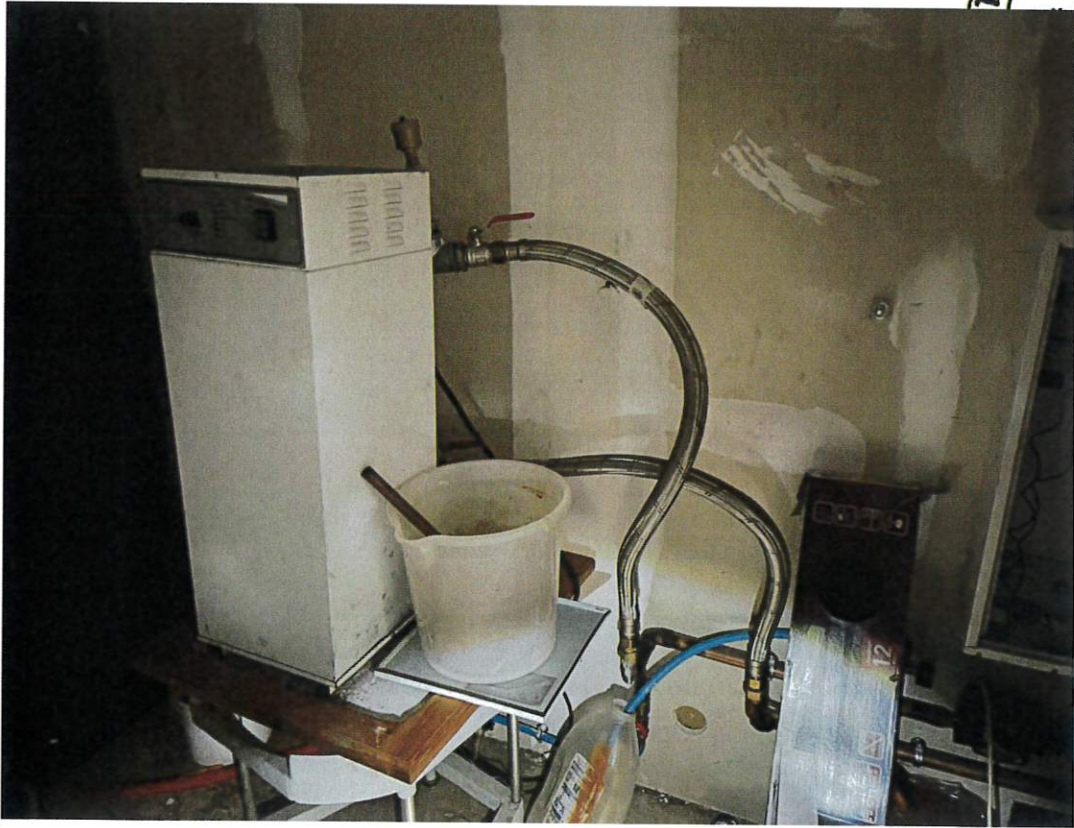
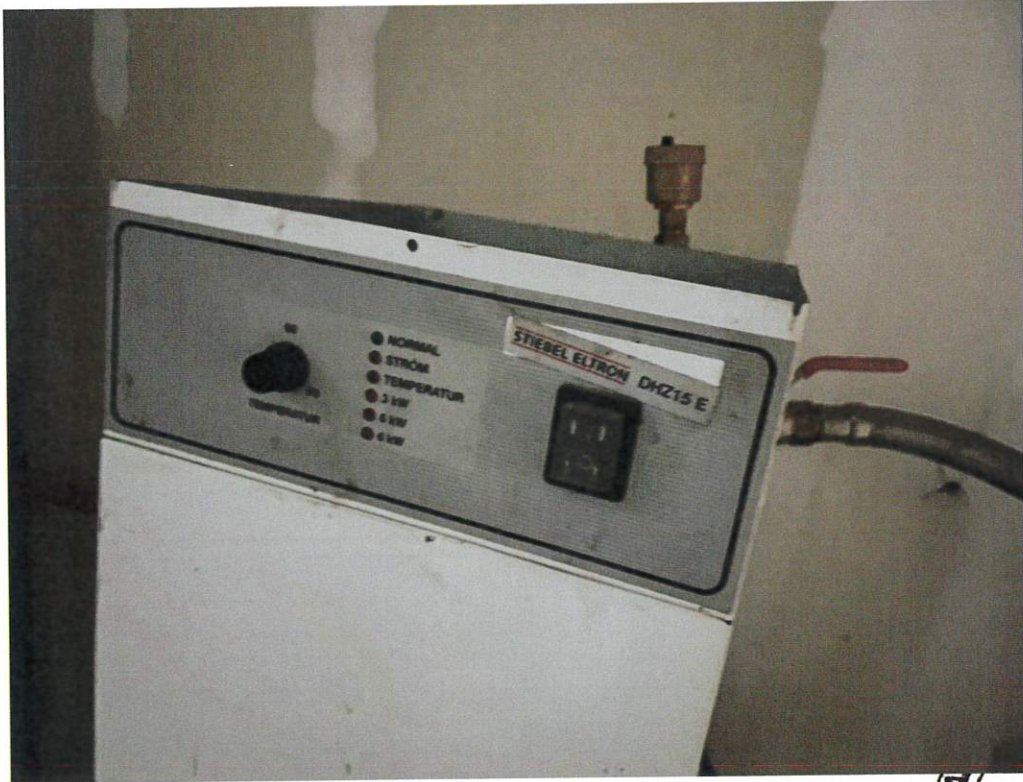
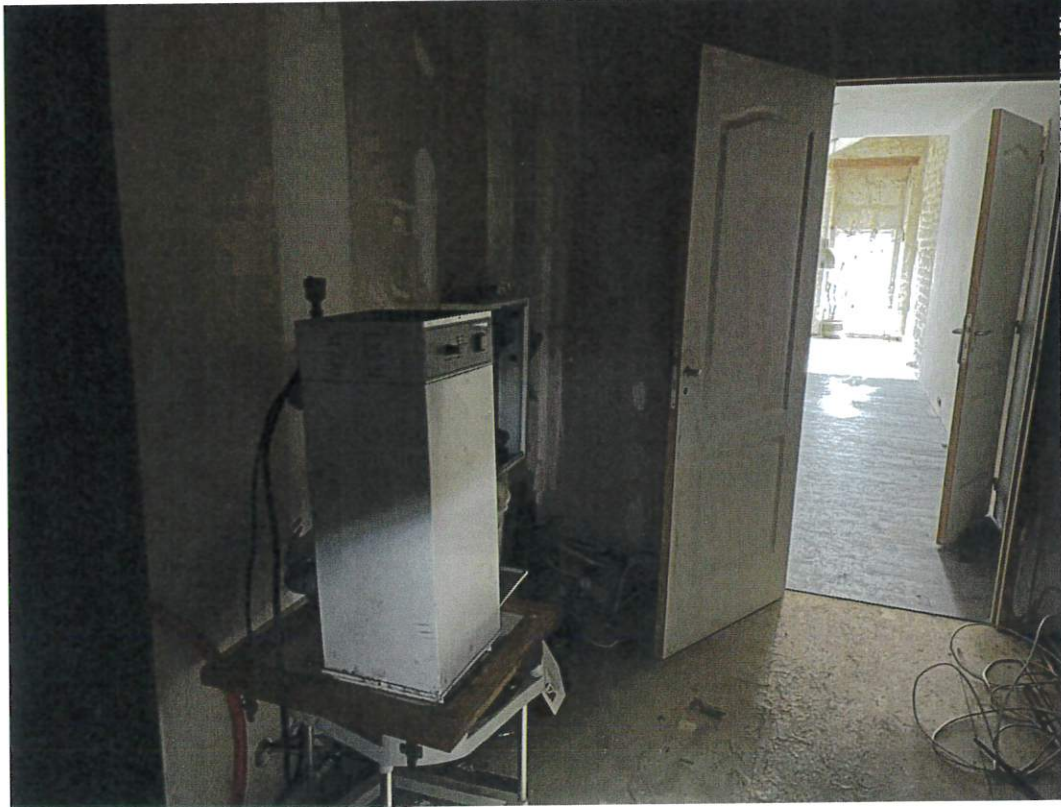
Le plafond est en placoplâtre à l'état brut.

Présence d'une chaudière électrique de marque STIEBEL ELTRON DHEZ 15E et un cumulus.

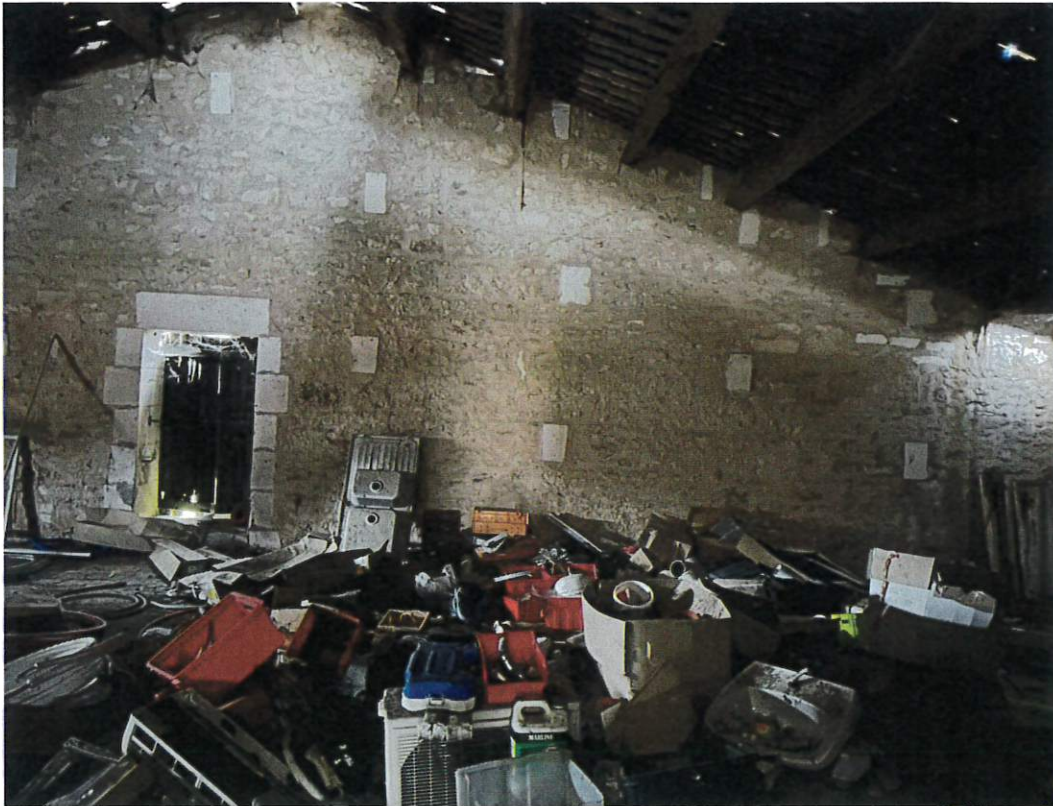
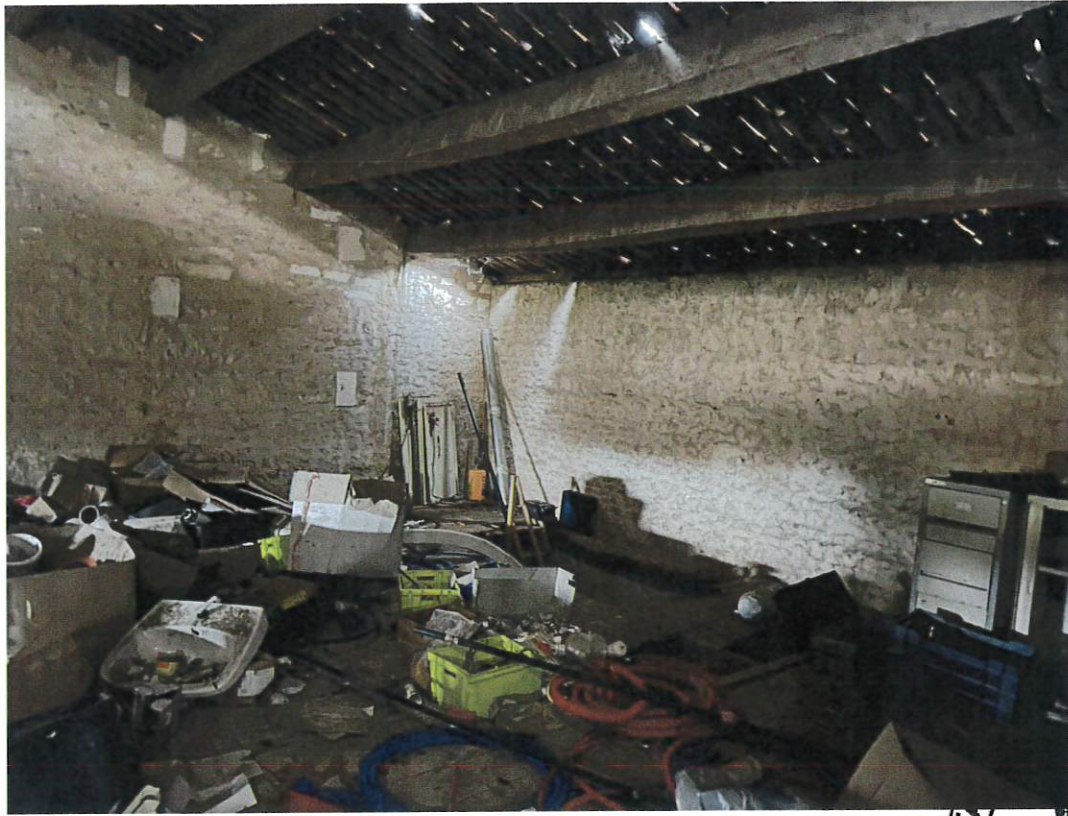
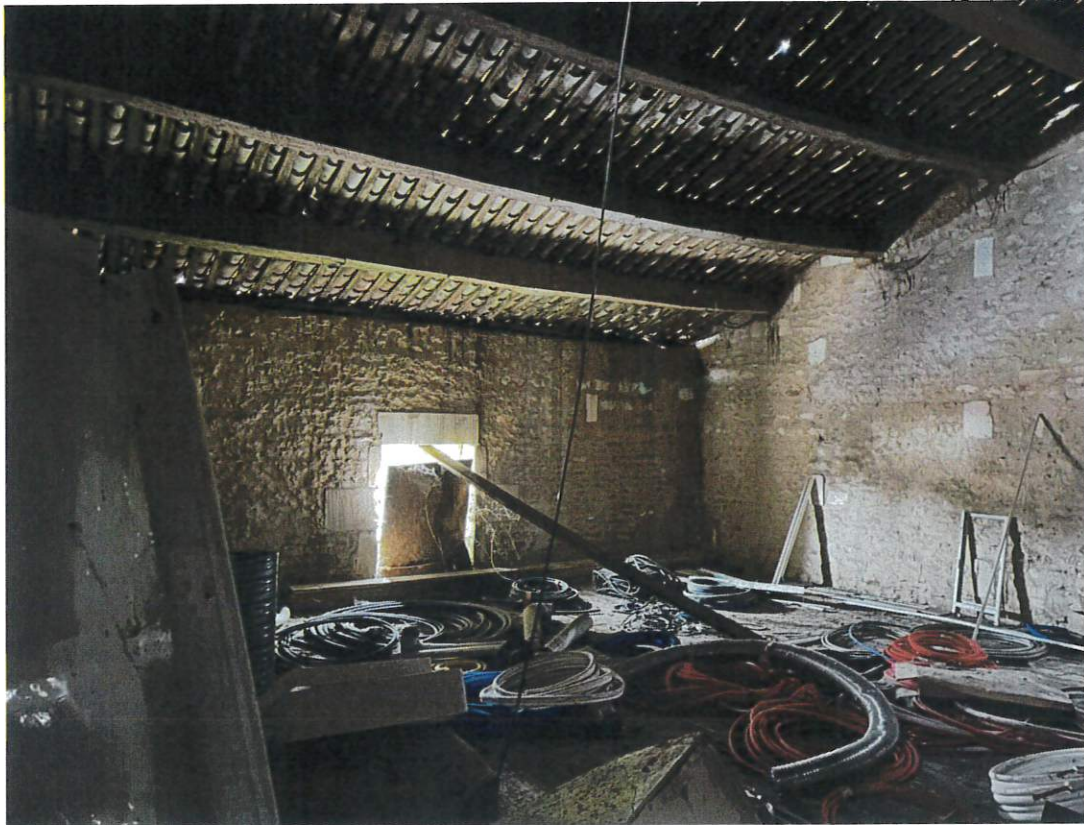
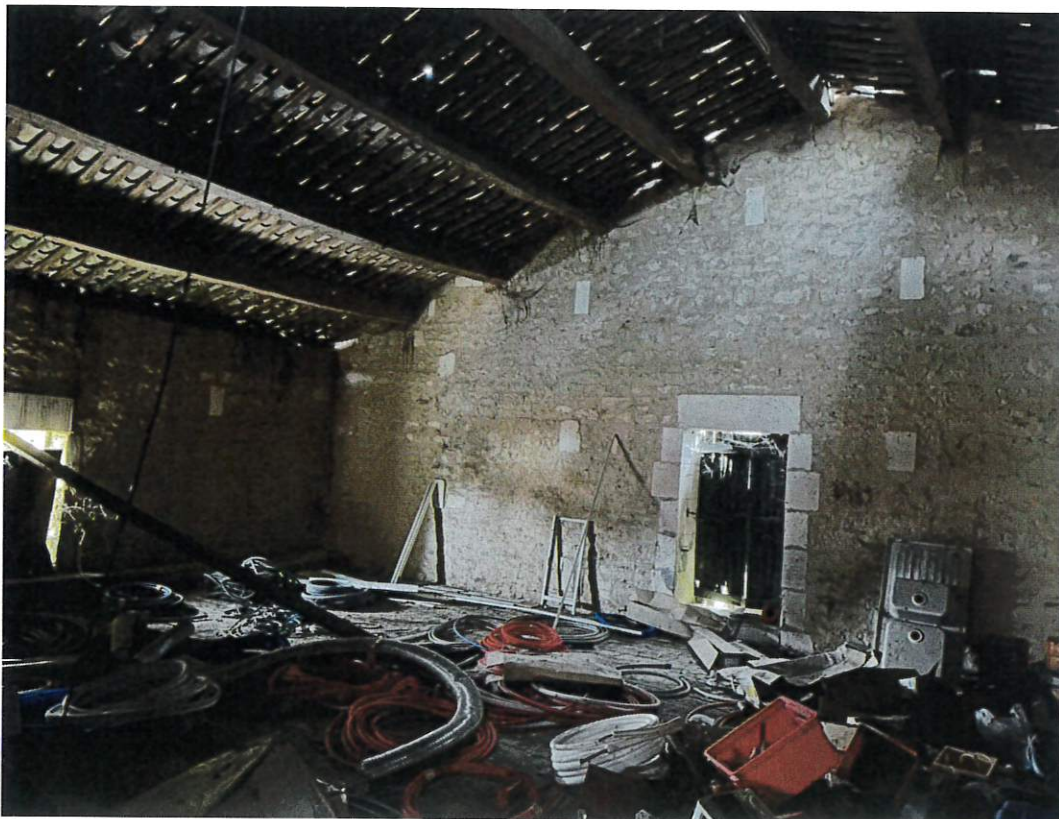
GRENIER :

Le sol est un plancher bois.

Les murs sont en pierres apparentes.

Le plafond est en poutres apparentes avec planches et tuiles canal romanes sur le dessus.

Présence d'une porte donnant sur façade arrière.

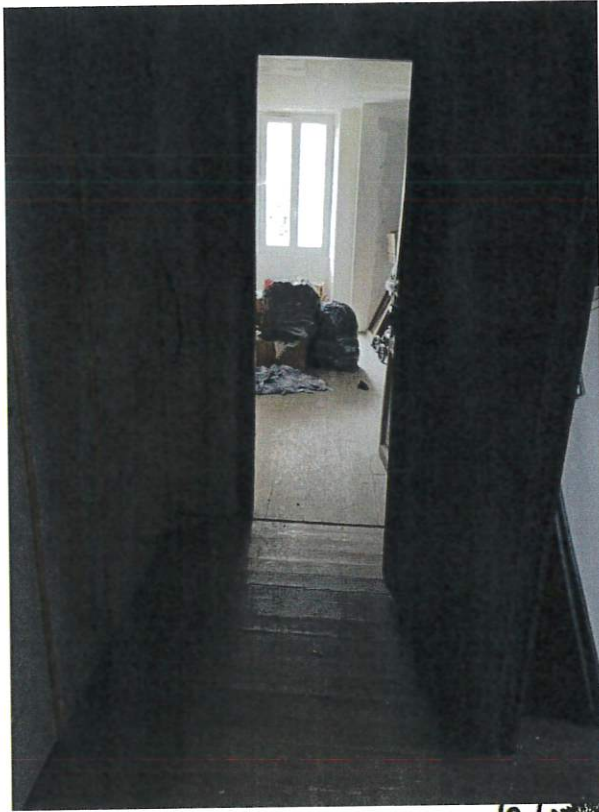
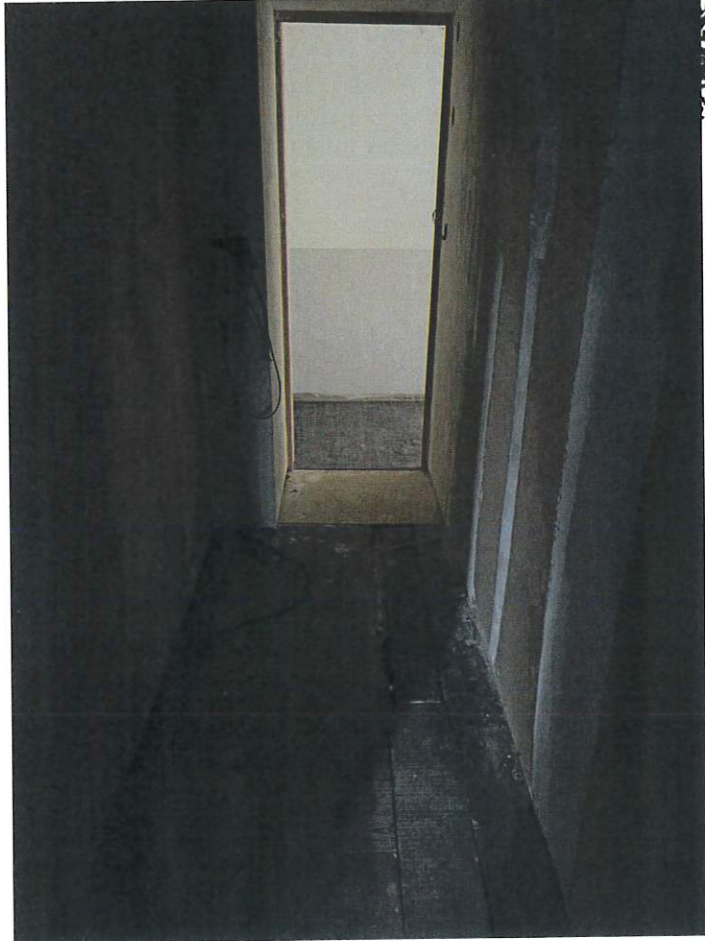
COULOIR/DEGAGEMENT

Le sol est un plancher à l'état brut.

Les murs sont en placoplâtre à l'état brut.

Le plafond ne comporte que les rails et la laine de verre.

Il existe une gaine rampante de VMC.

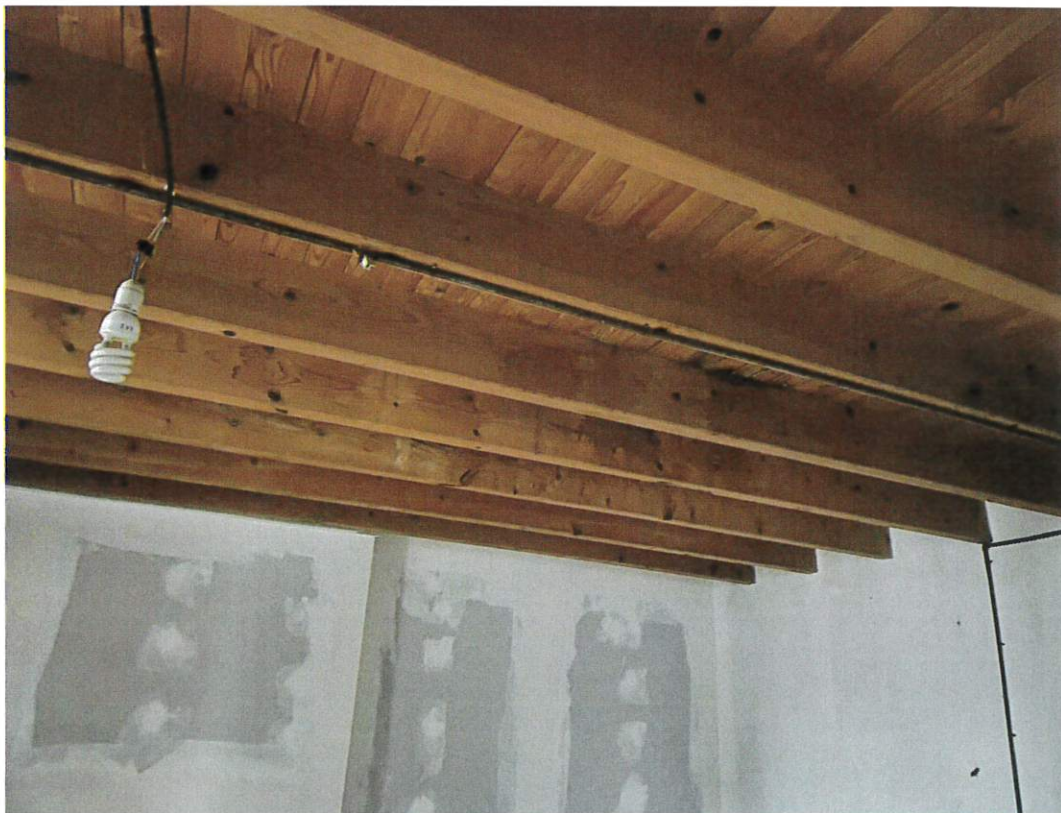
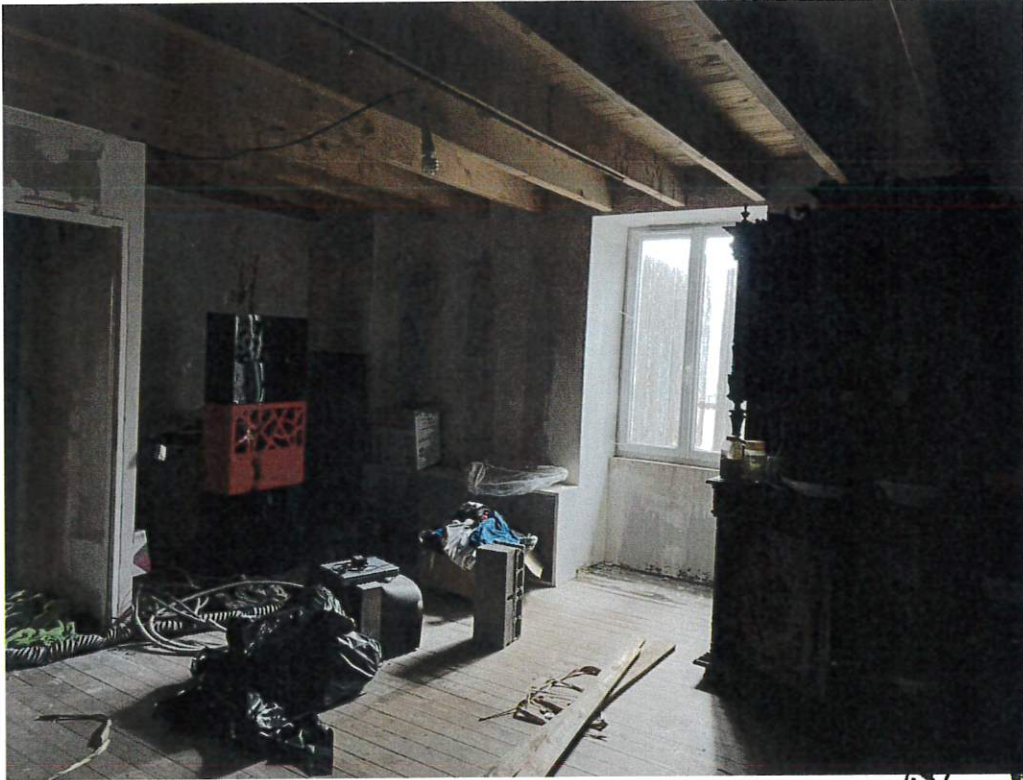
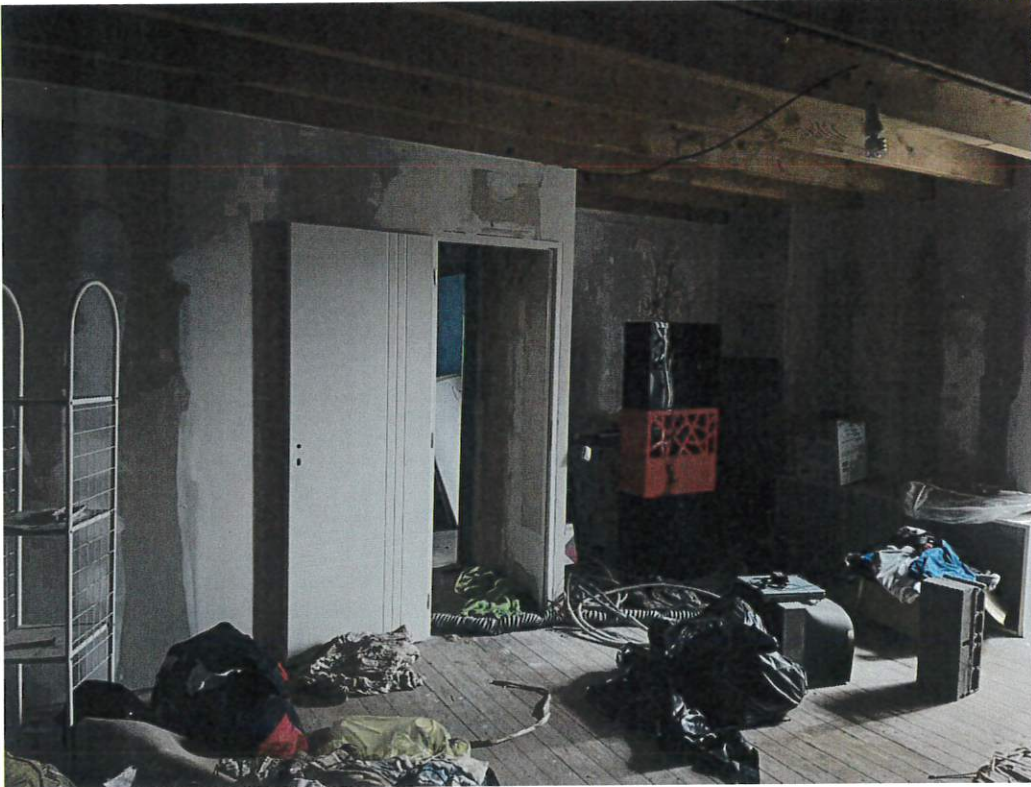
CHAMBRE N°2 :

Le sol est un parquet à l'état brut.

Les murs sont en placoplâtre à l'état brut.

L'installation électrique n'est pas terminée.

Présence d'un volet bois vétuste sur la façade avant.

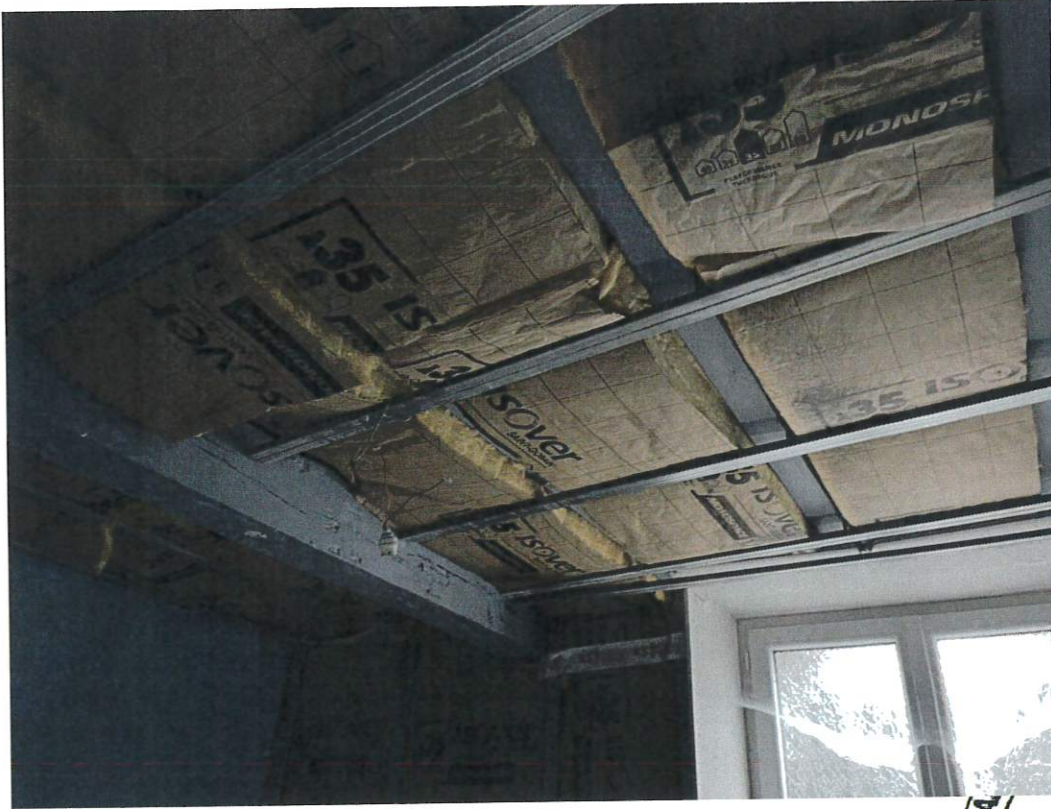
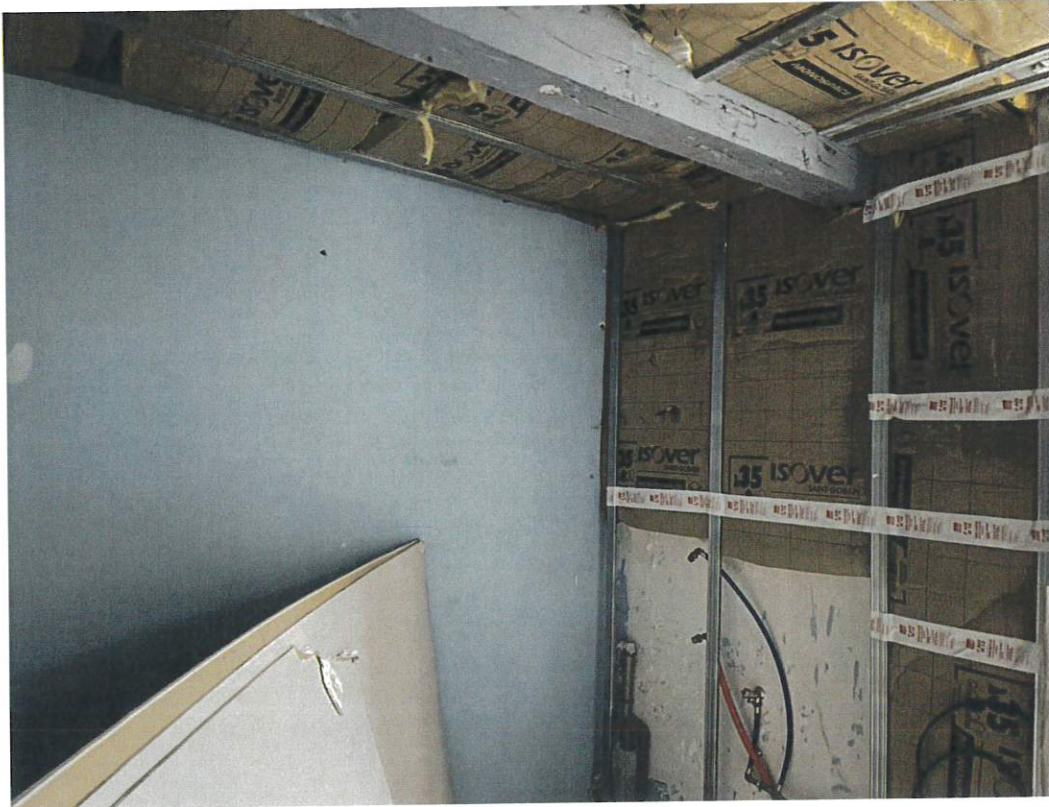
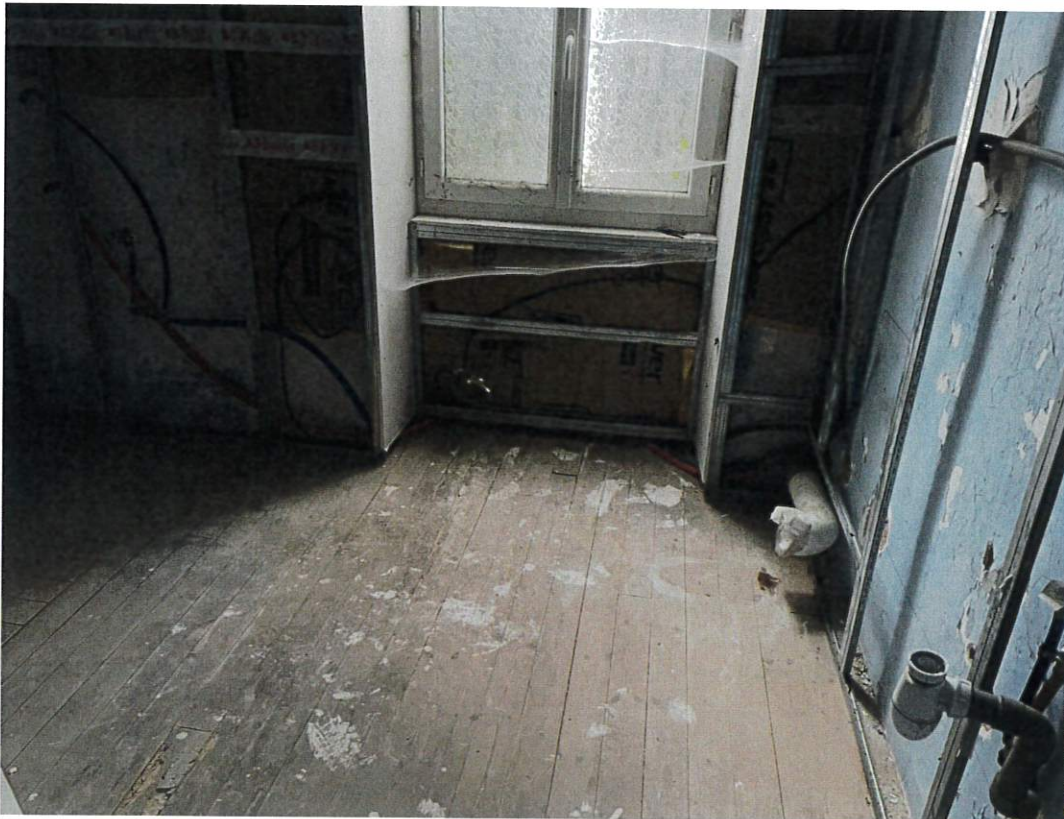
SALLE D'EAU :

Il existe une pièce à usage de salle d'eau en cours de travaux.

Les murs sont pour partie en placoplâtre et pour autre partie en cours d'aménagement.

Présence d'un commencement d'installation pour évacuation des eaux usées.

Le plafond comporte des rails de placoplâtre et de la laine de verre.
