PROCES-VERBAL DE DESCRIPTION

L'AN DEUX MILLE VINGT ET UN ET LE NEUF DECEMBRE

Certifie m'être transporté ce jour à VINDELLE (16430), Lieu-dit Le Puy du Maine, où accompagné de Monsieur BOUTHINON Lewis du cabinet CMD, nous ayant préalablement ouvert les lieux, j'ai effectué les constatations suivantes :

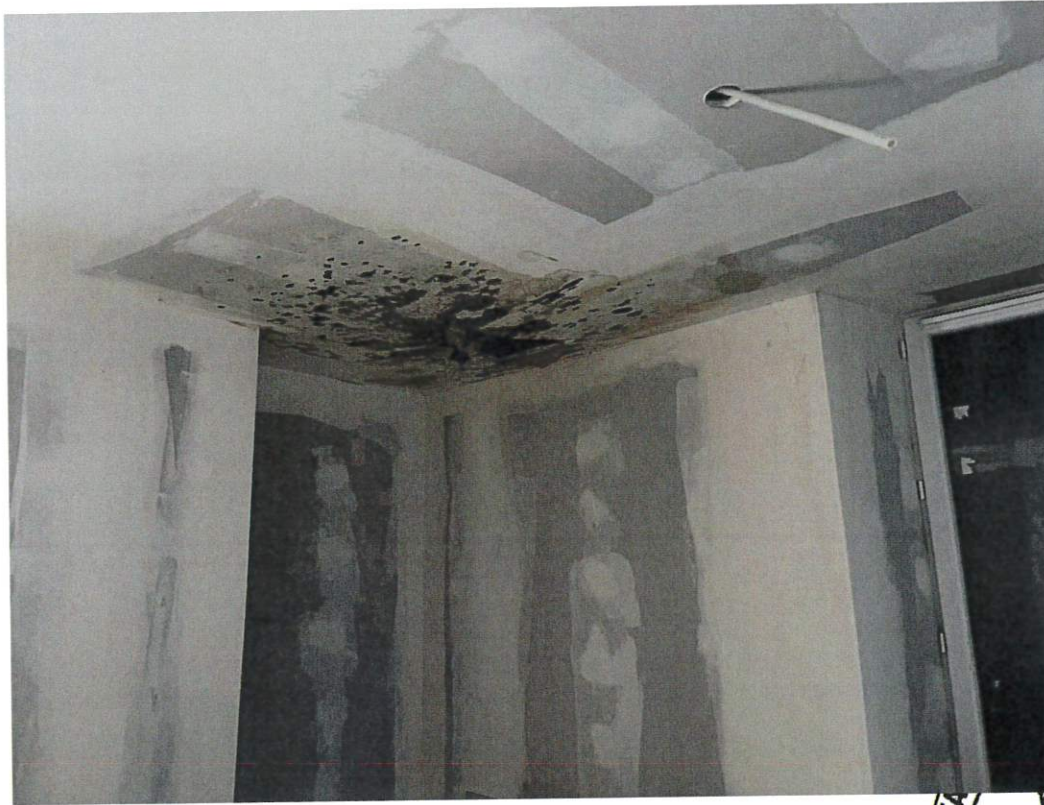
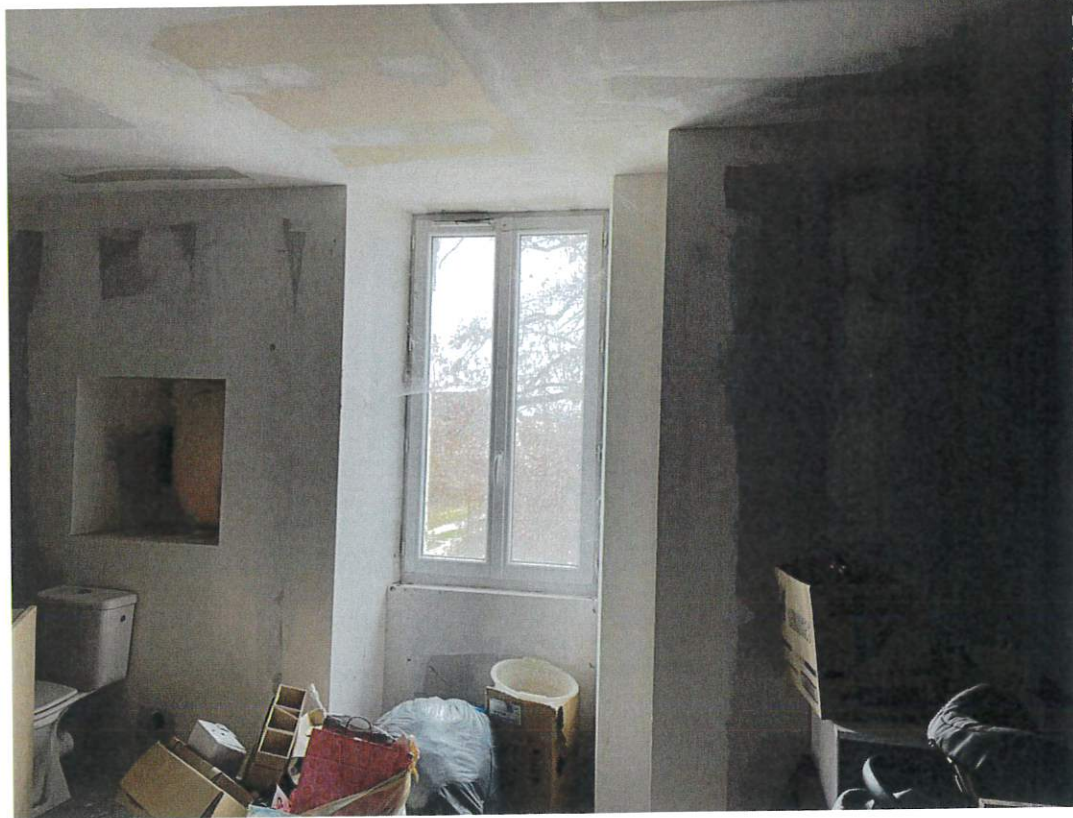
CHAMBRE N°3 :

La porte d'accès est en bois vétuste.

Le plafond est en placoplâtre. Il est endommagé à proximité du pan de mur côté route et pan de mur côté cour.

Sur façade côté cour, il existe une fenêtre deux battants en PVC. Côté route, il existe une fenêtre double battants en PVC avec volets bois vétustes.

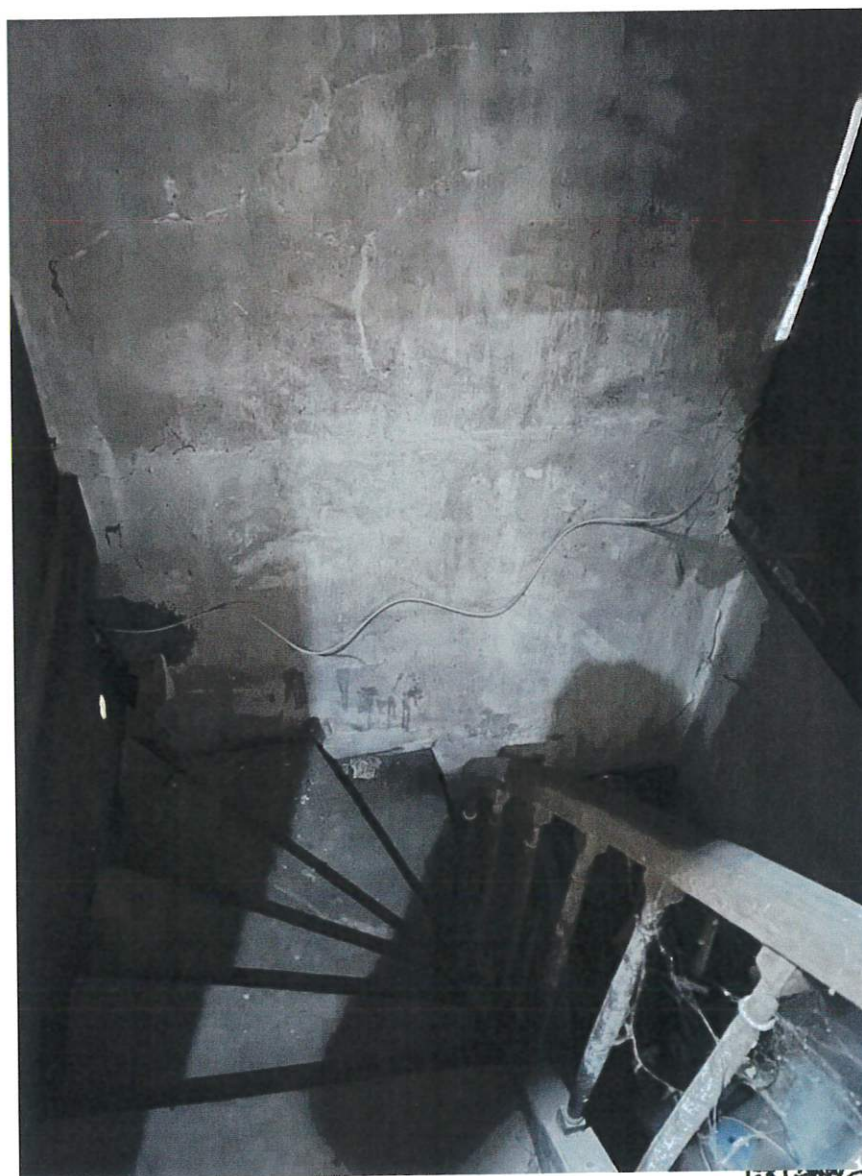
LOCAL DE RANGEMENT :

L'accès au grenier s'effectue par un escalier de forme arrondie en bois vétuste.

La cage d'escalier comporte pour partie du bois et pour autre partie un enduit ancien.

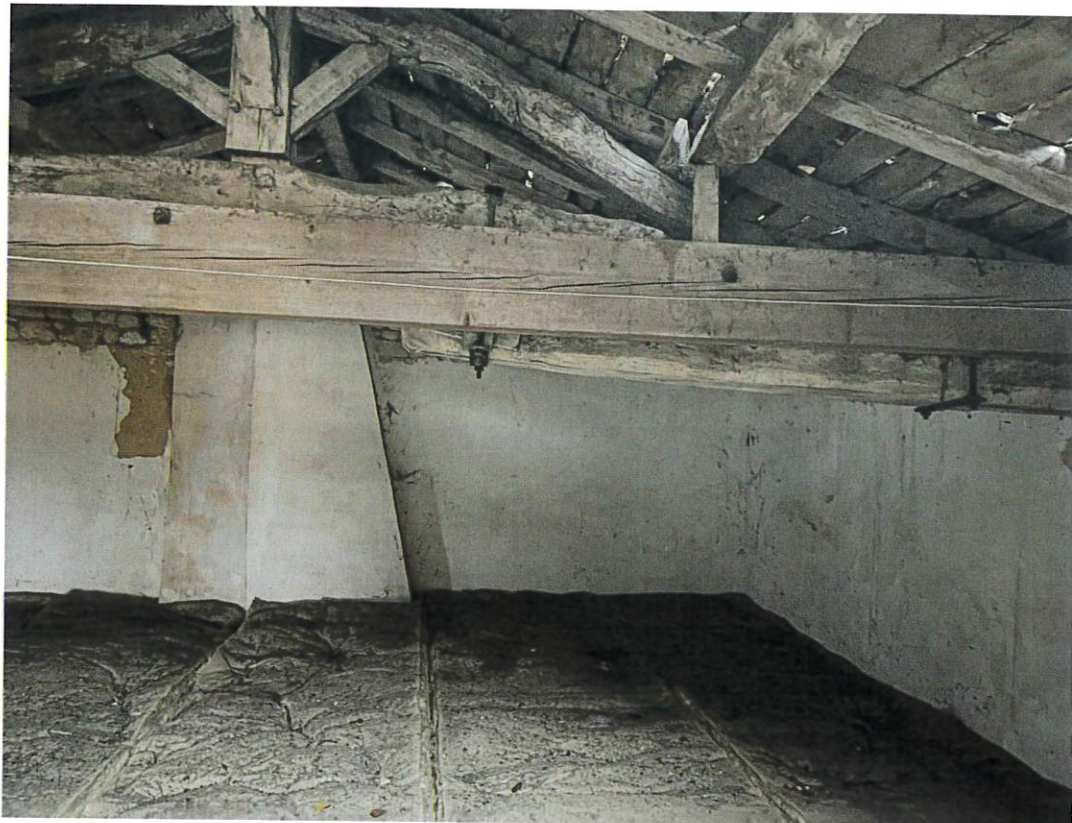
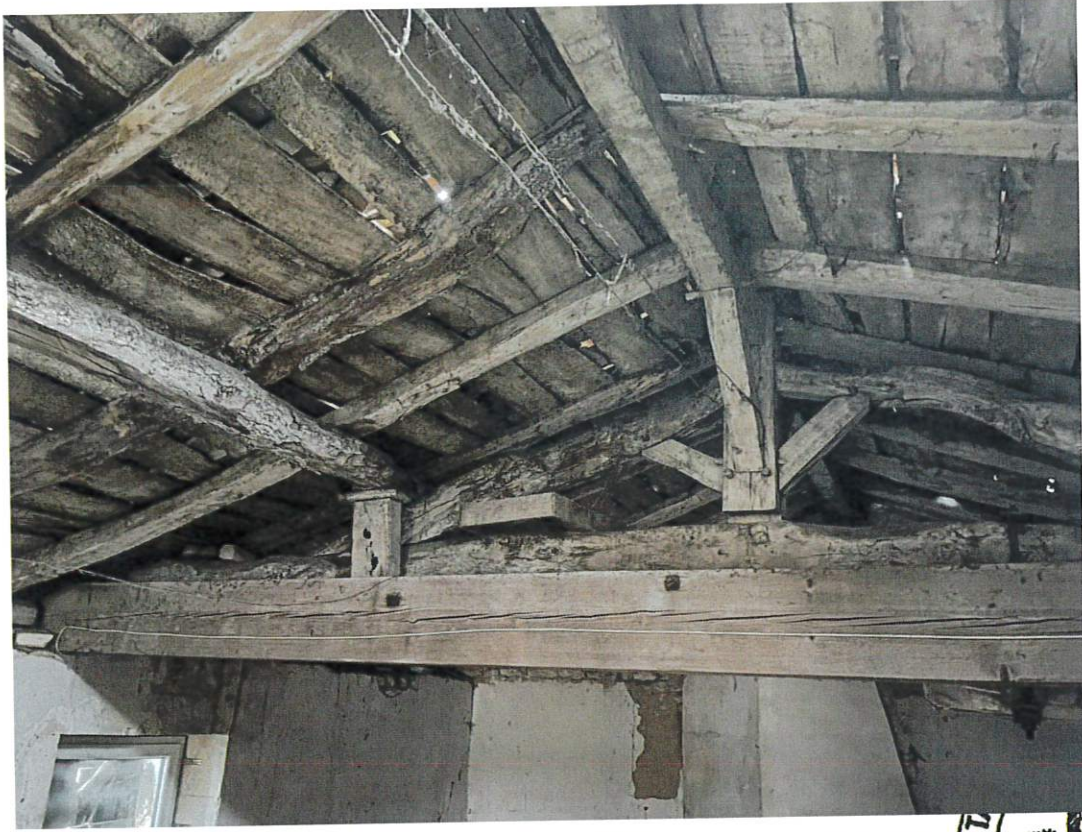
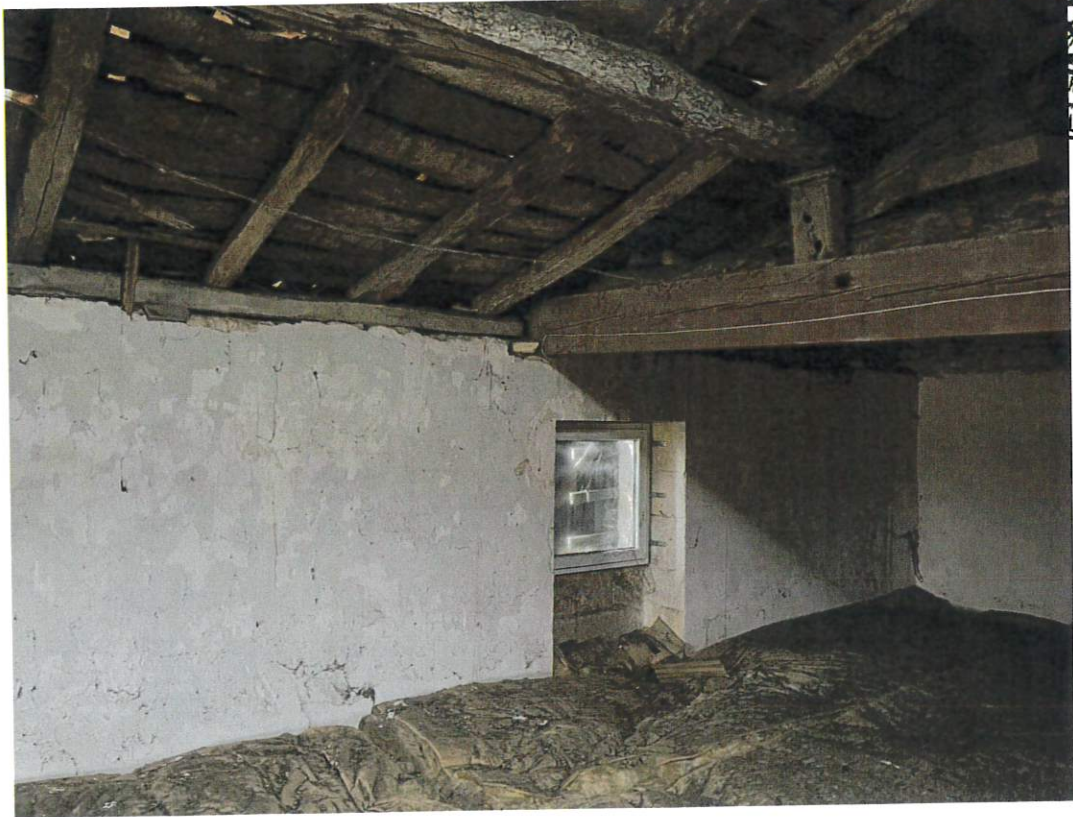
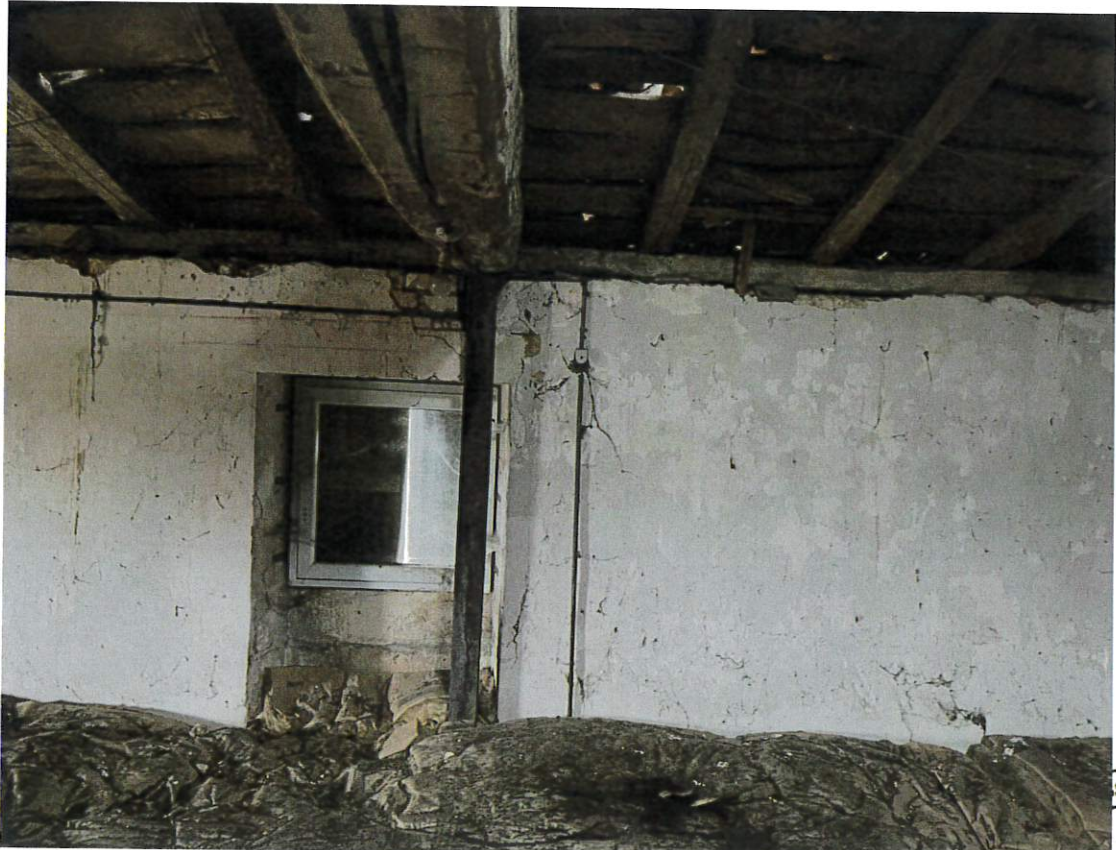
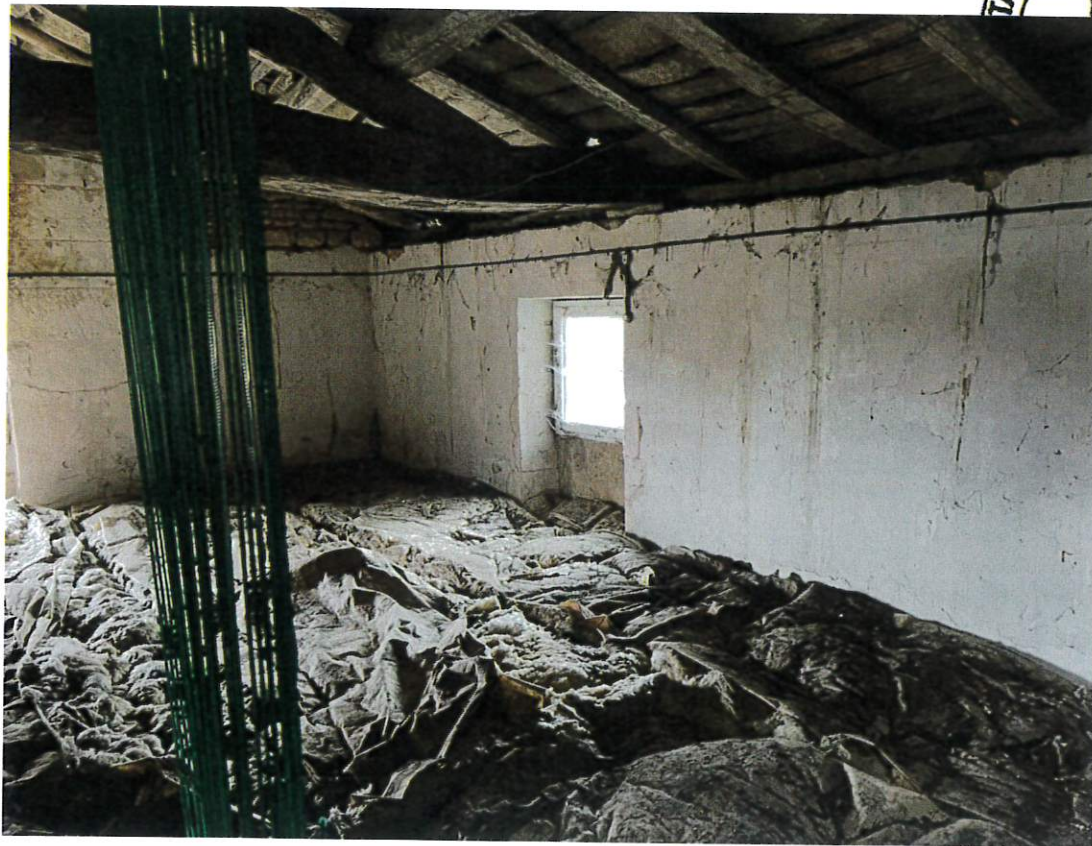
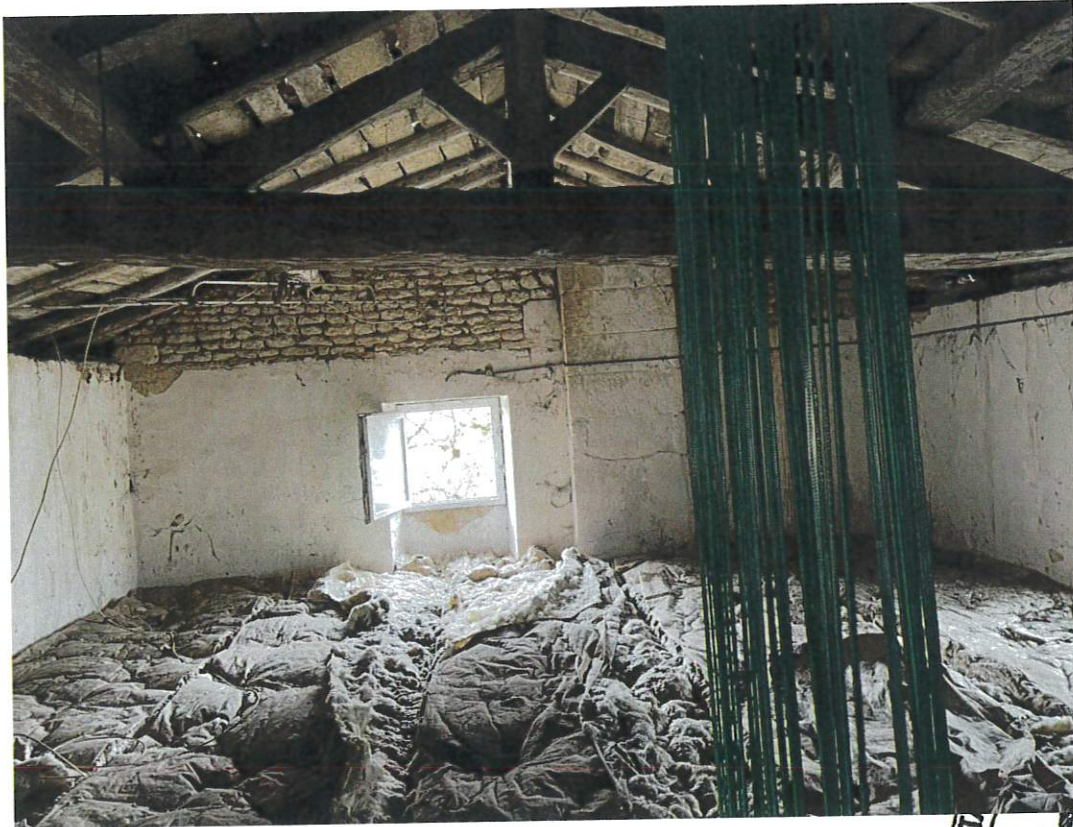
GRENIER :

Le sol est un plancher recouvert de laine de verre.

Les murs sont recouverts d'un enduit ancien.

La charpente est en poutres apparentes avec planches et tuiles sur le dessus.

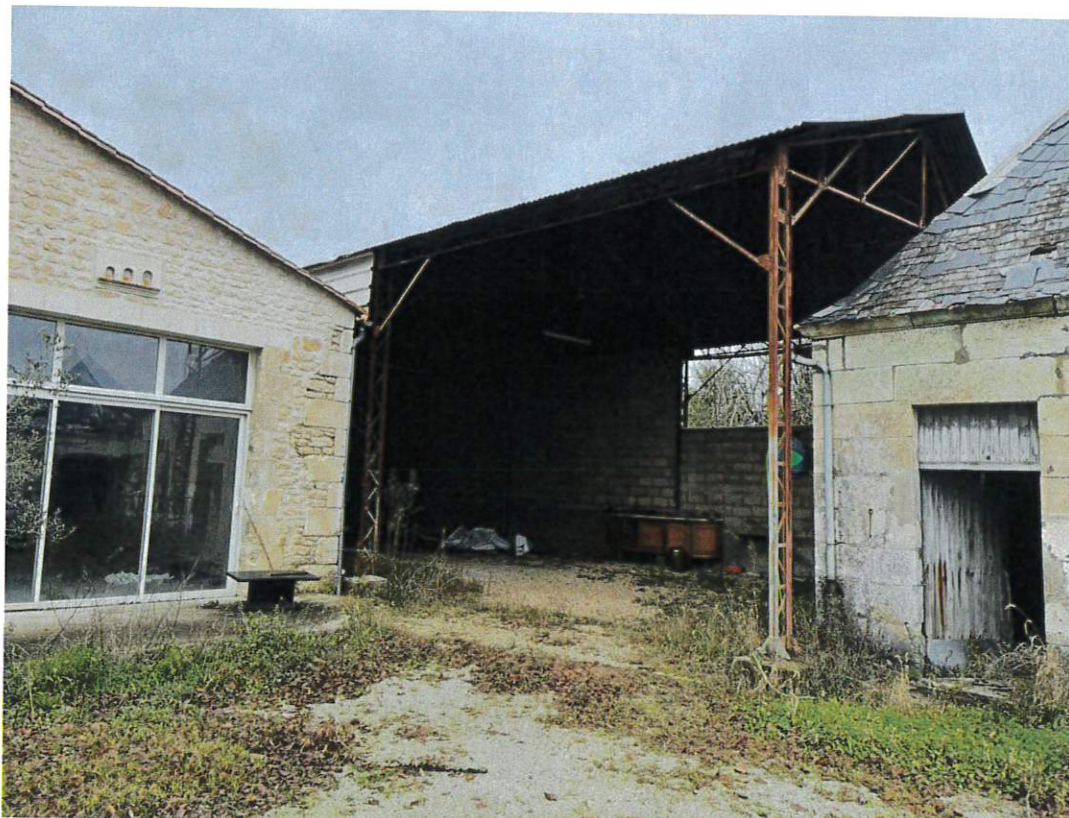
HANGAR :

Sur le côté droit, il existe un hangar ouvert comportant une structure en parpaings apparents pour partie et pour autre partie, côté maison d'habitation, en pierres jointoyées.

La toiture est constituée d'une structure métallique avec tôles ondulées rouillées sur le dessus.

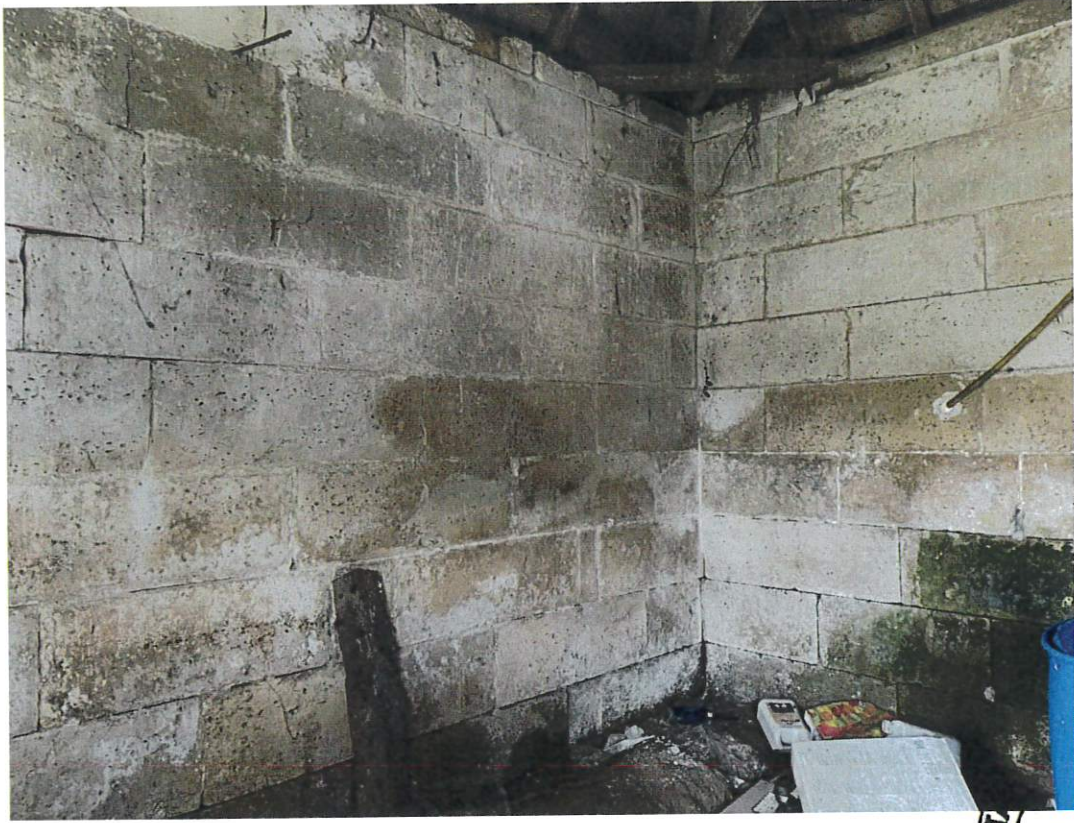
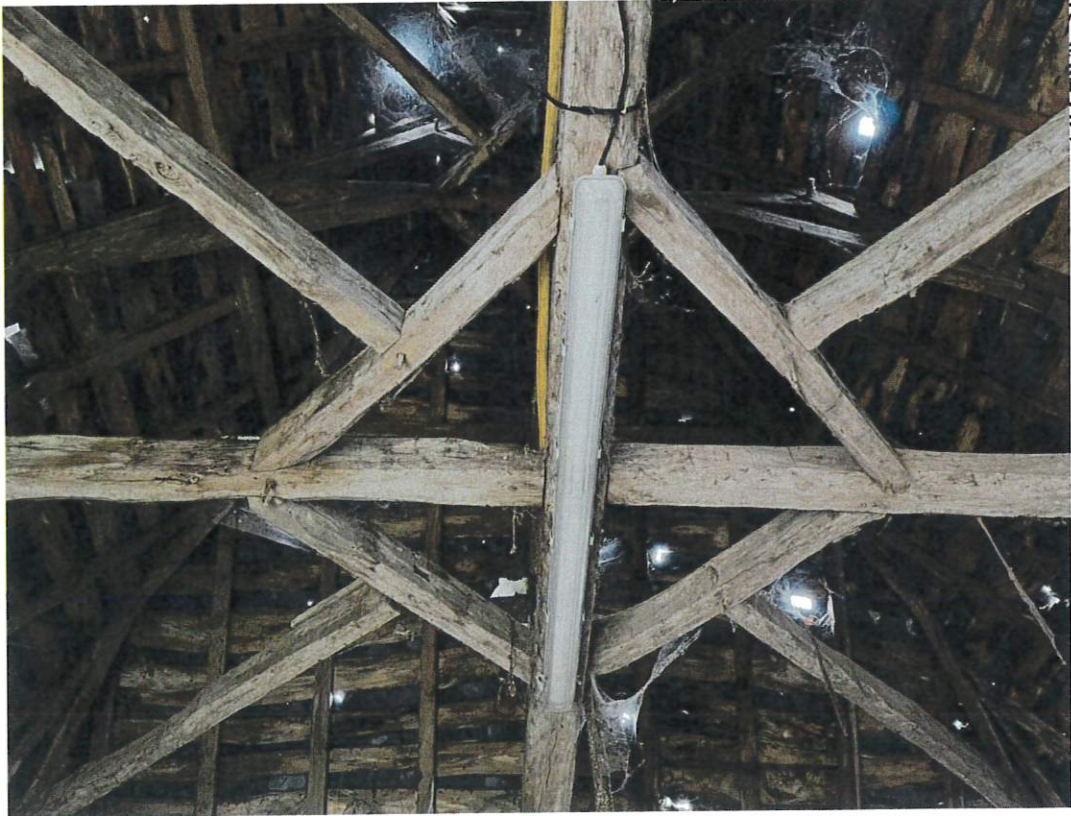
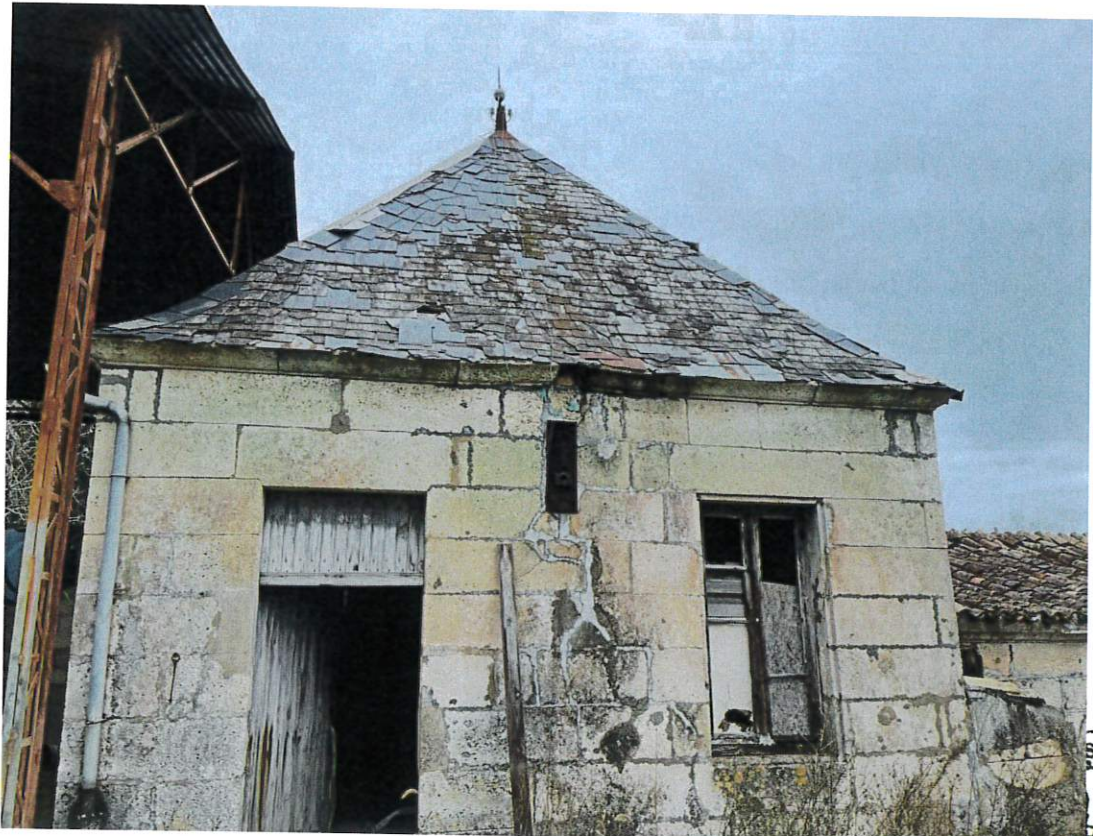
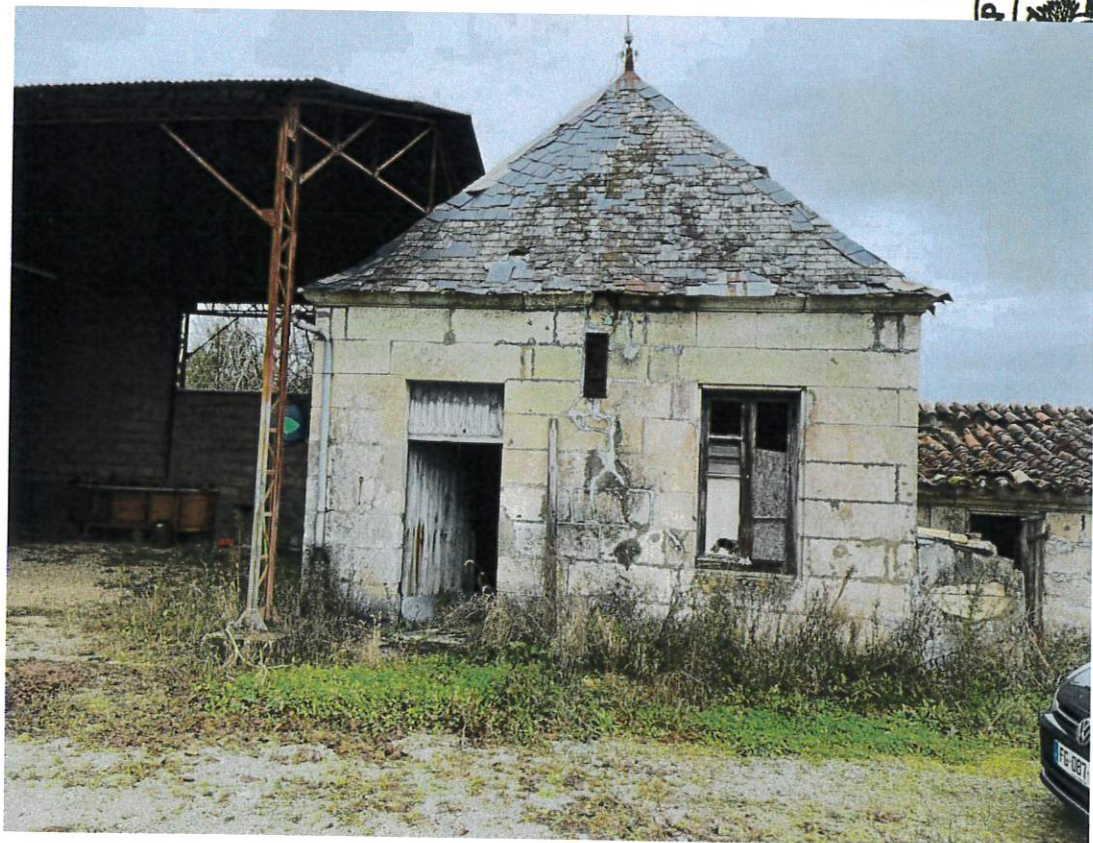
PIEGONNIER 1

Il existe un premier pigeonnier constitué d'une structure en moellons comportant une ouverture par une porte en bois.

Présence d'une toiture en ardoise vétuste.

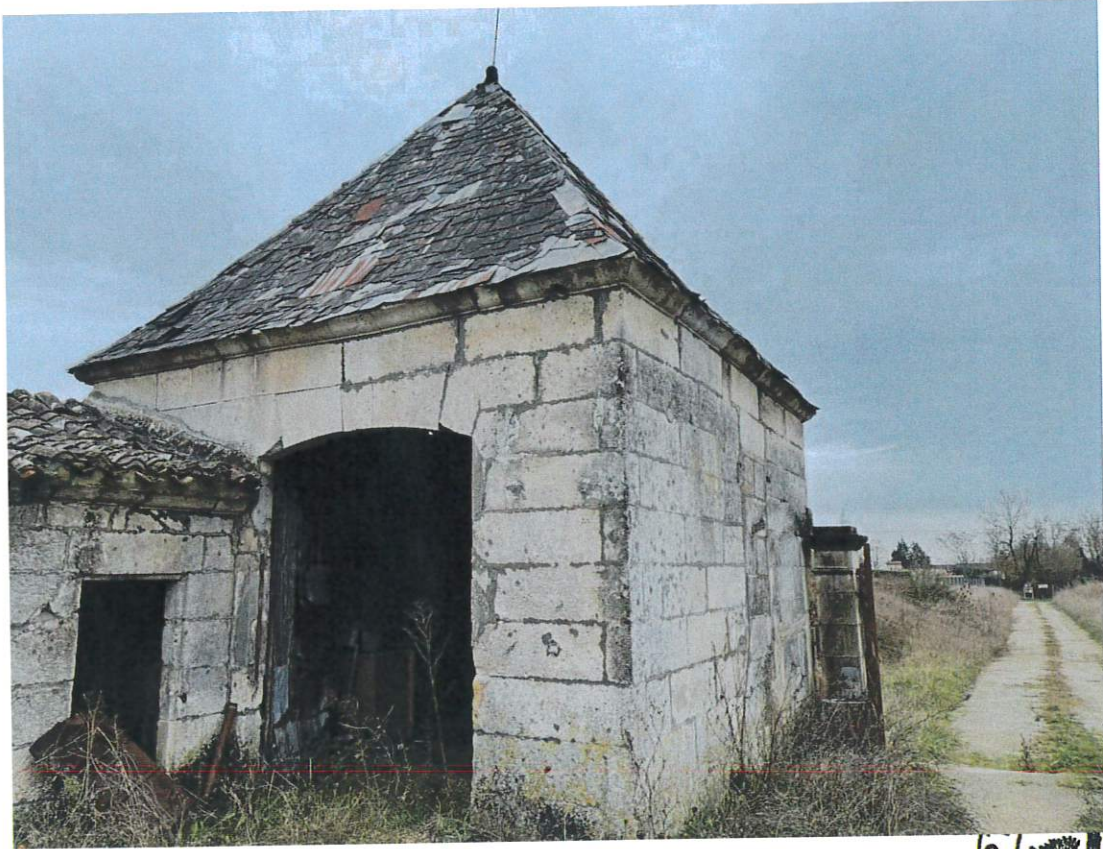
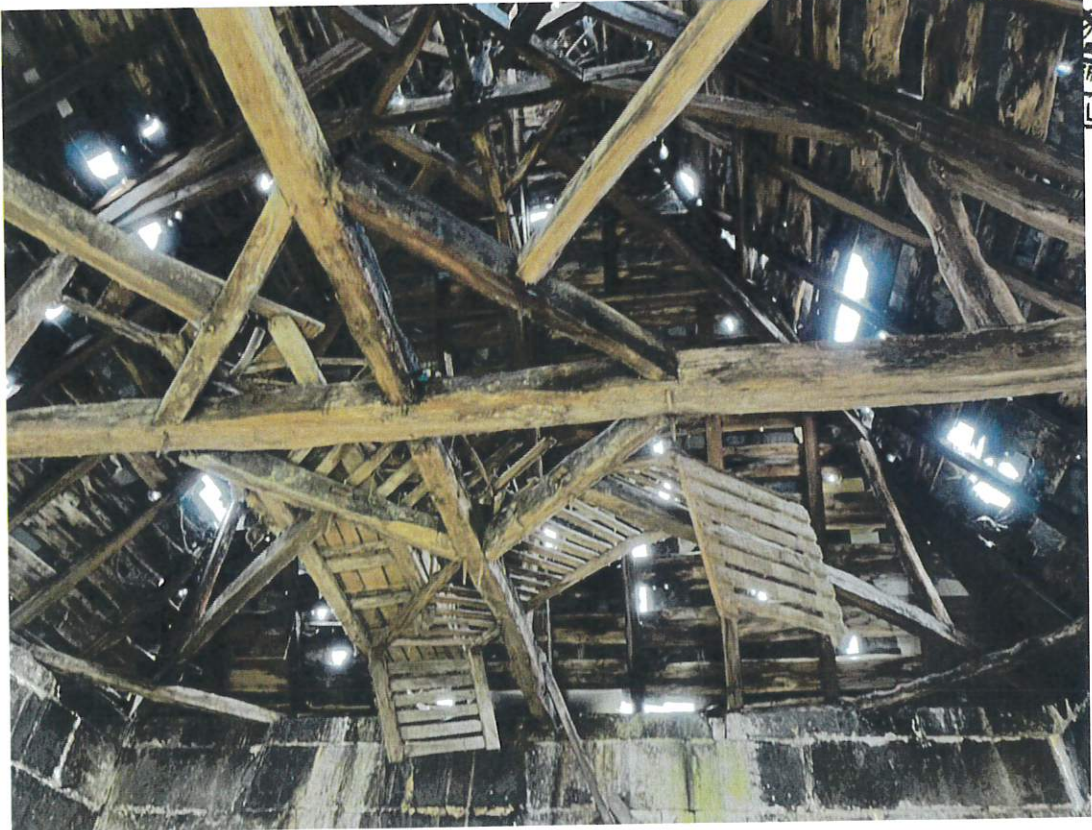
PIGEONNIER N°2 :

L'accès s'effectue par un portail vétuste.

La structure est en moellons.

La charpente est en bois avec toiture en planches et ardoise.

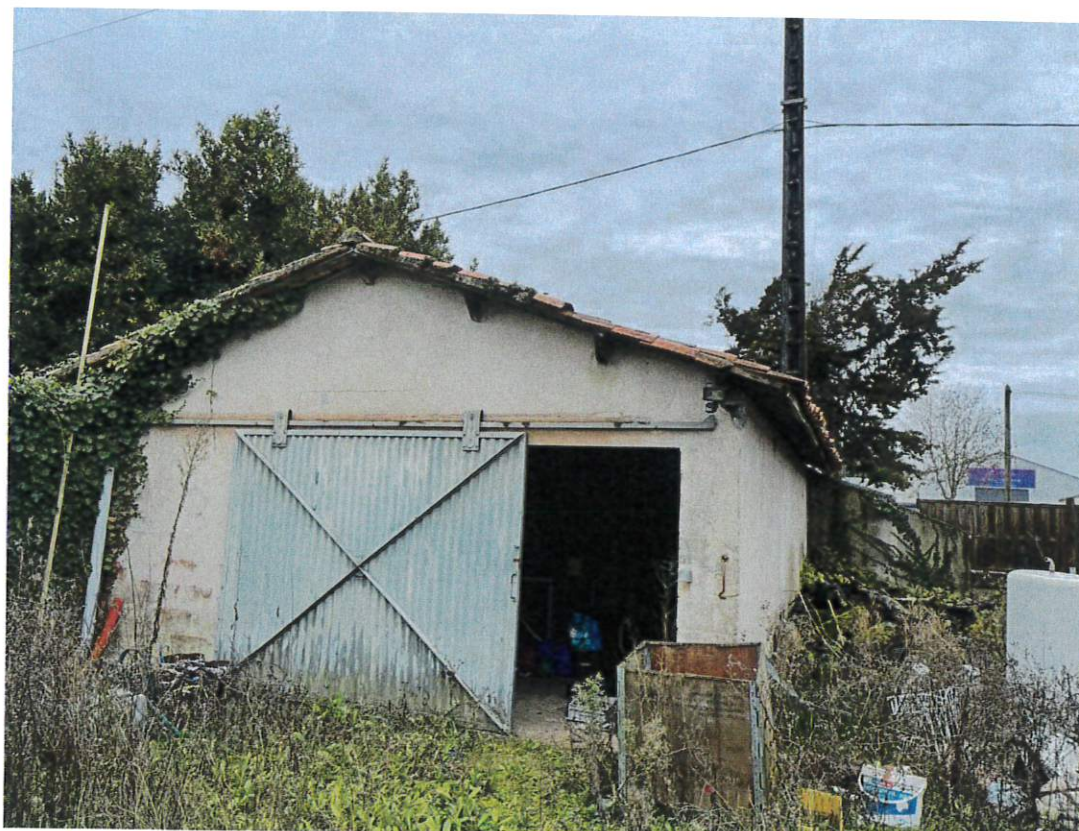
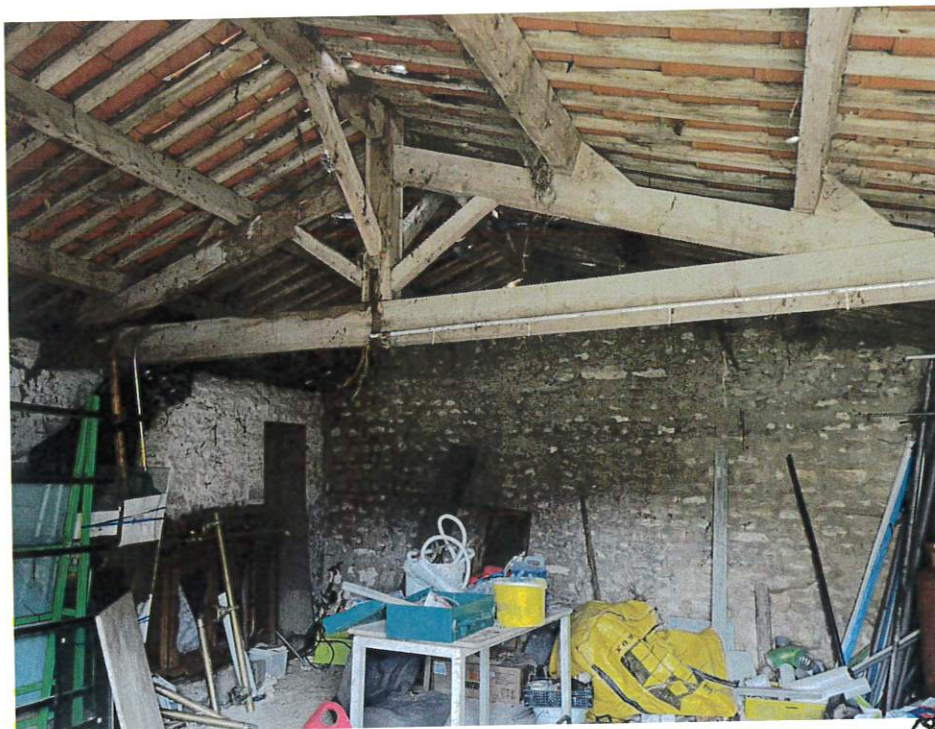
GARAGE :

Les murs sont en parpaings pour partie et en pierres pour autre partie.

La charpente est en bois avec toiture tuiles sur le dessus.

L'extérieur est recouvert d'un enduit ancien.

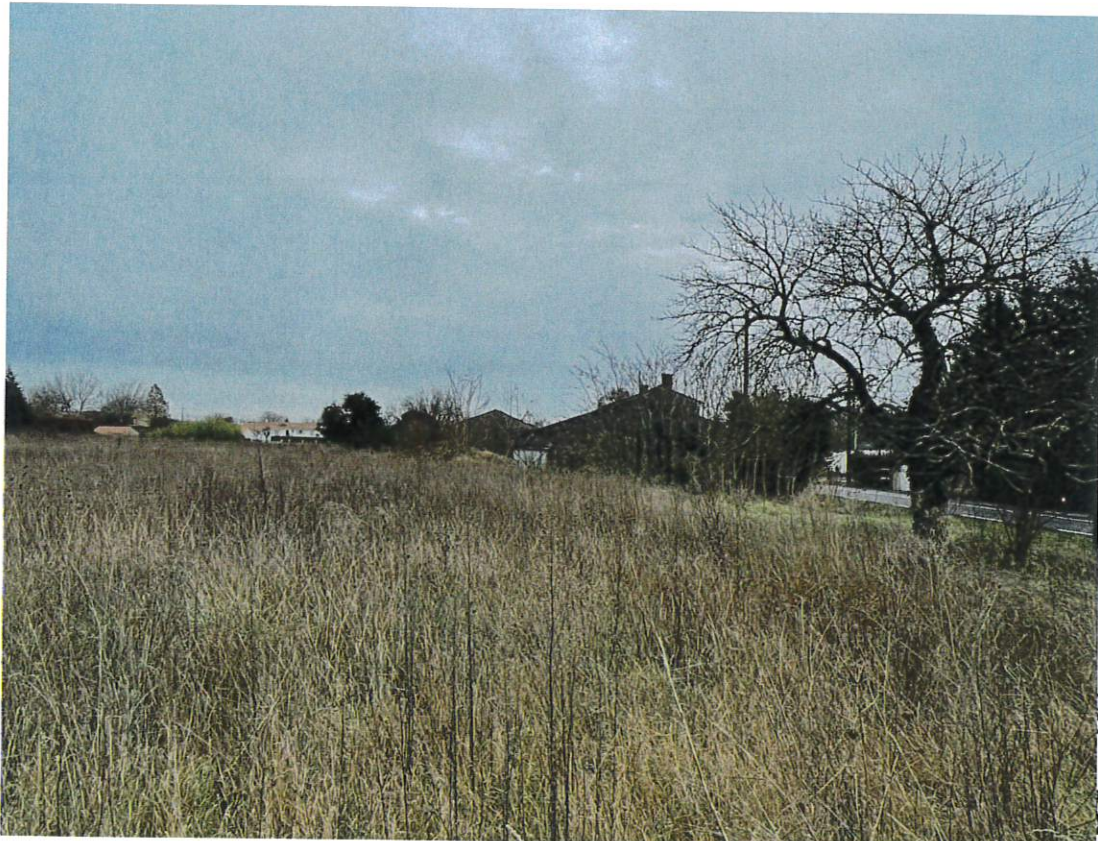
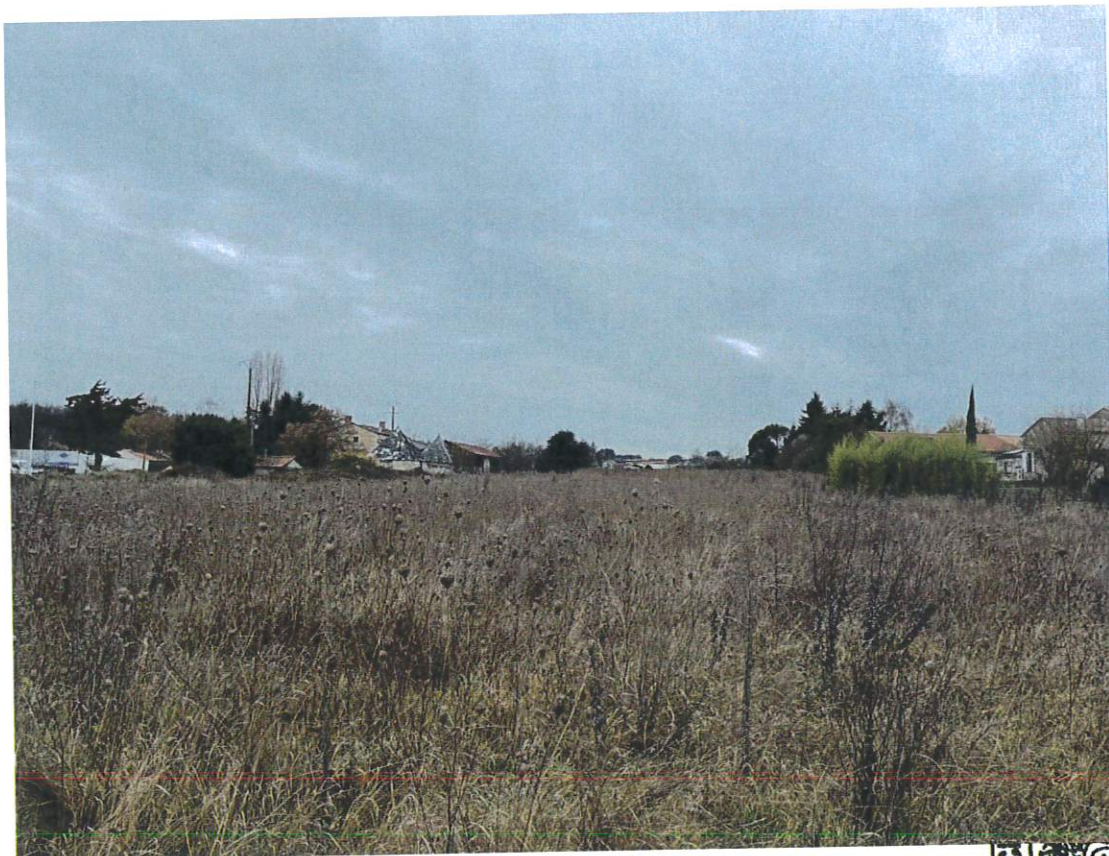
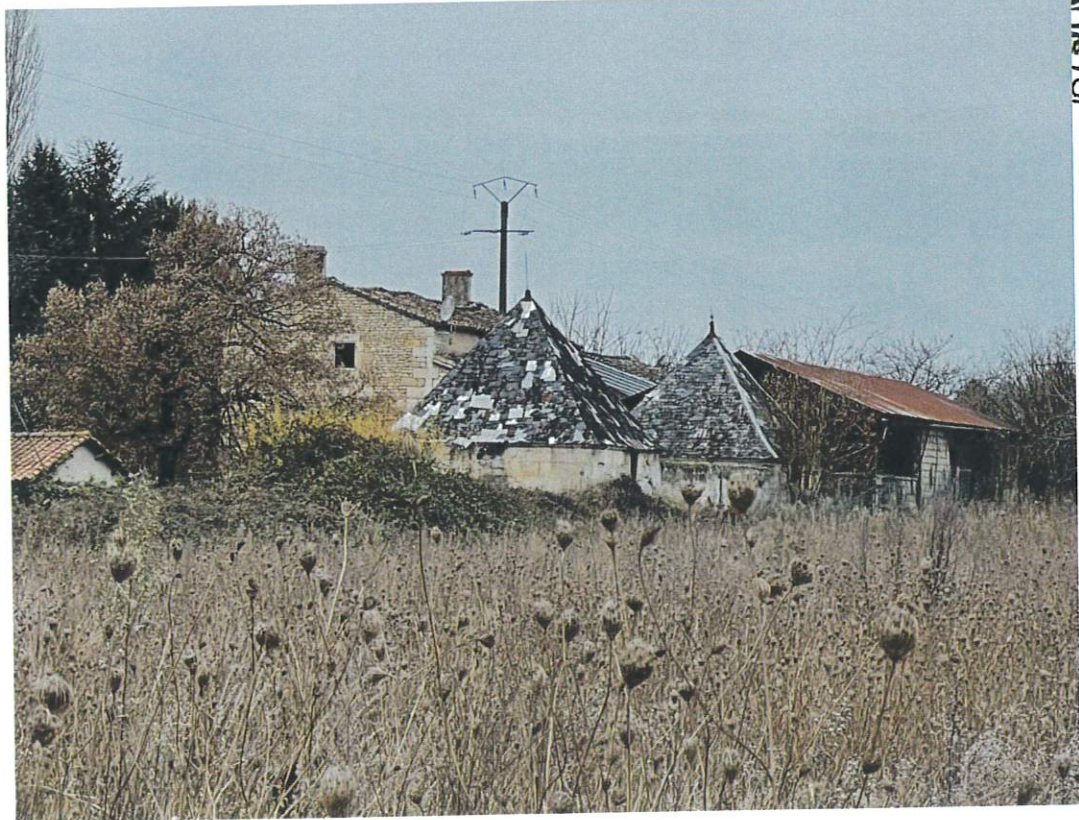
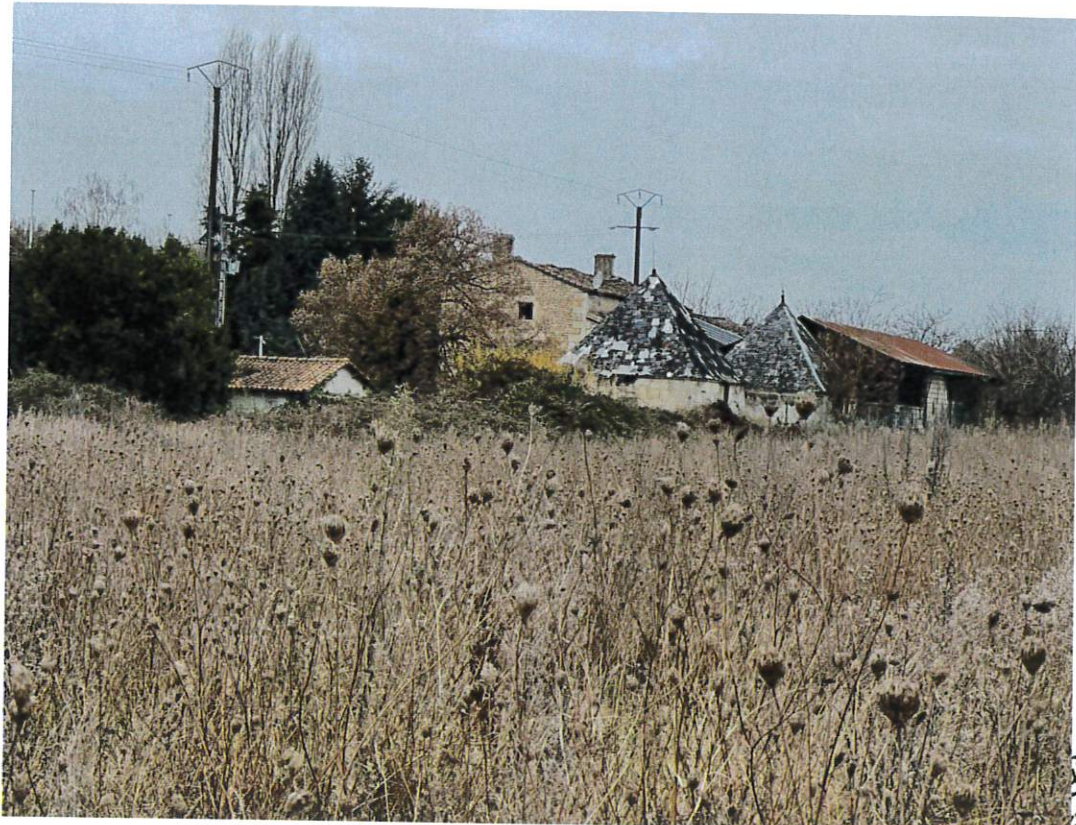
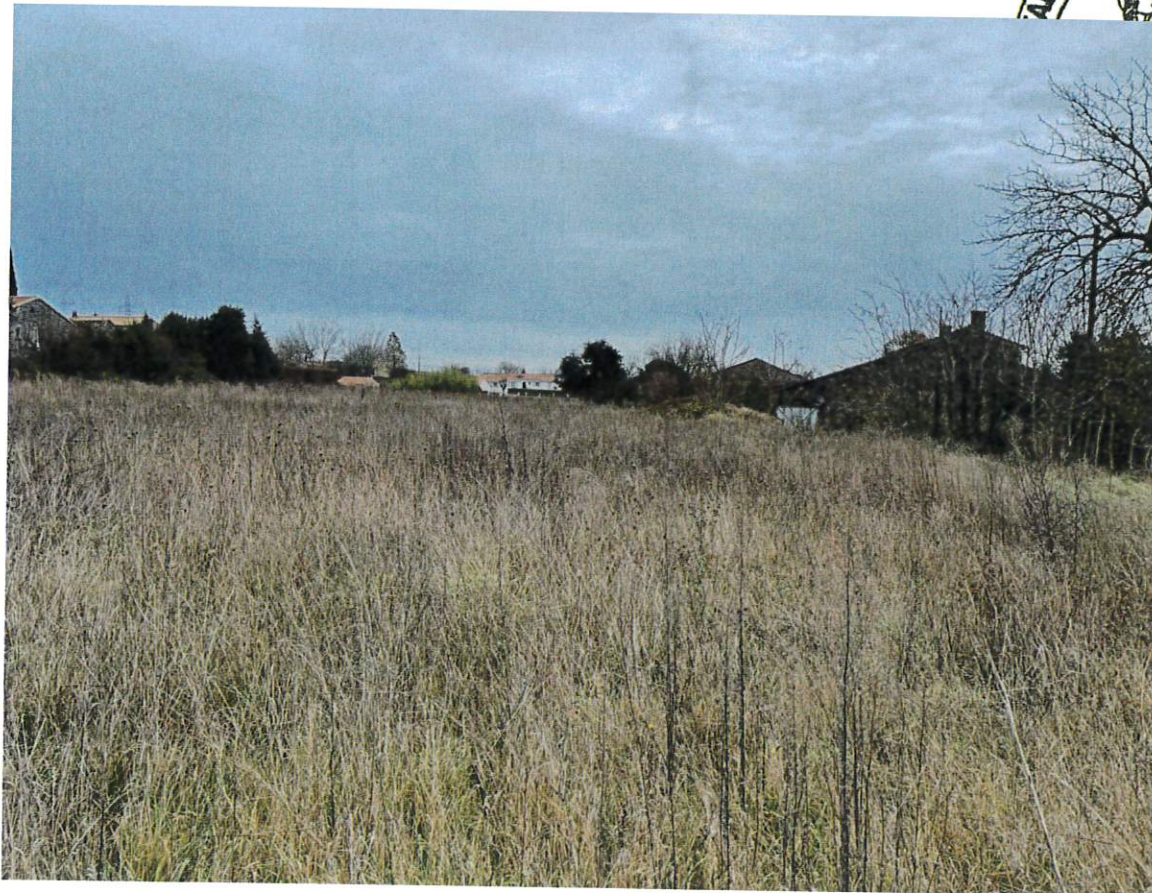
PARCELLES 555-557, 565, 566, 567 et 1098 :

Ces parcelles sont en nature de prairie, dépourvues d'entretien.
